浜岡原子力発電所3号機 低圧タービン動翼の点検について

2012年12月5日

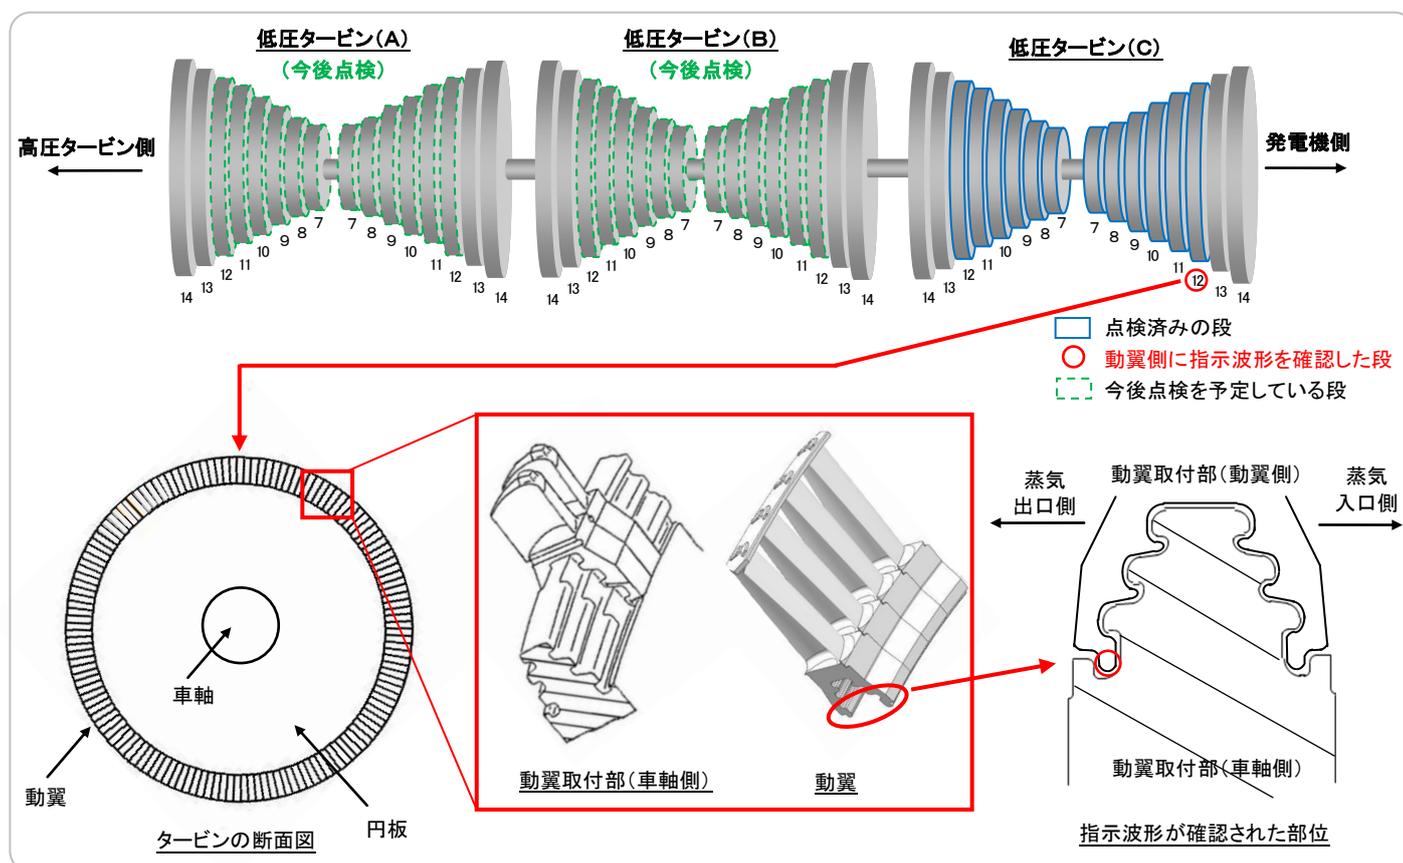
このたび、浜岡3号機の低圧タービン(C)の第7段～第12段の動翼取付部(動翼側)全周について超音波探傷検査が完了し、低圧タービン(C)の発電機側第12段の動翼取付部(動翼側)に、有意な指示波形を確認したため、お知らせします。

指示波形が確認された箇所については、今後、動翼を取り外し詳細な点検をおこなってまいります。また、低圧タービン(A)(B)の動翼取付部(動翼側)についても引き続き超音波探傷検査による点検をおこなってまいります。
