復水貯蔵槽内張り材の腐食孔の原因と対策について

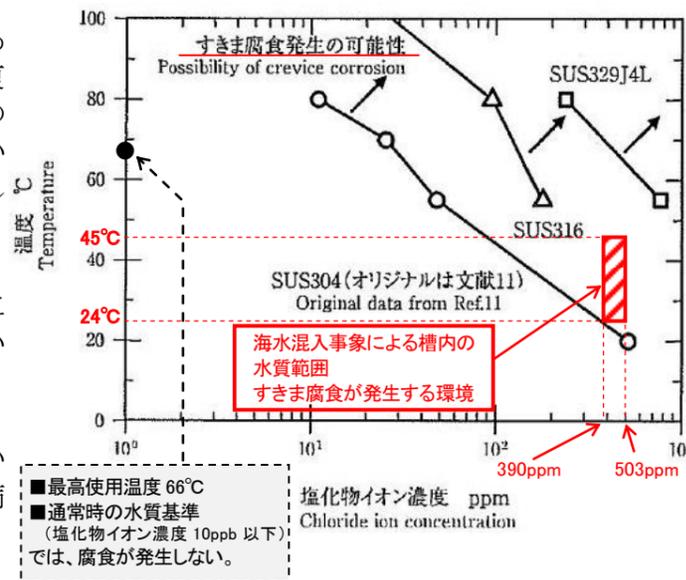
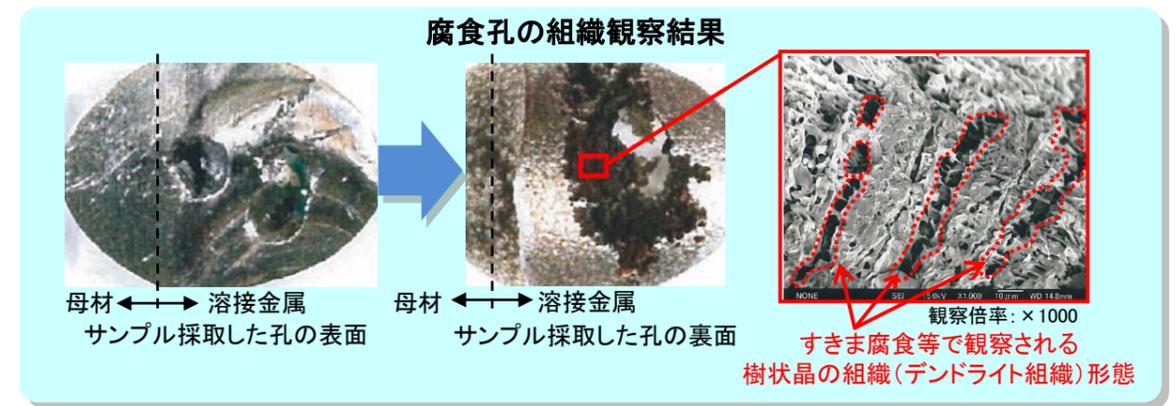
また、腐食孔のサンプルを採取し、組織観察を実施した結果、すきま腐食等で観察される樹状晶の組織(デンドライト状組織)形態が認められました。

復水貯蔵槽にクラッドが堆積している状態において、海水が復水貯蔵槽内に混入したことで、クラッドと内張り材のすきま部が腐食しやすい環境となり、すきま腐食が発生、進行し、孔が貫通したものと推定しました。
