# 浜岡原子力発電所 5号機タービン建屋(放射線管理区域外)における発煙の原因と対策

## 1. 発生事象の概要

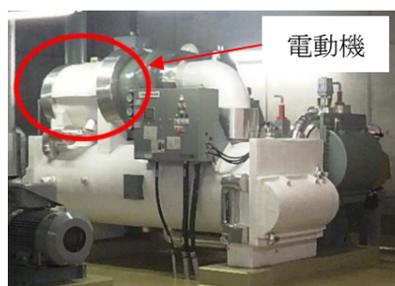
また、火災報知器が作動した際、タービン建屋4階(放射線管理区域外)に設置している5号機常用冷水系冷凍機(E)が停止したことから、現場確認を行った結果、電動機に電気故障(過電流による停止)が発生しており、常用冷水系冷凍機(E)の高圧電源ケーブルの一部が損傷していることを確認しました。

停止した常用冷水系冷凍機(E)  
(タービン建屋4階)

#### ・常用冷水系冷凍機の電動機に対し定期的な絶縁診断の実施

本事象の起因となった電動機内部の微小な短絡を検知することは非常に難しいものの、同事象の発生リスクを低減するため、電動機に対し定期的な絶縁診断を実施します。これにより、電動機の絶縁劣化の傾向を捉え、電動機の設定更新を計画的に実施してまいります。

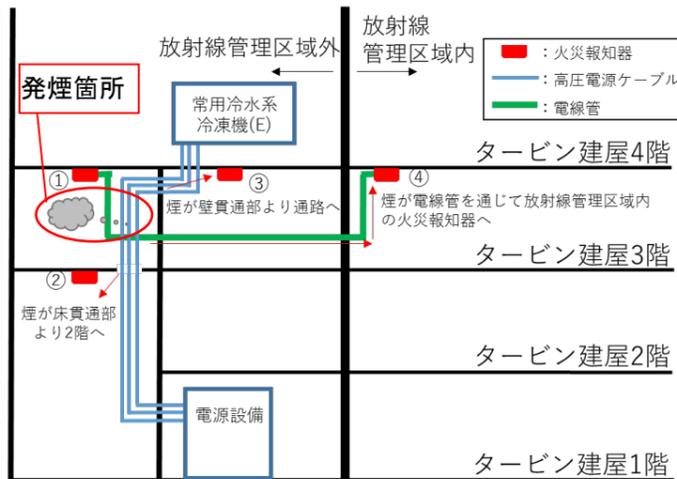
図1 発煙箇所および火災報知器の位置関係(概略図)

時刻	状況
5:17	タービン建屋3階にある常用冷水系冷凍機(E)の高圧電源ケーブル付近から煙が発生。火災報知器①が鳴動。
5:18	煙が高圧電源ケーブルの床貫通部を通じて2階に流れ、火災報知器②が鳴動。
	煙が高圧電源ケーブルの壁貫通部を通じて通路に流れ、火災報知器③が鳴動。
5:22	放射線管理区域内が負圧であるため、煙が火災報知器の電線管を通じて放射線管理区域内の火災報知器④に流れ、火災報知器④が鳴動。
	運転員がタービン建屋3階の通路で煙を確認。

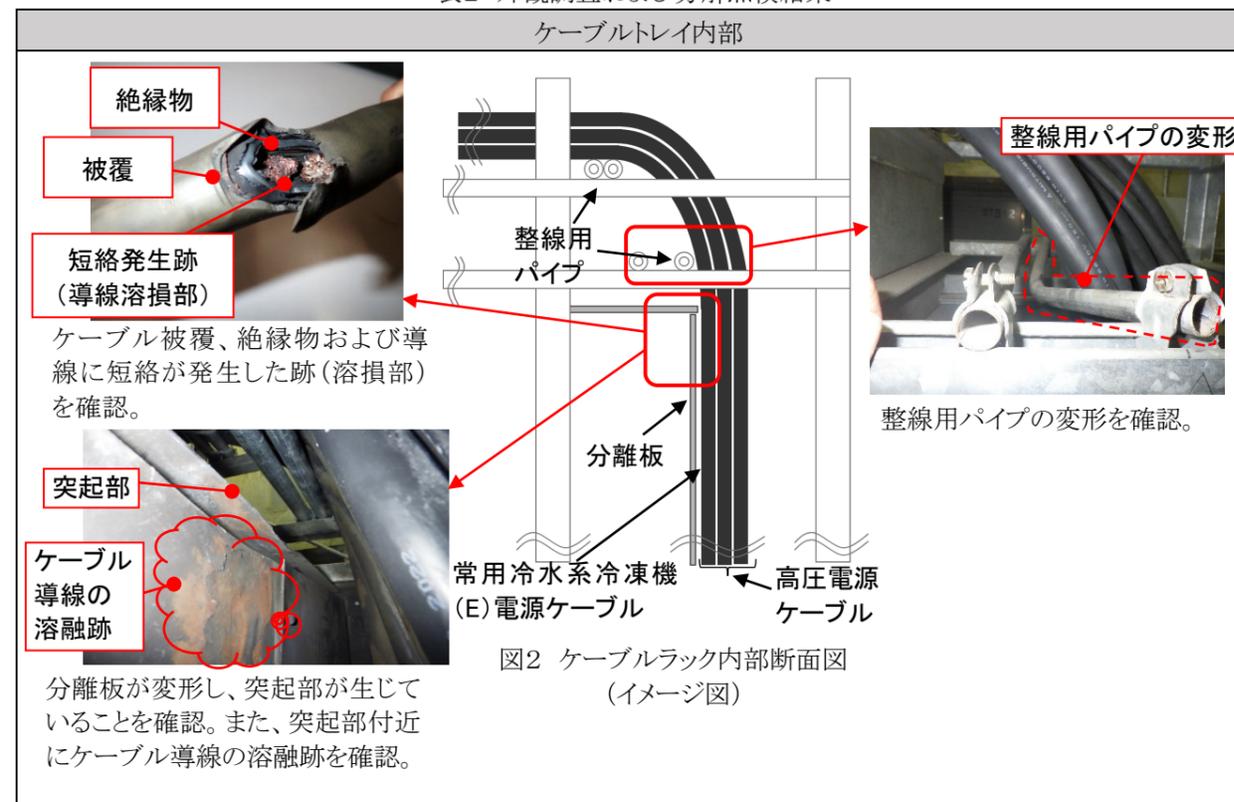
図2 ケーブルラック内部断面図(イメージ図)

当該ケーブルの損傷は、電動機内部で地絡・短絡が発生したことに端を発しているものの、ケーブルラック内の分離板が外力により変形し、突起部が生じたことにより発生したものと推定しました。

このため、ケーブルラックの設計、製作、施工等の観点で原因を調査した結果、当該ケーブルラックは浜岡5号機建設時に高圧電源ケーブル用スペースの一部を低圧電源用スペースに変更していたことが判明しました。本変更に伴い、高圧電源ケーブルと低圧電源ケーブルの混触防止のため、個別に設計をおこない分離板を追加で設置しました。設計要求として「ケーブルラックの製作にあたっては、収納するケーブルに損傷を与えないよう留意する」ことを設計図書に規定していましたが、短絡電流により発生したケーブルの電磁力などの外力に対する分離板の変形は考慮していませんでした。

また、標準設計で施工したケーブルラックは、変形しても突起部が生じる構造ではないことを確認しました。

以上のことから、個別に設計をおこない追加で設置した当該分離板へ養生カバーを設置するなどケーブル損傷防止に係る設計上の配慮が不足したものと考えています。

#### ・当該ケーブルラック分離板への養生カバーの設置

高圧電源ケーブルの損傷を確認したケーブルラック内の分離板に養生カバーを取り付けます。これにより、万が一、同様の短絡事象が発生し、分離板が変形して突起部が生じた場合であっても、ケーブルの損傷を防止できると考えています。

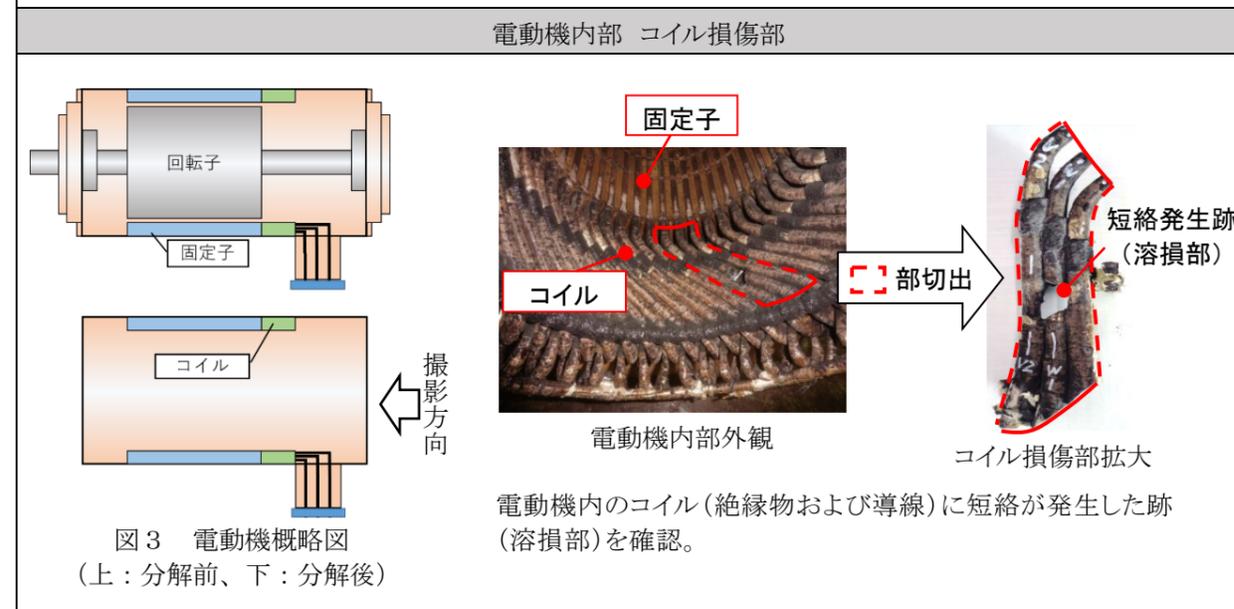
図3 電動機概略図(上:分解前、下:分解後)

発煙箇所である高圧電源ケーブルおよび当該ケーブルを格納しているケーブルラックの外観調査を行いました。また、火災報知器が鳴動した時刻とほぼ同時刻に、常用冷水系冷凍機(E)の電動機に電気故障が発生していたことから、電動機の分解点検を行いました。それらの結果を表2に示します。

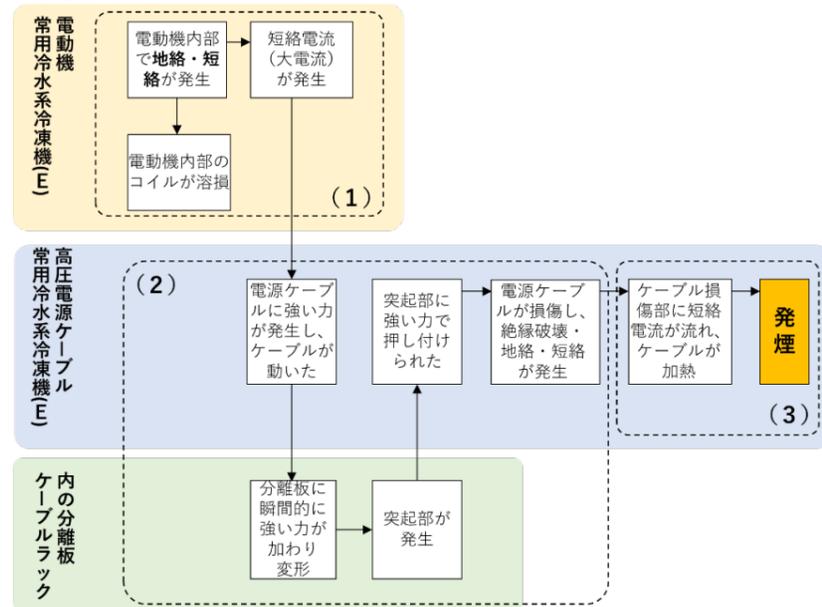
図4 推定メカニズム概要図

- (1) 常用冷水系冷凍機(E)の電動機内のコイルで微小な短絡が発生・進展し、地絡・短絡が発生しました。これにより、当該電動機に接続される高圧電源ケーブルに大きな短絡電流が流れました。
- (2) 当該ケーブルに流れた短絡電流により、当該電源ケーブルに瞬間的に大きな力(電磁力)が働き、ケーブルラック内の分離板と接触。分離板が変形し、生じた突起部に当該ケーブルが更に押し付けられたことにより、損傷・絶縁破壊に至り、地絡・短絡が発生しました。
- (3) ケーブル損傷部に短絡電流が流れ、加熱されたことで、ケーブル被覆、内部の絶縁物およびケーブルの導線が溶損し、発煙に至りました。

なお、電動機の地絡・短絡が発生した際、設備を保護するために設置している保護継電器が働き、電源が供給されなくなったことで電動機は正常に停止しました。電源供給が停止するまでの間(約 0.1 秒)に高圧電源ケーブルにおいても地絡・短絡事象が発生し、発煙に至ったと推定しています。
