# 浜岡原子力発電所 敷地内(屋外)における草刈り作業中の出火に係る原因と対策

## 1. 発生事象の概要

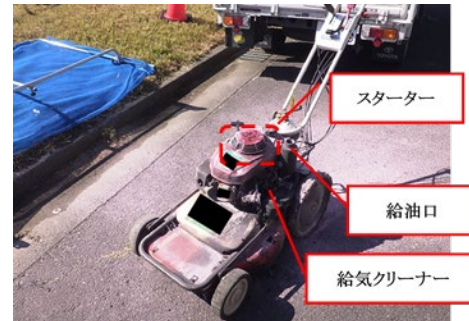
出火後の状況(草刈機)

- ・4号機タービン建屋北側(屋外)において、協力会社社員3名が各々離れた場所で草刈り作業を実施していた。
- ・その内の1名の協力会社社員が草刈機への給油作業をおこなうため、隣接する道路へ移動した。
- ・給油作業の準備として燃料補給用の缶のノズルホースの取り付けのため、当該缶を草刈機の上(スターター上部)に置いた。
- ・スターター上部は、燃料補給用の缶より小さく、若干前方に傾斜した構造であったことから、スターター上部に置いた缶が不安定な状態になっていた。加えて、缶の中には燃料(ガソリン)が満杯に入っていたことから、当該缶の蓋を開けたところ、燃料が溢れるとともに気化したガソリンが当該缶から下に流れた。
- ・その際に草刈機から発火し、燃料補給用の缶に設置していたノズルホース、草刈機の一部(給気クリーナー部)が燃えた。また、協力会社社員は、当該缶を同じ道路上に移動させたところ、移動した場所が草の近くであったことから、ノズルホースからの火が周辺の草にも延焼した(約2.5m<sup>2</sup>の範囲\*)。
- ・なお、草刈機は給油直前まで使用していたことを確認している。

- ・作業の責任者の確認なく給油作業が行われないよう、燃料補給用の缶を適切に管理(燃料の施錠管理等)すること
- ・燃料補給用の缶を直射日光が当たらない場所に保管すること
- ・燃料補給用の缶のガス抜きを熱源や火気のない場所で行うこと
- ・燃料補給用の缶のノズルホースの取り付けは、燃料漏洩防止のため、平らで安定した地面に置いて実施すること
- ・熱源に燃料が触れる可能性のある給油作業を行う場合は、エンジン停止後、エンジンが十分に冷却されてから実施すること
- ・静電気による引火を防ぐため、給油作業前に素手で地面に触れる等により身体の静電気を放電させること

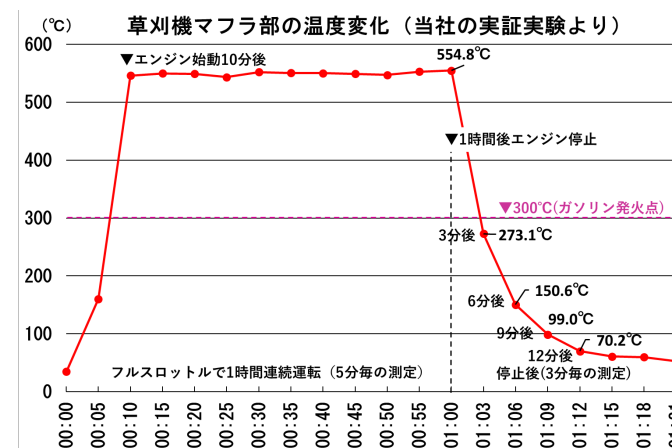
- ・協力会社社員は草刈機のエンジンを停止した直後に給油作業を実施した。  
(取扱説明書には、エンジンの停止直後はマフラ部が高温になっているため、マフラ部の温度が十分下がってから給油するよう記載されている。)
- ・エンジン停止後のマフラ部の温度の推移を実証実験により確認した結果、停止直後は約500℃を超えており、停止

後2分程度でもガソリンの発火点(約300℃)を超える高温状態であることを確認した。

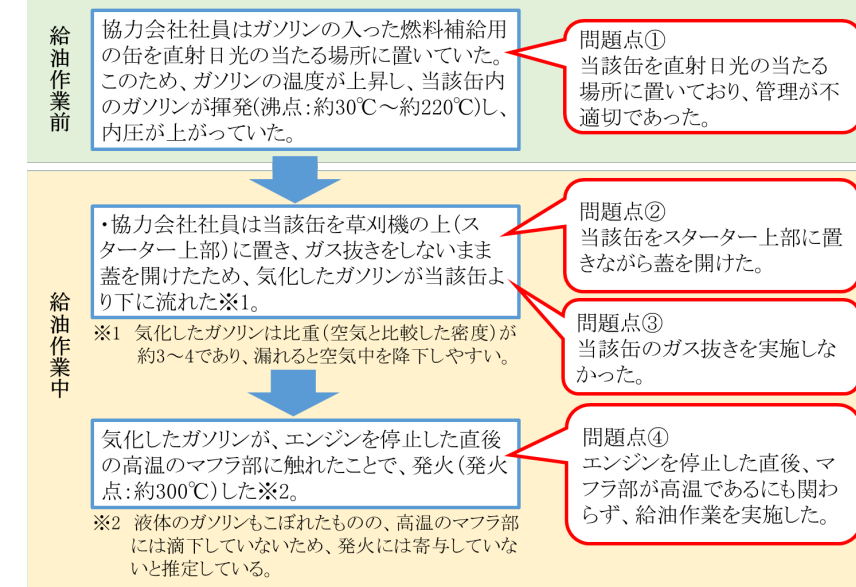
原因調査の結果を踏まえ、以下の流れで出火したものと推定しました。

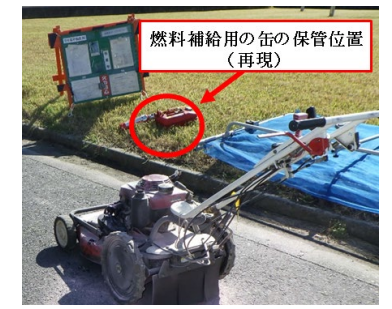
- ・協力会社社員は草刈り作業中にガソリンの入った燃料補給用の缶を直射日光の当たる場所に置いており、気化したガソリンにより当該缶の内圧が上がっていた。また、給油前に当該缶のガス抜きを実施していなかった。

燃料補給用の缶の保管位置(再現)

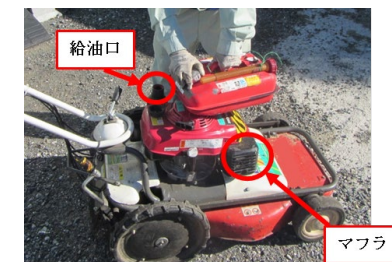
給油時の状況(再現)
