500kV変圧器油入ブッシングの劣化調査

Investigation of Aged Deterioration of 500kV Oil-immersed Bushing

(工務技術センター 技術G)

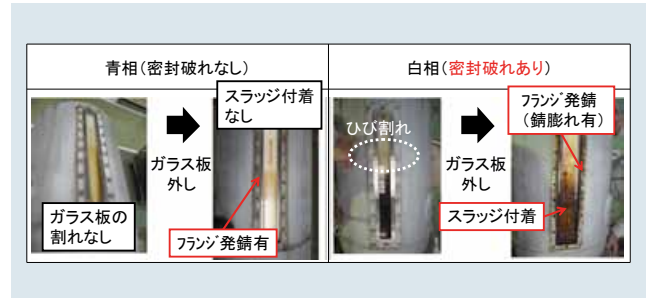
第2図 油面計の様相比較

青相、白相ブッシングの油面計部調査結果を第2図に示す。同図に示す通り、青相ブッシングにおいては、ガラス板の破損はなく、スラッジの付着はなかった。一方、白相ブッシングにおいては、油面計の割れ、フランジ部の発錆、スラッジの付着が確認された。フランジ部の錆は浸食や錆膨れまでに進展していた。白相ブッシングの油面計破損については、第3図に示すメカニズムを推定した。

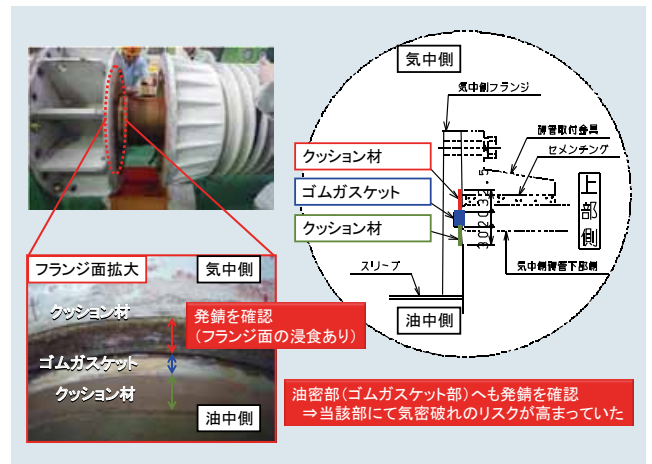
第4図 下部フランジの発錆状況

ブッシング下部フランジ部の調査結果を第4図に示す。当該部における、発錆は以下に示す2ルートからの水

分浸入に起因したものであると推定した。

- ① フランジ部からの雨水浸入
- ② セメンチング部からの雨水浸入

同部はコーキング処理を施しておらず、雨水が浸入し得る状況であったため、フランジ内部への雨水浸入、クッション材部での水分保持を経て発錆したと考えられる。なお、下部フランジの発錆様相は青相、白相ブッシングともに同様な傾向を示した。

今回の油入ブッシングの解体調査結果により、油入ブッシングの内部状態を推定するには、油中ガス分析、絶縁油の分析が有効であることを確認した。また、ブッシングの劣化は水分浸入を起因とするため、フランジ各部のコーキング処理が保守上有効であり、据付時からブッシングへのコーキング処理を行い延命化を図る。
