OFケーブル重力油槽の油量増加原因の解明

Clarification of the cause of an oil volume increase in a feeding tank of the oil filled cable

(電力技術研究所 材料技術G)

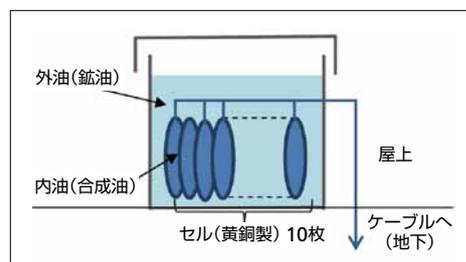
第3図 重力油槽の概要図

重力油槽の概要図を第3図に示す。油槽の内部は外油が充填されており、その中にセルと呼ばれる黄銅製の太鼓状容器が10個収まっている。これらのセルの伸縮により、OFケーブルの導体発熱や外気温度の変化による絶縁油(内油)の膨張収縮を吸収している。その変化は外油の油量変化として表れる。

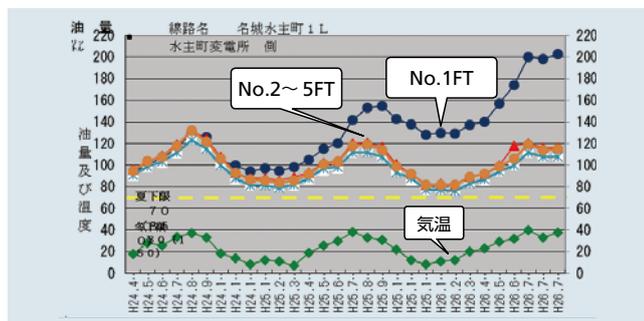
第1図 1L赤相の油量測定結果

水主町変電所屋上に設置されている名城水主町線OFケーブルの重力油槽(以下、FT)のうち、1L赤相No.1FT油量が他のFTに比べ増加している傾向が見られた(第1図)。FT蓋を開放して点検した結果、油の変色とタンク内面の発錆が確認された(第2図)。

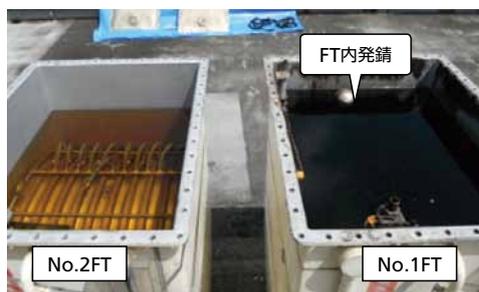
第2図 FT蓋の開放状況

油、雨水の侵入が考えられた。

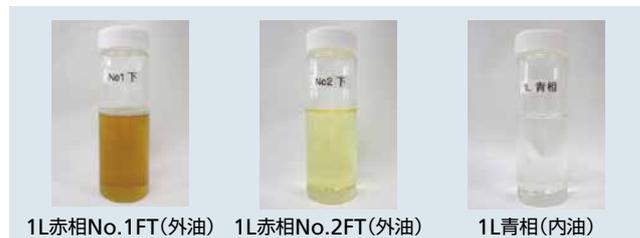
第4図 サンプリングした油の状況

現場調査ならびに油のサンプリングを実施した(第4図)。その結果、1L赤相No.1FT(外油)の油は茶褐色をしていた。また、雨水の侵入があれば比重差から下部に沈むため、当該FT下部からサンプリングした結果、目視では雨水は確認できなかった。このことから雨水の侵入による油量増加ではないことが断定された。

また、油中の水分量分析結果から1L赤相No.1FTの油中の水分量は約220ppmでありNo.2FTの約40ppmより高いことが分かった。このことから、油の茶褐色への変色は、空気中の湿分が混入し酸化劣化していることが原因と推定された。

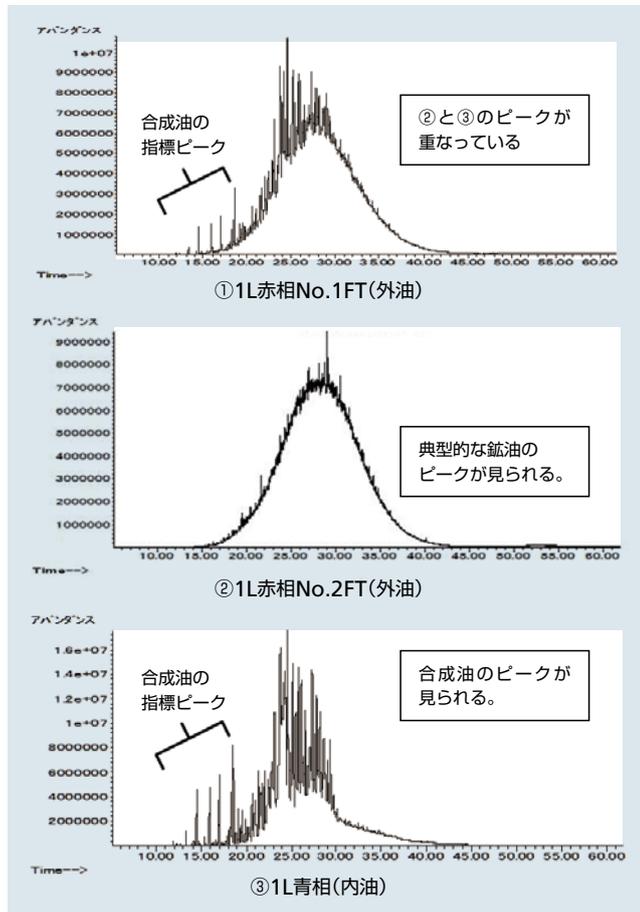
第5図 ガスクロマトグラフ質量分析計の分析結果

サンプリングした油の各種分析を実施した。ガスクロマトグラフ質量分析計※2による分析結果(クロマトグラム)を第5図に示す。

第5図から1L赤相No.1FT(外油)は、1L赤相No.2FT(外油)と1L青相(内油)のクロマトグラムが重なった形をしており、外油に内油が混入していることが分かった。一方、内油には外油の混入は認められなかった。このことから、内

油が混入したため外油の量が増加したと判断した。また、内油のみに見られるピーク（合成油の指標ピーク）の強度から23～29重量%の内油が混入していると推定した。

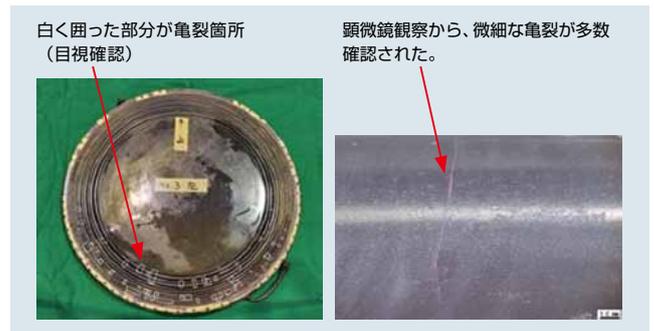
第6図 セル表面亀裂の観察結果

第6図にセル表面亀裂の目視および顕微鏡観察結果を示す。微細な亀裂が多数確認され、特に波型加工部や側面が特に多い傾向が認められた。

健全に近いセルの残留応力測定結果で、黄銅の引張強さの1/100程度の小さな残留応力であることが判明し、また、亀裂が発生している箇所が、油の重量が付加されるセル下部に偏っていた。このことから、セル製造時の残留応力のみではなく、セルに内油が入っている状態で日もしくは季節的な経時変化による絶縁油（内油）の熱伸縮がセル下部に集中したことなどによる複合的な応力が亀裂発生原因と考えられる。一方、側面は運転時に膨張しない部位であるが、ほぼ全周に亀裂が見られ、溶接部の上部のみ割れていることから、溶接時の引張残留応力ならびに同箇所の腐食に起因した応力腐食割れを起こしたと考えられる。

一般的にセル材質である黄銅が最も応力腐食割れを生じやすい環境はアンモニア、硫黄、水分が存在する場合である。1L赤相No.1FTの外油の分析を行った結果、これらの物質が検出されたことから、応力腐食割れが生じやすい環境であったと考えられる。

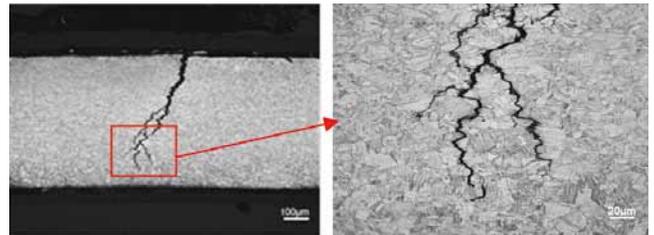
第7図 セル亀裂部の断面分析結果

第7図に亀裂部の断面観察結果を示す。亀裂は板厚に対してほぼ直角に、外面側から内面側への進展が認められた。いずれの亀裂も粒界に沿って亀裂進展する粒界割れの様相を呈していた。

破面からは一様に粒界割れが見られ、組織観察で亀裂は樹枝状に枝分かれしながら進展している様相から、応力腐食割れによりセルは破断したと推定された。
