# 33kV CVケーブルの劣化調査

## Investigation of degradation of 33 kV XLPE Cable Operated under Dry Conditions

(電力技術研究所 流通G 送変電T)

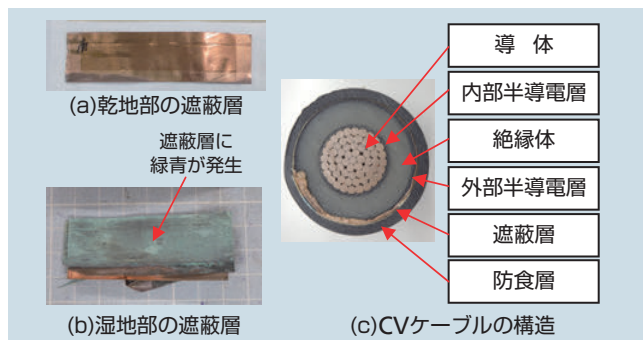
調査対象は乾地部に布設されていた経年23～34年の33kV CVケーブル19試料とした。これらのケーブルを解体したところ、絶縁体を覆っている遮蔽層（銅テープ）には湿地部の多くの遮蔽層に見られる錆びがほとんど発生しておらず、金属光沢を保っていたため、絶縁体への著しい水分の浸入はほとんど無かったと考えられる（第1図(a)）。

第1図 湿地部と乾地部の遮蔽層の違い

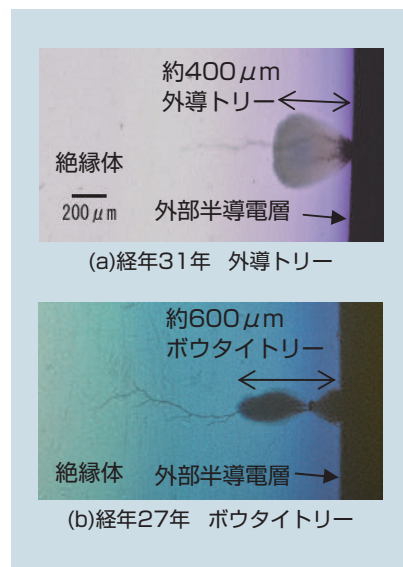
第2図に破壊起点の写真を示す。破壊起点にて200～600 $\mu$ mの水トリーが認められており、これが絶縁破壊電圧低下の主要因であると考えられる。過去に実施した金属被に覆われた遮水性能が高い275kV CVケーブルの絶縁体の調査<sup>(3)</sup>では、経年30年以上であっても検出された水トリーは最大100 $\mu$ m程度で、これはケーブル製造時の残留水分に起因して発生したものと評価している。今回検出された破壊起点の水トリーは275kV CVケーブルで検出されたものよりも長いことから、上記の残留水分に加えて、運用中に防食層を通じて微量の水分が浸入したと考えられる。

また、これらの破壊起点は内部半導電層、外部半導電層を起点とした内外導トリーもしくはボウタイトリーが内部半導電層、外部半導電層に到達したものであり、電氣的に最弱点部となるのは、電界が集中する半導電層に接した水トリーであると考えられる。

第2図 破壊起点の水トリーの例

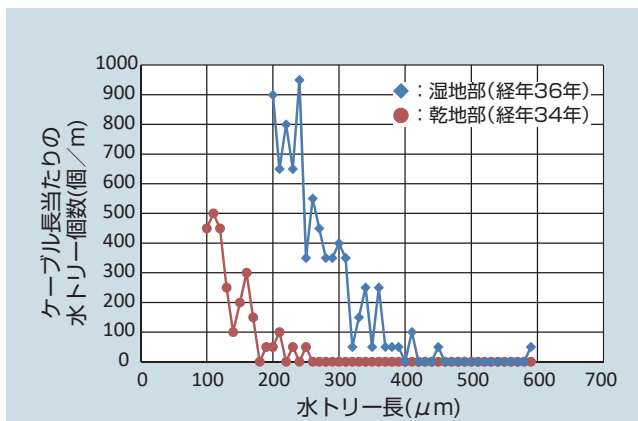
第3図より、乾地部からは260 $\mu\text{m}$ 以上の水トリーは全く検出されておらず、湿地部と比較すると200 $\mu\text{m}$ 前後の水トリーの密度も低いことがわかった。この2線路のケーブルは同年代、同一メーカーであることから、絶縁体の製造方法は同じであり、水トリーの発生原因である絶縁体中の異物、ポイド量は同程度であると考えられる。従って、布設環境に起因する水分量の違いにより、水トリーの長さ・発生数に相違があると考えられる。

第3図 湿地部と乾地部の水トリー密度の違い

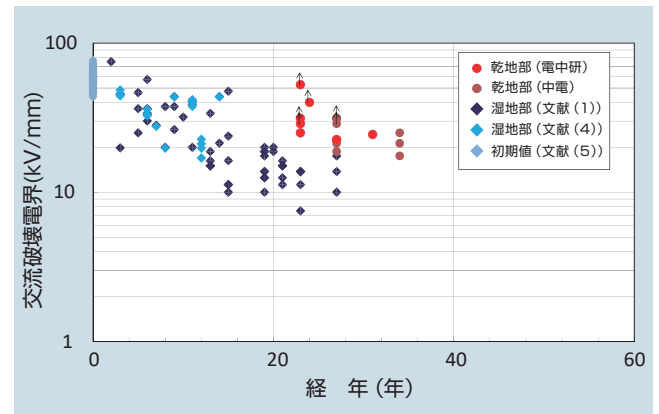
前駆遮断試験結果を基に乾地部布設CVケーブルの経年による劣化傾向を評価した。課電試験は放電信号が検出されるか絶縁破壊が発生するまで実施した。その時の電圧を絶縁体厚さで除した平均電界(交流破壊電界[kV/mm])とCVケーブルの経年との関係を第4図に示す。なお、CVケーブルは放電が発生すると短時間で破壊するため本研究では放電発生電圧と破壊電圧は同等であるとみなした。また、同図には過去に実施した湿地部の結果および文献から得た初期値も併記している<sup>(1),(4),(5)</sup>。この結果より、乾地部の破壊電界はいずれも湿地部よりも高いことがわかった。また、劣化速度も湿地部より遅いと予想される。

第4図 CVケーブルの交流破壊電界の経年劣化傾向

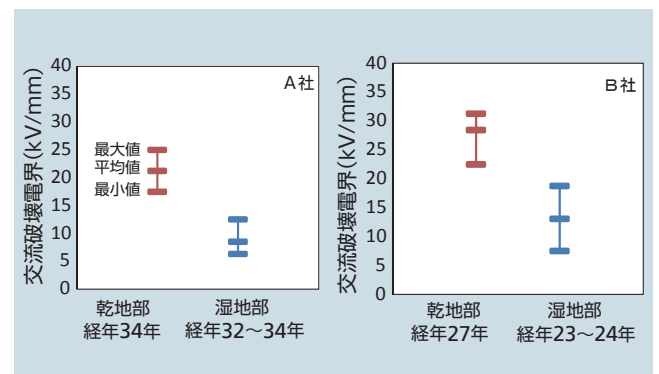
経年が近い年代の乾地部と湿地部の破壊電界をメーカー別に比較した例を第5図に示す。結果よりメーカー別で比較しても乾地部と湿地部の破壊電界には顕著な差が見られた。

第5図 布設環境の違いによる交流破壊電界の比較
