鋼管鉄塔フランジ部の腐食対策

腐食原因の調査と対策品の開発

Corrosion Countermeasure for Flanges of Steel Pipe Transmission Towers

(工務技術センター 技術G)

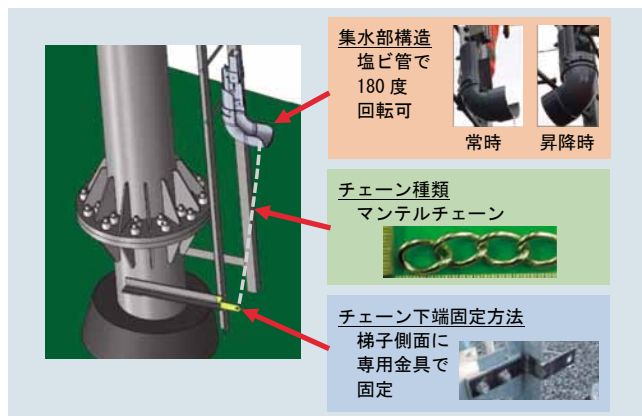
第1図 腐食形態①対策品の詳細構造

腐食発生部が排水性の悪いリブ付フランジやCAキャップ内部に限定されず、レール直下部分に共通していることから、「排水性の向上」だけでは対策として不十分と考えられる。そこでレール下端からフランジ部への雨水滴下を防止するべく、レール下端で流水を集束し、フランジ部や支柱材に飛び散らないよう地面まで誘導する方法を検討した。

立案した対策の概要について第3表に示す。レール端部からの流水を地面まで確実に誘導でき、資材運搬や破損時の補修が容易であることを考慮して「チェーン型」と「塩ビ管型」をベースとして詳細構造を検討した。流水を確実に誘導できるか確認試験を実施し、最終的に決定した対策品の構造を第1図に示す。
