# 非常用ガスタービン第1段動翼の劣化評価

## Evaluation of Emergency Gas Turbine First Stage Blade Degradation

(電力技術研究所 材料技術G 材料T)

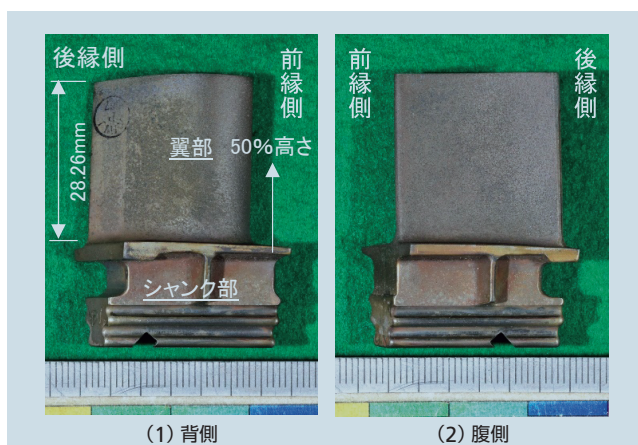
第2図 EGT第1段動翼の外観

第2図に、EGT第1段動翼の外観を示す。動翼の出口側有効長は約28mmであり、火力発電用ガスタービン (GT) 動翼と比べ、かなり微小サイズとなっている。また、中空冷却翼となっており、動翼材には第1表に示す多結晶Ni基合金が用いられている。

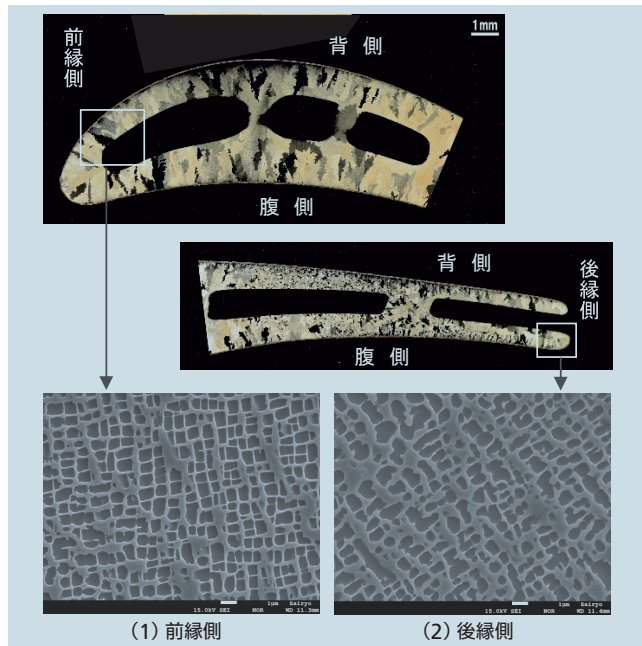
第3図 翼部50%高さにおける断面SEM組織

第3図に、翼部50%高さにおける断面組織の一例を示す。前縁側と比べ後縁側では粗大な結晶粒の他に微細な結晶粒が見られた。SEM (走査型電子顕微鏡) 観察により、後縁側で  $\gamma'$  相 ( $\text{Ni}_3\text{Al}$ を基本組成とする析出物) の一部連結と丸みを帯びた  $\gamma'$  相が認められるものの、その他の位置では  $\gamma'$  相は矩形形状であった。また、硬さの変化も小さく、外観・非破壊検査においてき裂や酸化減肉等の損傷も認められなかったことから、材料劣化は軽微と考えられた。

翼部と比べると結晶粒径や $\gamma'$ 相の大きさが異なっており、翼部とシャンク部の相対比較による材料評価ができないものと考えられた。

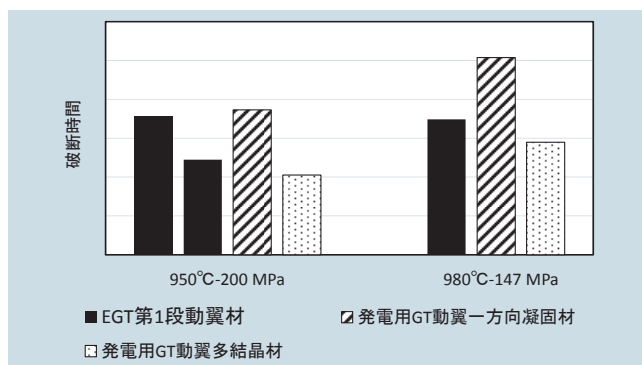
第4図 クリープ破断寿命

単軸クリープ試験機を用い、アルゴン雰囲気において、温度 $950^\circ\text{C}$ 、応力 $200\text{MPa}$ 条件および温度 $980^\circ\text{C}$ 、応力 $147\text{MPa}$ 条件で実施したクリープ破断寿命を第4図に示す。図中には、火力発電用GT動翼のシャンク部データ(新材相当)を併せて示している。標準サイズではなく、微小サイズ試験片によるデータであるが、供試材の翼部は火力発電用GT動翼多結晶材以上の強度を有していることが分かった。

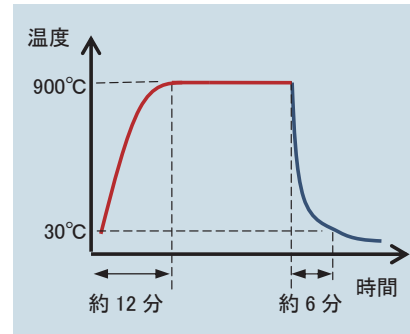
第5図 熱衝撃試験時の昇温冷却曲線(イメージ図)

ン冷却を実施した。供試材に熱電対を取付けて、表面メタル温度を計測した結果を第5図に示す。この計測結果を踏まえ、熱衝撃試験条件は常温から $900^\circ\text{C}$ まで加熱後30分以上保持した後、 $900^\circ\text{C}$ から $30^\circ\text{C}$ まで冷却後30分以上経過したサイクルを1回とし、加熱～冷却を繰り返した。試験中は、拡大観察によりき裂発生の有無を確認しながら、耐熱衝撃性(き裂発生回数)を調査した。
