山岳地における鋼管鉄塔の内面腐食に関する研究

過去に実績のない鋼管内面腐食の原因究明に向けて

Study on Internal Corrosion of Steel Pipes for Transmission Towers Running Through Mountainous Areas
Investigation into the Cause of Unprecedented Internal Corrosion

(電力技術研究所 流通G 送变电T)

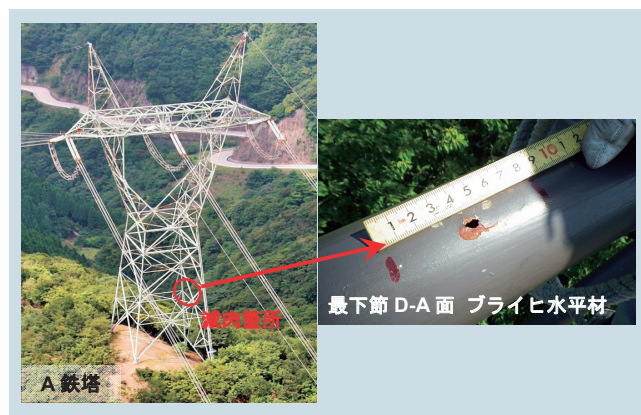
第1図 鉄塔外観および減肉による孔

鋼管内面の腐食による減肉が発見された鉄塔の各種データを第1表に、鉄塔外観および発見された減肉による孔を第1図にそれぞれ示す。

建設年	1972年(経年46年)
支持物型	烏帽子型(MC鉄塔)
電圧	500kV
鉄塔高	41.5m
標高	854m
海岸までの距離	31.4km

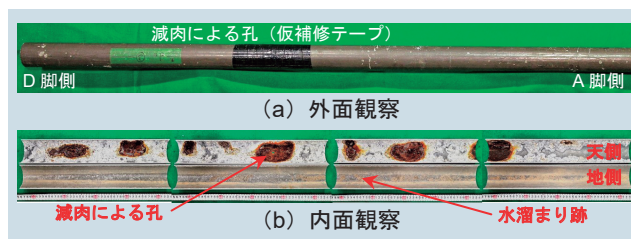
第2図 鋼管観察結果

減肉が発見された鋼管を撤去し、鋼管外面と内面を観察した結果について第2図に示す。観察結果から、外面では目立った腐食は確認されなかったが、内面の天側において複数の赤錆が発生しており、減肉による孔は赤錆の中心で確認された。また、端部から2m離れた付近より赤錆が発生しており、鋼管中央部での腐食が著しい状況が見られた。一方、地側では腐食は確認されなかったが、中央部を中心に水の溜まり跡が明瞭に確認できた。

◇減肉および赤錆は、鋼管内面の中央部・天側で見られ、地側に腐食はなく水の溜まり跡が確認された。

◇これらから鋼管内面腐食の原因は、鋼管中央部に溜まった水が天側へ結露することによって腐食性を高めたと推察される。

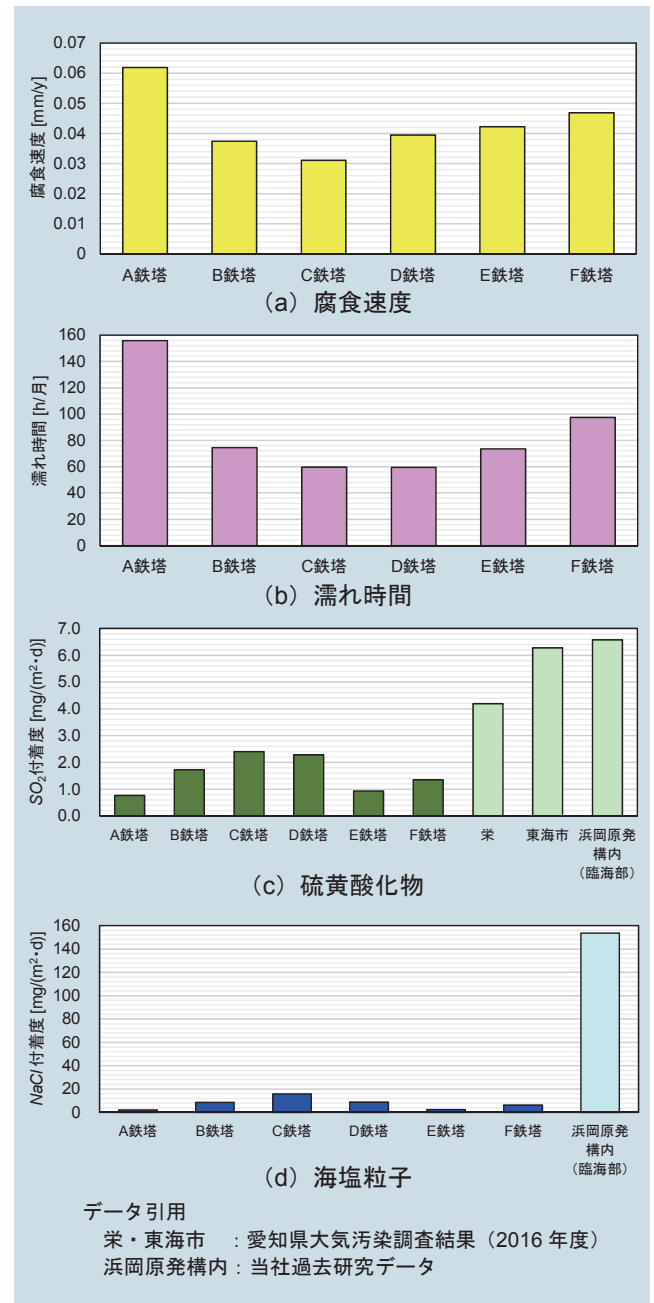
第5図 腐食環境調査結果

各観測対象の調査結果を第5図に示す。なお、各グラフは調査期間（2016年1月～2016年12月）における年平均値を表している。

腐食が発見されたA鉄塔は調査鉄塔の中で、腐食速度が最も速く、腐食環境が最も厳しいことが確認された。腐食因子については、濡れ時間が最も長いのにに対し、硫酸化合物、海塩粒子は最も少ない結果となった。また、今回の調査鉄塔6基において、硫酸化合物と海塩粒子の飛散は都市部や臨海部と比較して非常に少ないことが分かった。

この結果より、山岳地における鉄塔の腐食進展には、硫酸化合物や海塩粒子による影響は小さく、濡れ時間が大きく影響していると考えられる。

◇腐食環境調査の結果、山岳地のような硫酸化合物・海塩粒子の飛散が少ない箇所では、腐食の進展に濡れ時間が大きく影響していることが分かった。
