石炭火力のボイラ底部蒸発管のファイヤークラック抑制

温度変化や腐食ガス成分の影響評価

Suppression of Fire Cracks in Evaporator Tubes at the Bases of Coal-Fired Boilers

(電力技術研究所 発電G 火力T)

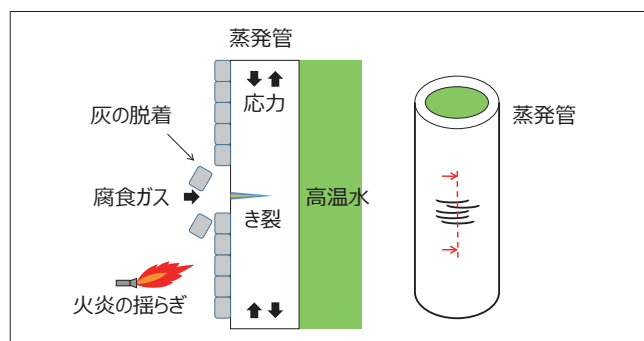
第1図 ファイヤークラックの発生イメージ

石炭焚ボイラの蒸発管では、火炎の揺らぎや灰の脱着によって発生する温度変動による繰り返し熱応力や燃焼ガス中の硫化水素などの腐食ガスにより、ファイヤークラックが発生する(第1図)。このため、蒸発管表面にCr含有量の高い被膜を溶射するなどの対策が行われている。しかし、ボイラ底部の蒸発管(第2図)では、ボイラ上部から落下する硬質なクリンカ(熔融固化した灰)によりその表面が損傷するため、新たな対策を見出す必要がある。そこで、実機ボイラを対象にボイラ各部の炉内温度測定および燃焼ガス測定を行い、ファイヤークラックを抑制する手法について検討を行った。

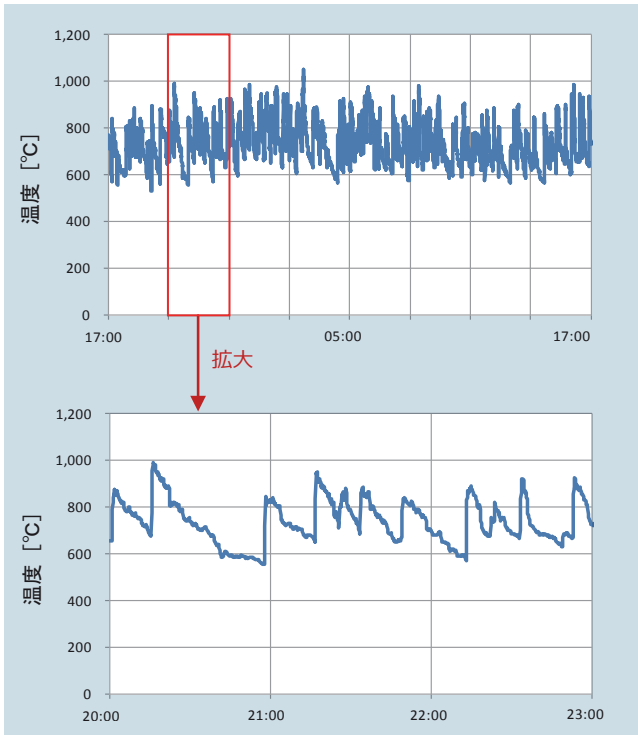
第5図 炉内温度の経時変化(前壁①)

第5図に炉内温度の経時変化の一例を示す。炉内温度は600～1,000℃の間で変動しており、温度変動の頻度は1時間に数回で不規則に発生していた。温度変動の原因としては、前述のとおり、火炎の揺らぎや灰の脱着が考えられるが、今回の温度変動はそれほど頻繁ではないこと、ボイラ底部は傾斜しており、灰が堆積しやすい構造であることなどから、灰の脱着により発生したものと推定する。次に、約2カ月間の温度測定結果をもとに、ボイラ底部の蒸発管の表面温度を推定し、その温度変動回数をデータ処理により計数した。その結果(第1表)、150℃以上の温度変動回数(400MPa以上の応力変動に相当)は、前壁①で420回と最も多く、10年間で2.5×

10⁴回に相当する。この値は、ボイラ蒸発管相当材料の破断寿命以上となることから、疲労によるき裂が発生しやすいことを確認した。

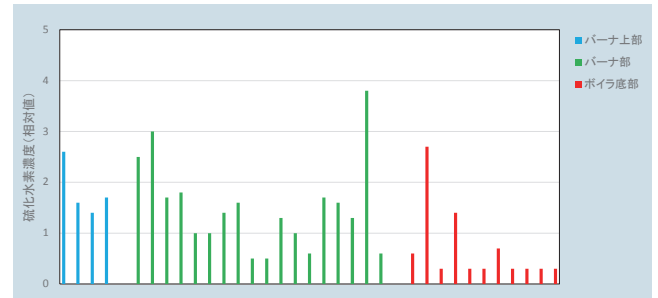
第7図 硫化水素濃度測定結果
(基準条件、A炭消費)

ボイラ炉壁に設置した既設の燃焼ガス測定座(第6図)にて、硫化水素濃度測定を実施した。その結果(第7図)、バーナ上部、バーナ部、ボイラ底部のいずれにおいても、硫化水素濃度(過去の研究で得られた管理基準に対する相対値)が1以上となる箇所があり、ボイラ底部の最大値は2.7であった。次に、ボイラ底部の硫化水素濃度を低減する条件を見出すため、消費炭種(5条件)やバーナパターン(3条件)を変化させて測定した。その結果、条件によってはボイラ底部の硫化水素濃度が1以下となった(第8図、第9図は1以下となった例)。これまでの当社知見より、硫化水素濃度が1以下であれば、腐食が進行しにくいことを確認していることから、消費炭種もしくはバーナパターンを適切に選定することでボイラ底部蒸発管のファイヤークラック抑制が期待できる。
