サンプリングモアレカメラによる金属材料の疲労破断兆候の把握

Grasping signs of a fatigue fracture in metallic materials using a Sampling Moire Camera

(エネルギー応用研究所 ネットワークG 配電T)

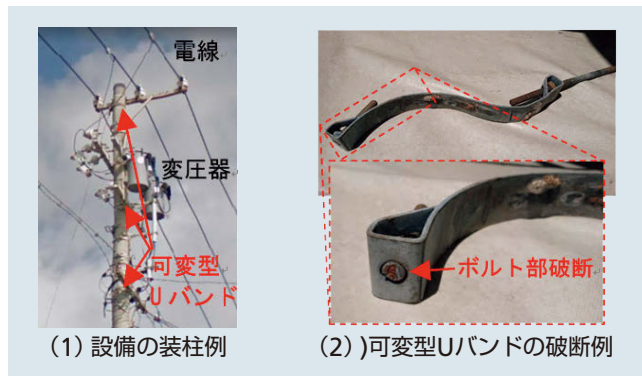
第3図 装柱例と可変型Uバンドの破断例

本検証では、配電設備で使用される金属材料の内、破断事例が報告されている可変型Uバンド(電線や変圧器等を電柱に取付する際に使用する金属製のバンド(第3図))を試料として用いた。第3図より、可変型Uバンドはボルト部での疲労破断が報告されており、本検証ではボルト部の疲労破断を再現し、破断に至るまでの兆候を把握することを目標とした。

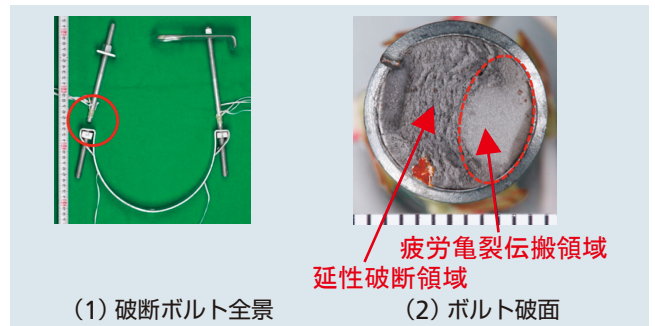
第5図 加振試験により破断したボルト

検証の結果、可変型Uバンドのボルトはバンド部端部付近で破断した（第5図）。これは、過去報告されているボルト破断事例と同様の位置であるとともに、第5図に示すようにボルト破面に亀裂伝搬領域が確認されていることから、破断事例のボルト疲労破断を再現できていることが分かる。

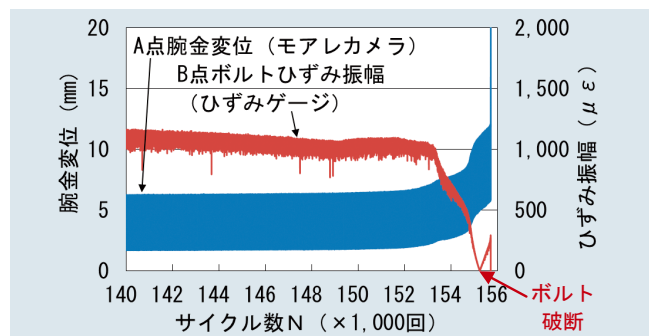
第6図 腕金の変位およびボルトのひずみ振幅の測定結果

第6図に、腕金の振動サイクル数に対する腕金下面（第4図A点）の変位および破断ボルト（第4図B点）のひずみ振幅の測定結果を示す。同図より、腕金の変位は、サイクル数が152千回までは変位の最大値と最小値がほぼ一定（変位2.6mm～6.2mm）で振動しているのに対し、152千回を超えると変位の最大値と最小値が増加し始め、155千回を超えると著しく大きくなり（変位5.9mm～12.2mm）破断に至ることが分かる。これは、ボルトに亀裂が入り徐々に進展することで、腕金の可動域が大き

くなったためである。

一方、ボルトのひずみ振幅については、サイクル数が145千回まではほぼ一定値（約 $1,100 \mu\epsilon$ ）であるのに対し、145千回以降徐々に低下し、153千回以降著しく低下し破断に至っていることが分かる。これは、ボルトの亀裂の発生および進展に伴い応力が解放されたためである。

以上より、モアレカメラで腕金の変位を測定した場合とひずみゲージでボルトのひずみ振幅を測定した場合のいずれも、ボルトが疲労破断する直前（サイクル数約152千回以降）において特徴的な変化を示すことが分かった。また、ひずみゲージ等で直接ボルトのひずみを評価する他に、モアレカメラで対象の変位を測定することにより、非接触で破断兆候を評価可能であることが明らかになった。一方、腕金変位の変化量が最大でも6mm程度と小さいため、加振試験の動画からは疲労破断の兆候の目視での把握はできなかった。

今回、配電設備に使用される金属材料を一例とし、モアレカメラを用いた疲労破断評価について検討し、変位を測定することでこれまで目視等では評価が困難であった疲労破断の兆候を把握できることを明らかにした。変位の測定結果から、変位に閾値を設けることで、疲労破断に至る前に設備を更新できる可能性がある。
