# 154kV CV ケーブル用中間接続箱の劣化調査

地中送電線路の合理的な改修計画策定に向けて

## Investigation of Degradation of Joint Boxes for 154kV Class XLPE Cable Lines

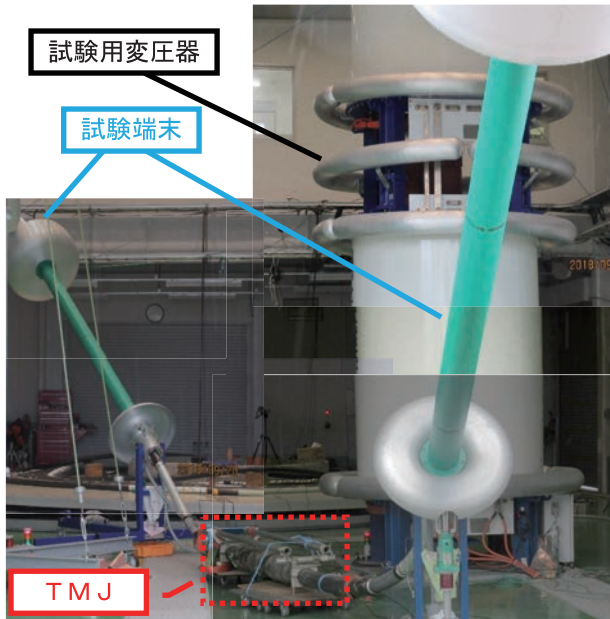
第2図 商用周波破壊試験の状況

商用周波破壊試験結果から、2社のTMJの耐電圧値は、運転時に考慮すべき1線地絡時の対地電圧約186kVをはるかに上回っており、十分な裕度があることがわかった。

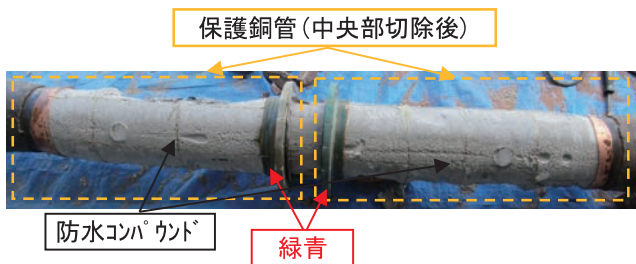
第3図 解体調査の状況

商用周波破壊試験を実施した後、TMJ2相の解体調査を実施した。第3図にその状況を示す。TMJ1相のみ、保護銅管外側と防食層の間に緑青が発生していた程度であり、有害な損傷・変形・腐食等の異常および著しい劣化は認められなかった。

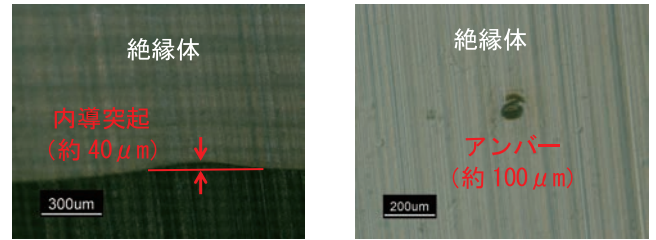
第4図 スライス片観察例

各TMJのテープ巻きモールド部から、軸方向に長さ約10mmの試料を切り出し、厚さ0.5mmのスライス片を作製し、スライス調査を実施した。観察例を第4図に示す。許容範囲内の突起やアンバー（ポリエチレンが焼けたもの）と想定される異物が見受けられたが、有害レベルの異物・気泡・突起や水トリーは観察されなかった。

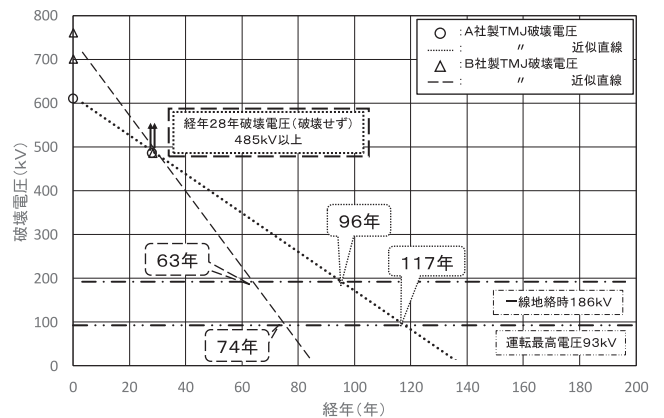
第5図 154kV TMJの寿命推定グラフ

TMJは破壊しなかったが、商用周波破壊試験の結果から、154kV TMJの寿命評価を試みた。その結果を第5図に示す。この図から、ケーブルの絶縁性能が、運転時に必要な電圧に低下するまでには、運転開始から少なくとも約60年以上必要であることが分かった。
