浜岡5号機海水流入の影響調査

An investigation of seawater intrusion effects on in-core structures of Hamaoka unit-5

(原子力安全技術研究所 プラントG)

2011年5月、浜岡原子力発電所5号機（以下「5号機」という）は原子炉停止後の操作中に復水器から原子炉施設内に海水が流入する事象が発生した。海水に含まれる塩化物イオンによる炉内部構造物への影響を確認するため、今回、炉底の溶接部に使用しているニッケル基合金（82合金）を試験片として、実機環境を模擬した腐食試験を行ったので報告する。

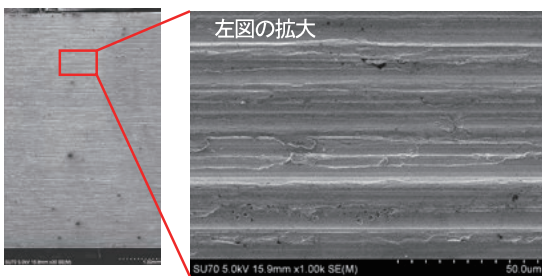
応力を負荷したCBB試験片に希釈海水環境を経験させず再稼働環境で1530hr経た後に試験装置から取り出して観察を行った。その結果、試験片表面に有意なき裂は観察されなかった。次に、希釈海水環境のみを経験させ、再稼働環境を経験させなかった試験片の観察結果を第6図に示す。その結果、有意なき裂等は観測されなかった。

(a) 試験片表面 (b) 拡大
第6図 希釈海水環境経験後のCBB試験片

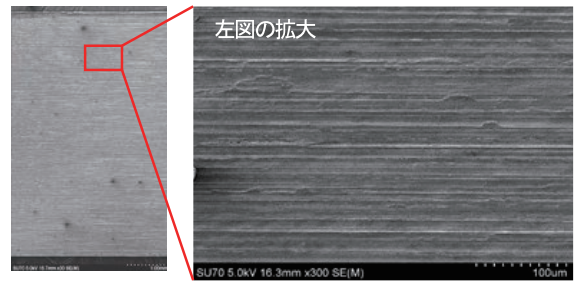
さらに希釈海水環境を経験後、再稼働環境に220hr浸漬した場合も、き裂等は確認することができなかった。試験片表面の写真を第7図に示す。

(a) 試験片表面 (b) 拡大
第7図 CBB試験片の結果

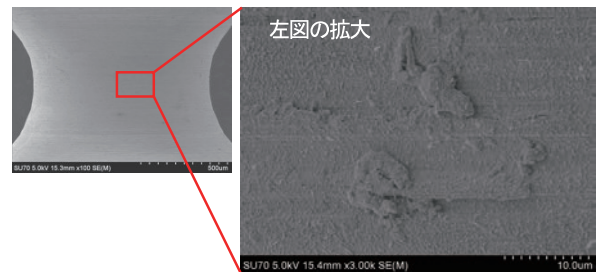
コイルばね試験治具により負荷をかけた82合金について、希釈海水環境を経験した後に再稼働環境に220hrおよび480hr浸漬した。220hr浸漬した試験片には特に有意なき裂等は確認できなかった。また、480hr浸漬した場合も同様であり、その結果を第8図に示す。

(a) 試験片表面 (b) 拡大
第8図 コイルばね試験片の結果
