金物の疲労破断事象の評価

赤外線カメラを用いた疲労破断事象の評価

Evaluation of Fatigue Fracture Events in Hardware

(電力技術研究所 電気G)

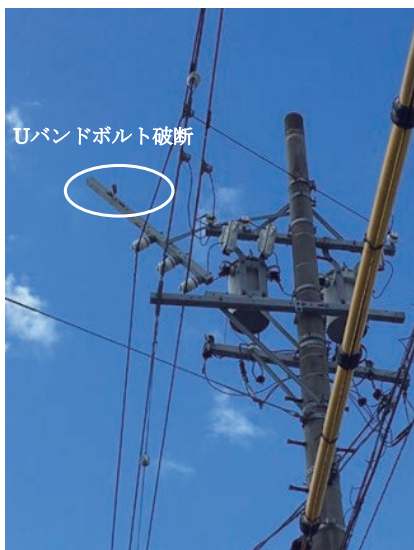
第1図 Uバンドボルト破断事象

実フィールドでは、電線を把持する腕金に使用されるUバンドボルト等の金物の疲労破断が発生している(図1)。

疲労破断とは、金物が風等による繰り返し応力を長時間受け疲労が蓄積していくことで、局所的な塑性滑りが発生し、これを起点にき裂が進展していき、最終的に破断に至る事象である。

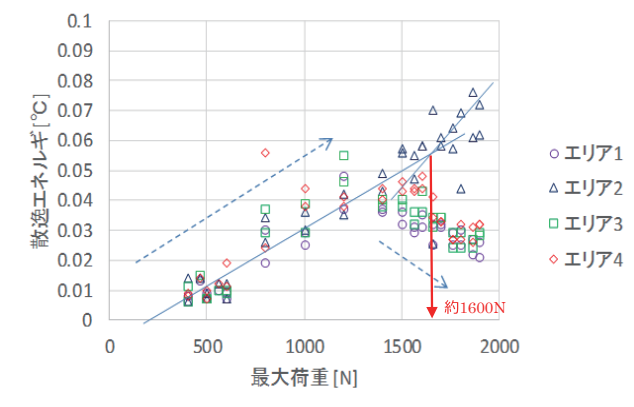
第4図 散逸エネルギー測定結果

荷重を上げていくにつれて、散逸エネルギーが上昇することが確認され、赤外線カメラにより、荷重と散逸エネルギーの関係性を測定できることが確認できた(図4)。

散逸エネルギーの変化は、最大荷重1500Nまでは、ほぼ線形に変化したが1500Nを越えるとボルト谷部(エリア2)で急上昇を示しはじめ、約1600N付近に屈曲点が存在することが確認できた。この屈曲点の荷重値は、Uバンドボルトの疲労限度^{※1}1400N~1800Nと近い値であることから、赤外線カメラにより非破壊で金物の疲労限度が推定できることが明らかになった。

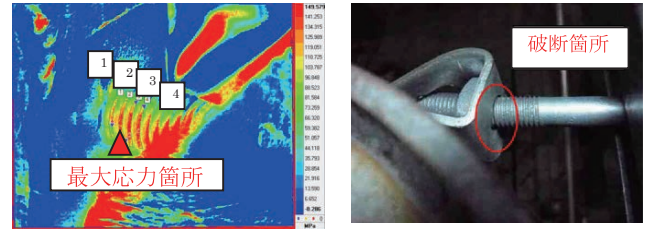
第5図 応力画像・破断箇所

また、赤外線カメラで測定したUバンドボルトの最大応力箇所であるエリア2は、実際に破断した箇所と一致しており、非接触で破断に至るボトルネック箇所の推定が可能であることが確認できた。(図5)。

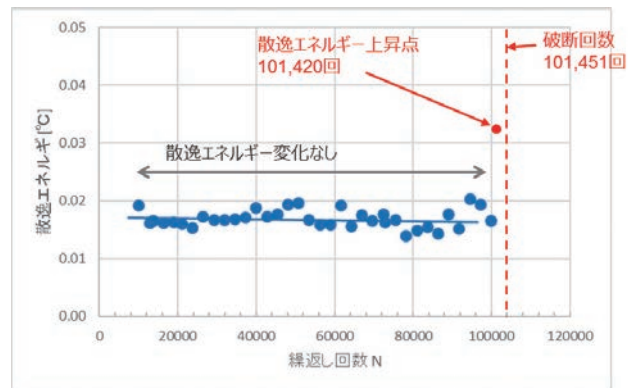
第6図 蓄積疲労評価結果

今回、1700Nの一定荷重において、蓄積されていく疲労を評価した結果、散逸エネルギーは、Uバンドボルトが完全に破断(101,451回)する直前(101,420回)まで上昇しない結果となり、当初想定していた比例関係は得られなかった(図6)。このため、金物の破断事象に対し、事前に余寿命評価を行うことは難しいことが明らかとなった。
