柱上変圧器のガスケット劣化評価

Deterioration evaluation of Gaskets in Pole Transformers

(配電部 配電技術G)

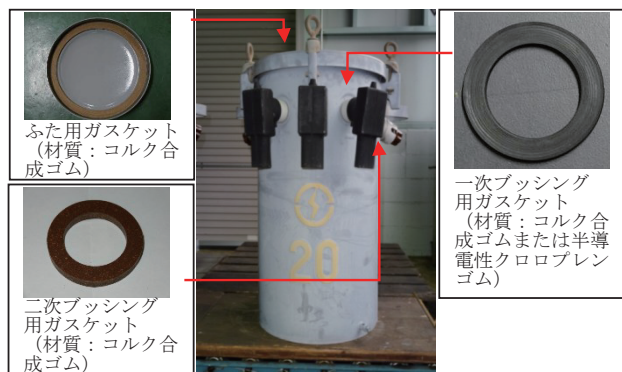
第1図 柱上変圧器ガスケット

現場に施設している柱上変圧器において、変圧器の部位毎に様々な劣化要因による不具合を確認している。その中で、ガスケット（第1図）の劣化による気密不良が顕在化しているが、劣化傾向は把握できていない。このため、現場から撤去した変圧器を収集し、ガスケットの劣化傾向について調査を実施した。

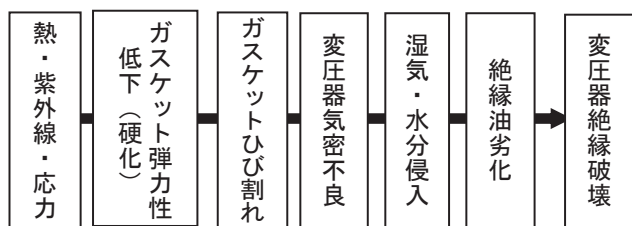
第2図 ガスケット劣化による変圧器絶縁破壊メカニズム

ガスケット劣化によって絶縁破壊に至るメカニズムを第2図に示す。熱や紫外線等でガスケットが劣化し、ひび割れにより隙間が生じると、変圧器の気密性が低下し、変圧器内に湿気や水分が侵入する。この結果、絶縁油の絶縁性能が低下し、変圧器の絶縁破壊に至る。

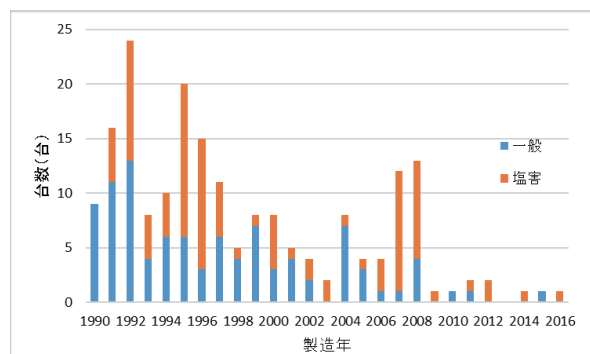
第3図 製造年毎の変圧器収集台数

試料は経年や地域性による劣化傾向の差を把握するため、製造年や施設地域によらず収集し、試料数は、195台（一般地域97台、塩害地域98台）とした（第3図）。

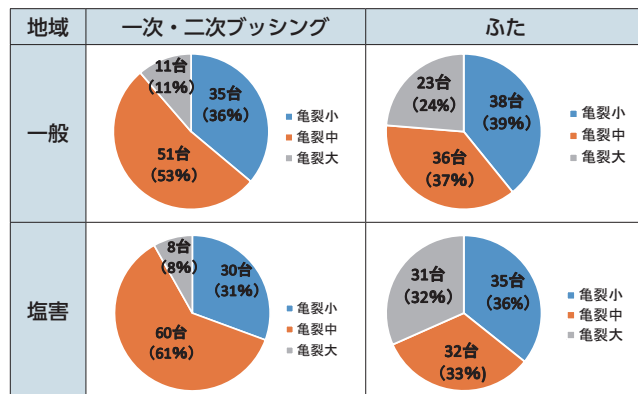
第4図 ガスケット外観調査結果

ガスケットの劣化状態をJIS K6259-1「加硫ゴム及び熱可塑性ゴム-耐オゾン性の求め方-第1部：静的オゾン劣化試験及び動的オゾン劣化試験」の「附属書JA（規定）亀裂の状態の評価方法」を参考に部位別に外観調査した（第4図）。この結果、ガスケットの亀裂の割合は、一般地域と塩害地域では差は見られないものの、ふた用ガスケットの方が亀裂大の割合が多いことが分かった。

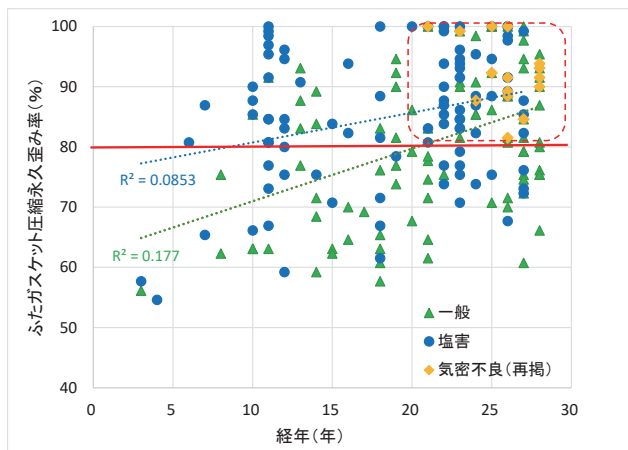
第5図 ふた用ガスケット圧縮永久歪み率

過去の研究結果より、圧縮永久歪み率が80%を超えるとシールの信頼性がなくなる¹⁾とされている。ふた用ガスケットの圧縮永久歪み率を調査した結果（第5図）、80%を超える時期は一般・塩害地域ともに不規則であり、一律的に80%に達する経年を想定することは困難であることが判明した。一方、変圧器の施設経過年数別に、圧縮永久歪み率80%を超える割合を算出した結果（第6図）、経年とともに80%を超える割合が増加する傾向にあることがわかり、特に塩害地域では、その傾向が顕著であることを確認した。これより、ガスケットは経年とともに熱や紫外線等の影響で弾力性が低下し、更に塩分付着等によって、劣化を加速させると推察する。

また、気密不良となった変圧器のふた用ガスケットの圧縮永久歪み率は81.5%～100%と高く、圧縮永久歪み率と気密不良に一定の相関があることがわかる。

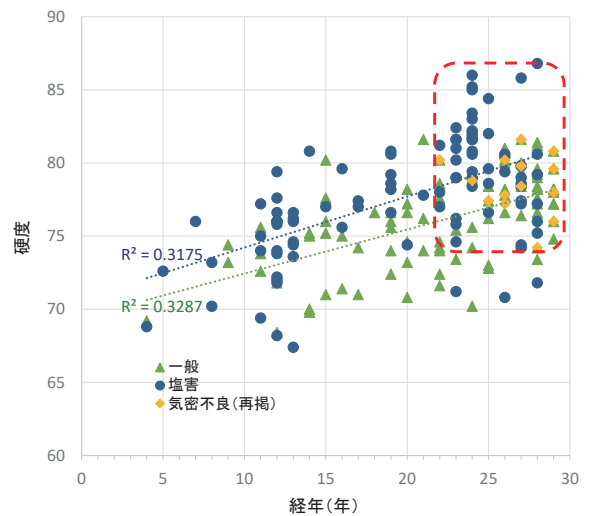
第7図 ふた用ガスケット硬度と気密不良の関係

ガスケットが硬化することでひび割れが発生し、硬度が高くなると気密不良に進展することから、ふた用ガスケットの硬度を調査した（第7図）。この結果、気密不良となった変圧器のふた用ガスケットは、経年22年以上で硬度が74～82であることが判明した。このことから、経年とともにガスケットが硬化し、経年20年程度の時期から、気密不良が発生するリスクが高まると推察する。

柱上変圧器のガスケット調査の結果、ガスケットは経年とともに硬化が進み、加えて熱や紫外線等の施設環境の影響を受けることで劣化（ひび割れが発生）し、気密不良に至ると推察する。また、今回の気密試験結果から、経年20年程度を超過した時点で、気密不良のリスクが高まると考えられる。今回の知見を基に、今後の設備更新方針を策定する。
