特異な事象①

現場を支える化学分析技術

光ファイバーケーブル外皮にこんな付着物が？！

特異な事象②

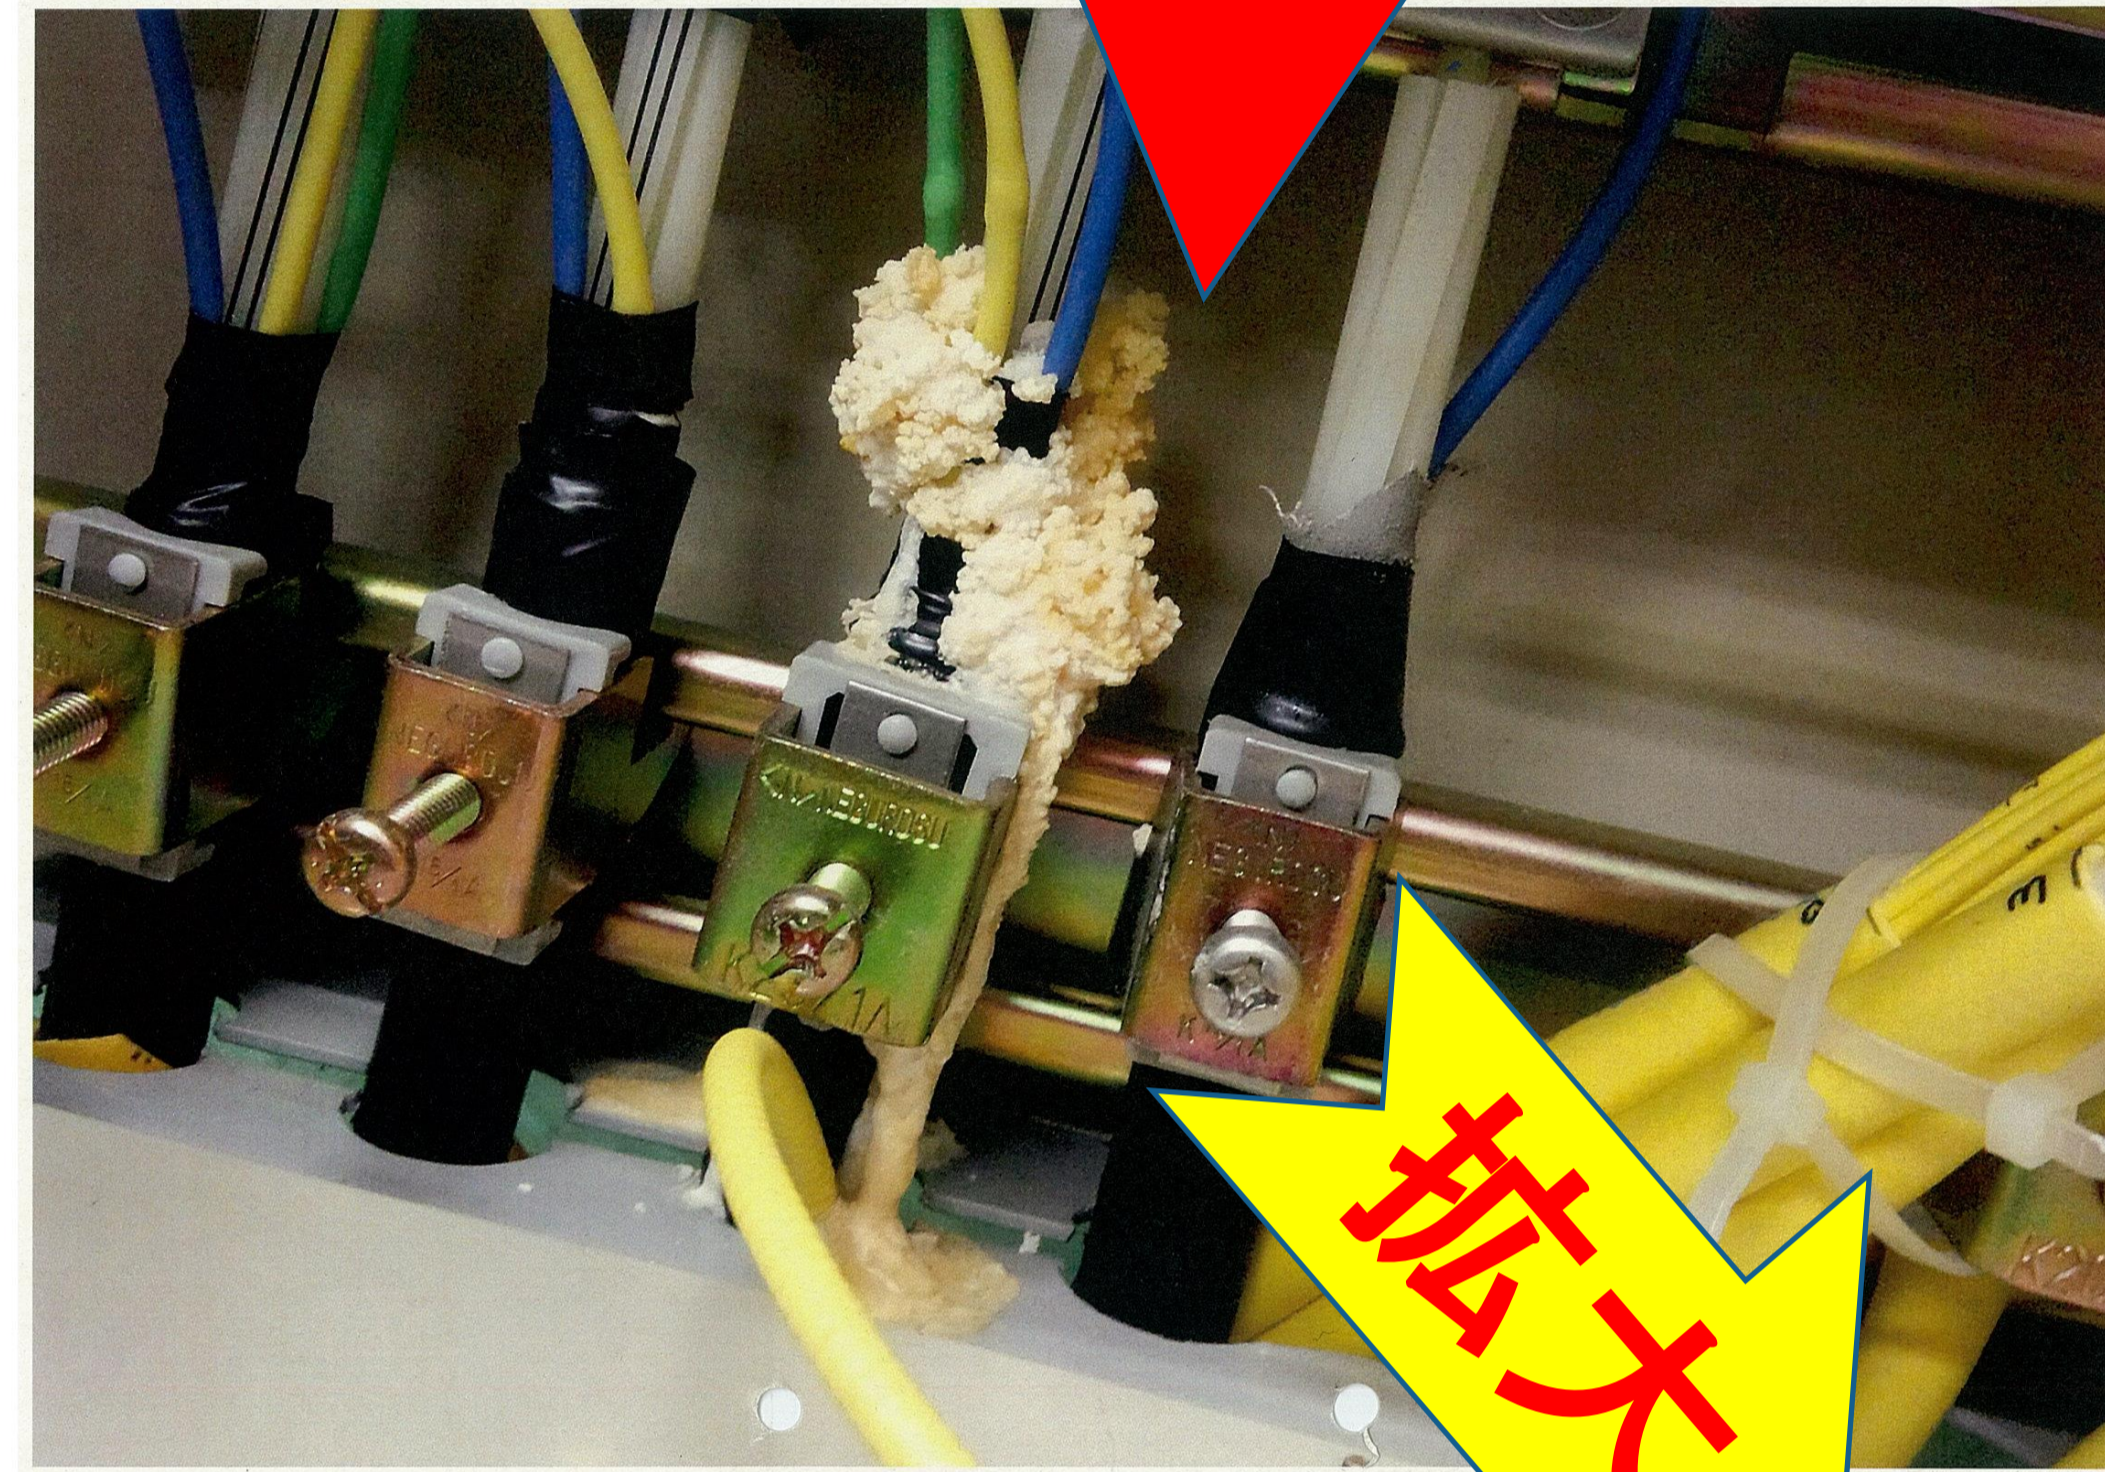
電気所に設置した光ファイバケーブルの成端箱（光IDF）内のケーブル外皮端末処理部付近に異物が付着していたため、付着物等を分析調査を実施しました。

成端箱（光IDF）内のケーブル外皮端末処理部付近の写真

ケーブル外皮（黒色）中に含まれる炭化促進剤の一つ、水溶性のペンタエリトール
【 $C(CH_2OH)_4$ 】が水と反応して出来た化合物であった。

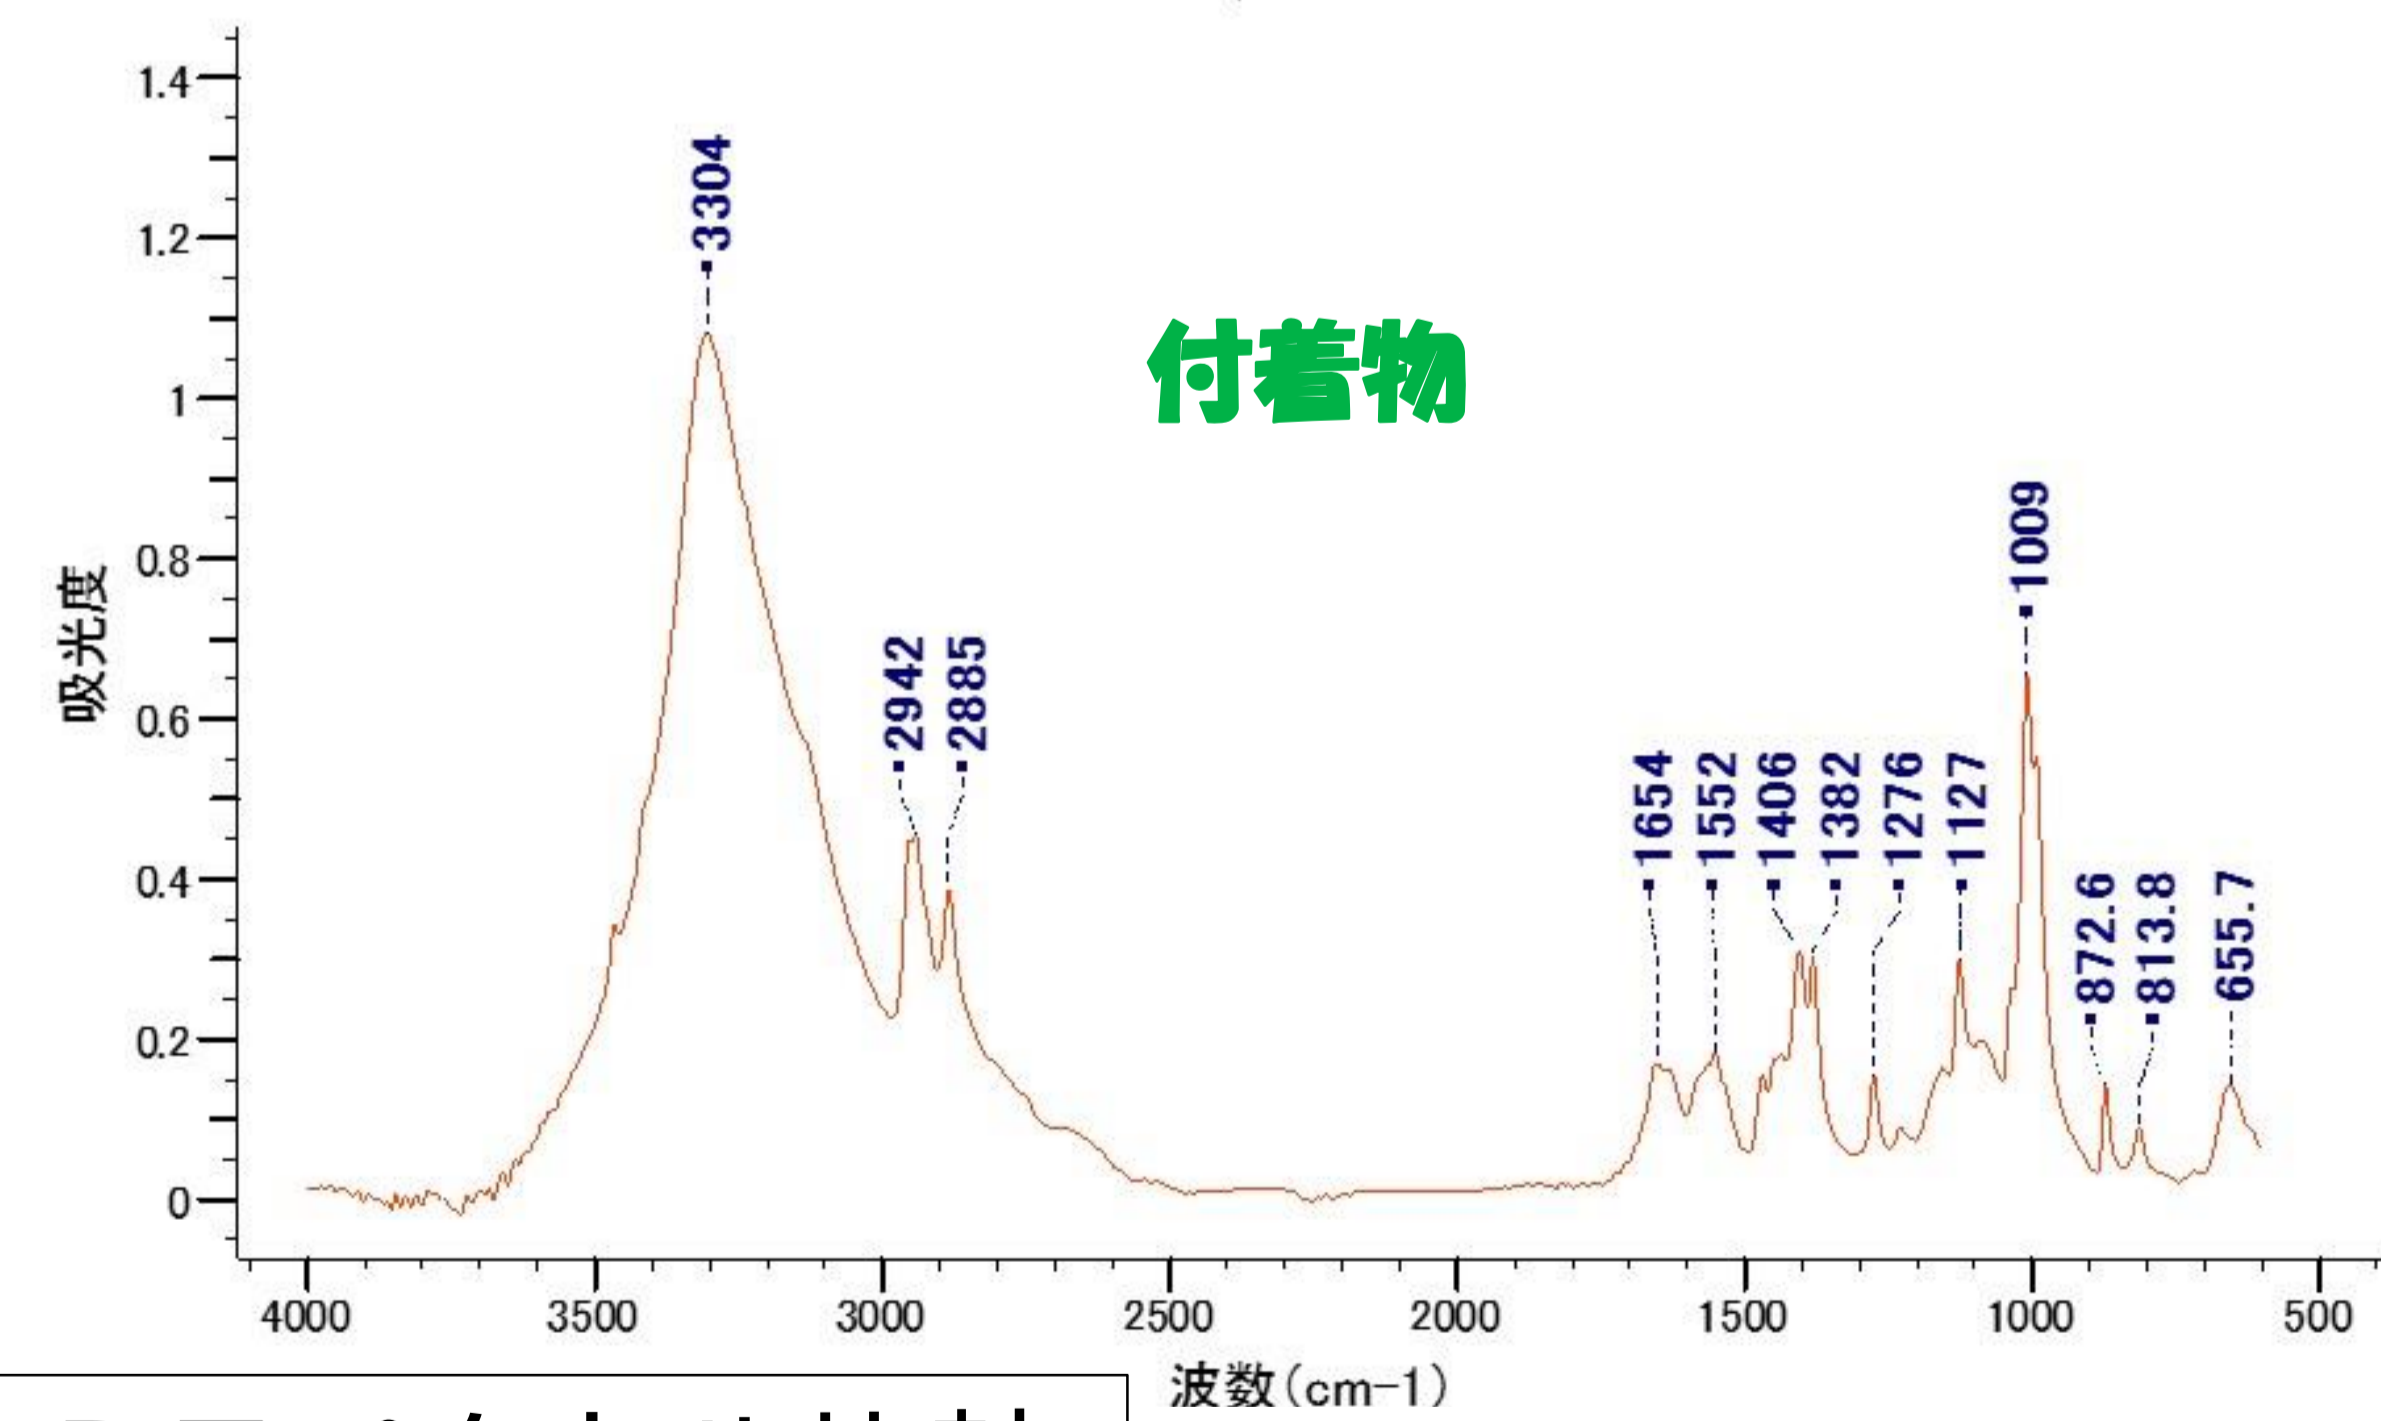
付着物

R.T	検索化合物
26.2	2,4-ジ(1,1-ジメチルエチル)フェノール
27~30	ペンタエリトール
39.7	検索できず不明
50.8	4,4-チオビス(2(1,1-ジメチルエチル)5-メチルフェノール)
54.8	検索できず不明

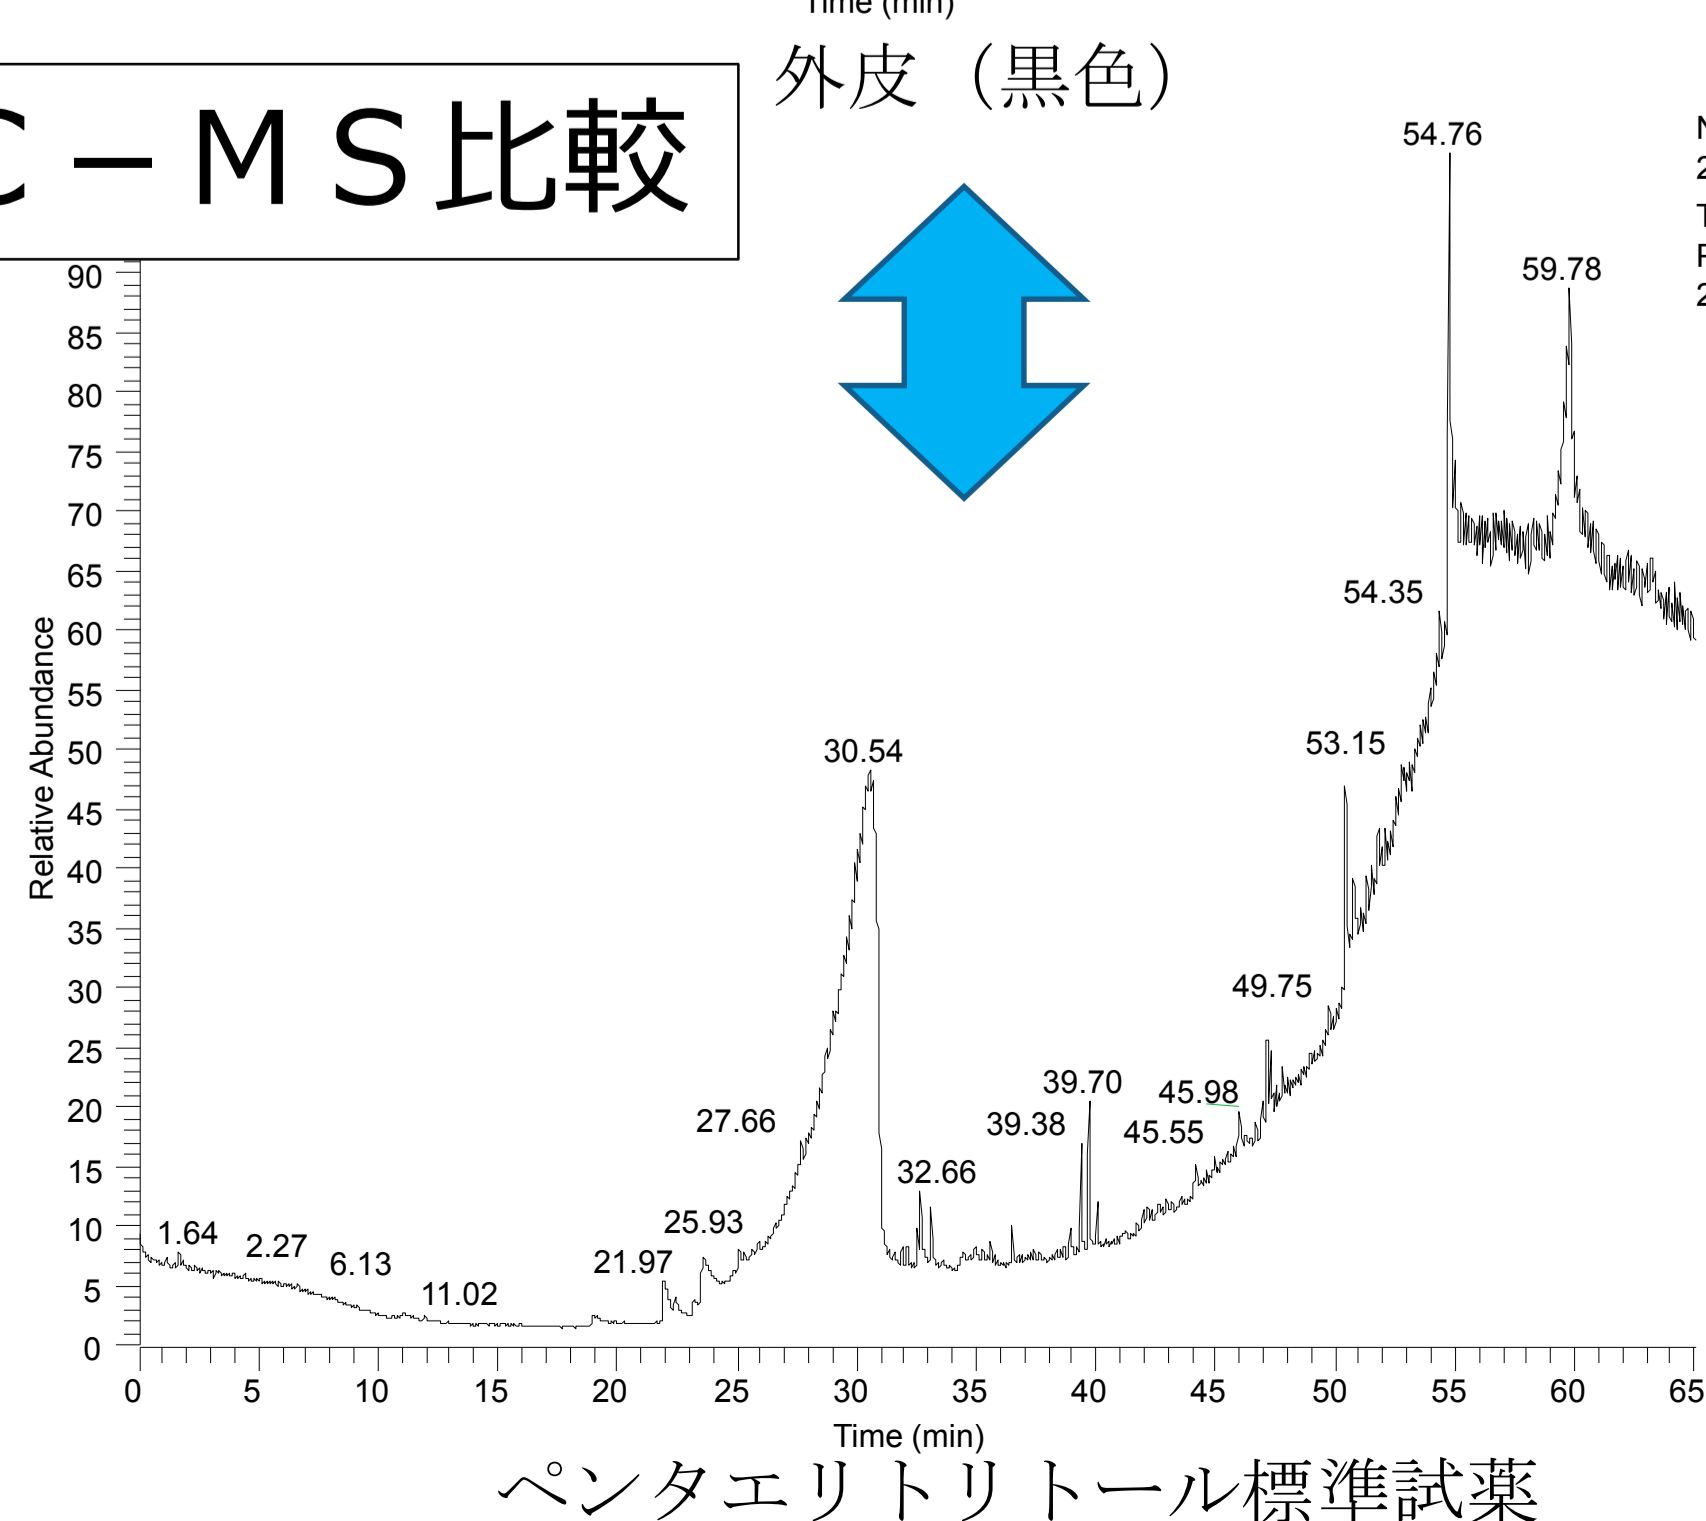
ペンタエリトール標準試薬

R.T	検索化合物
27~30	ペンタエリトール
39.7	検索できず不明
53.2	検索できず不明
54.8	検索できず不明

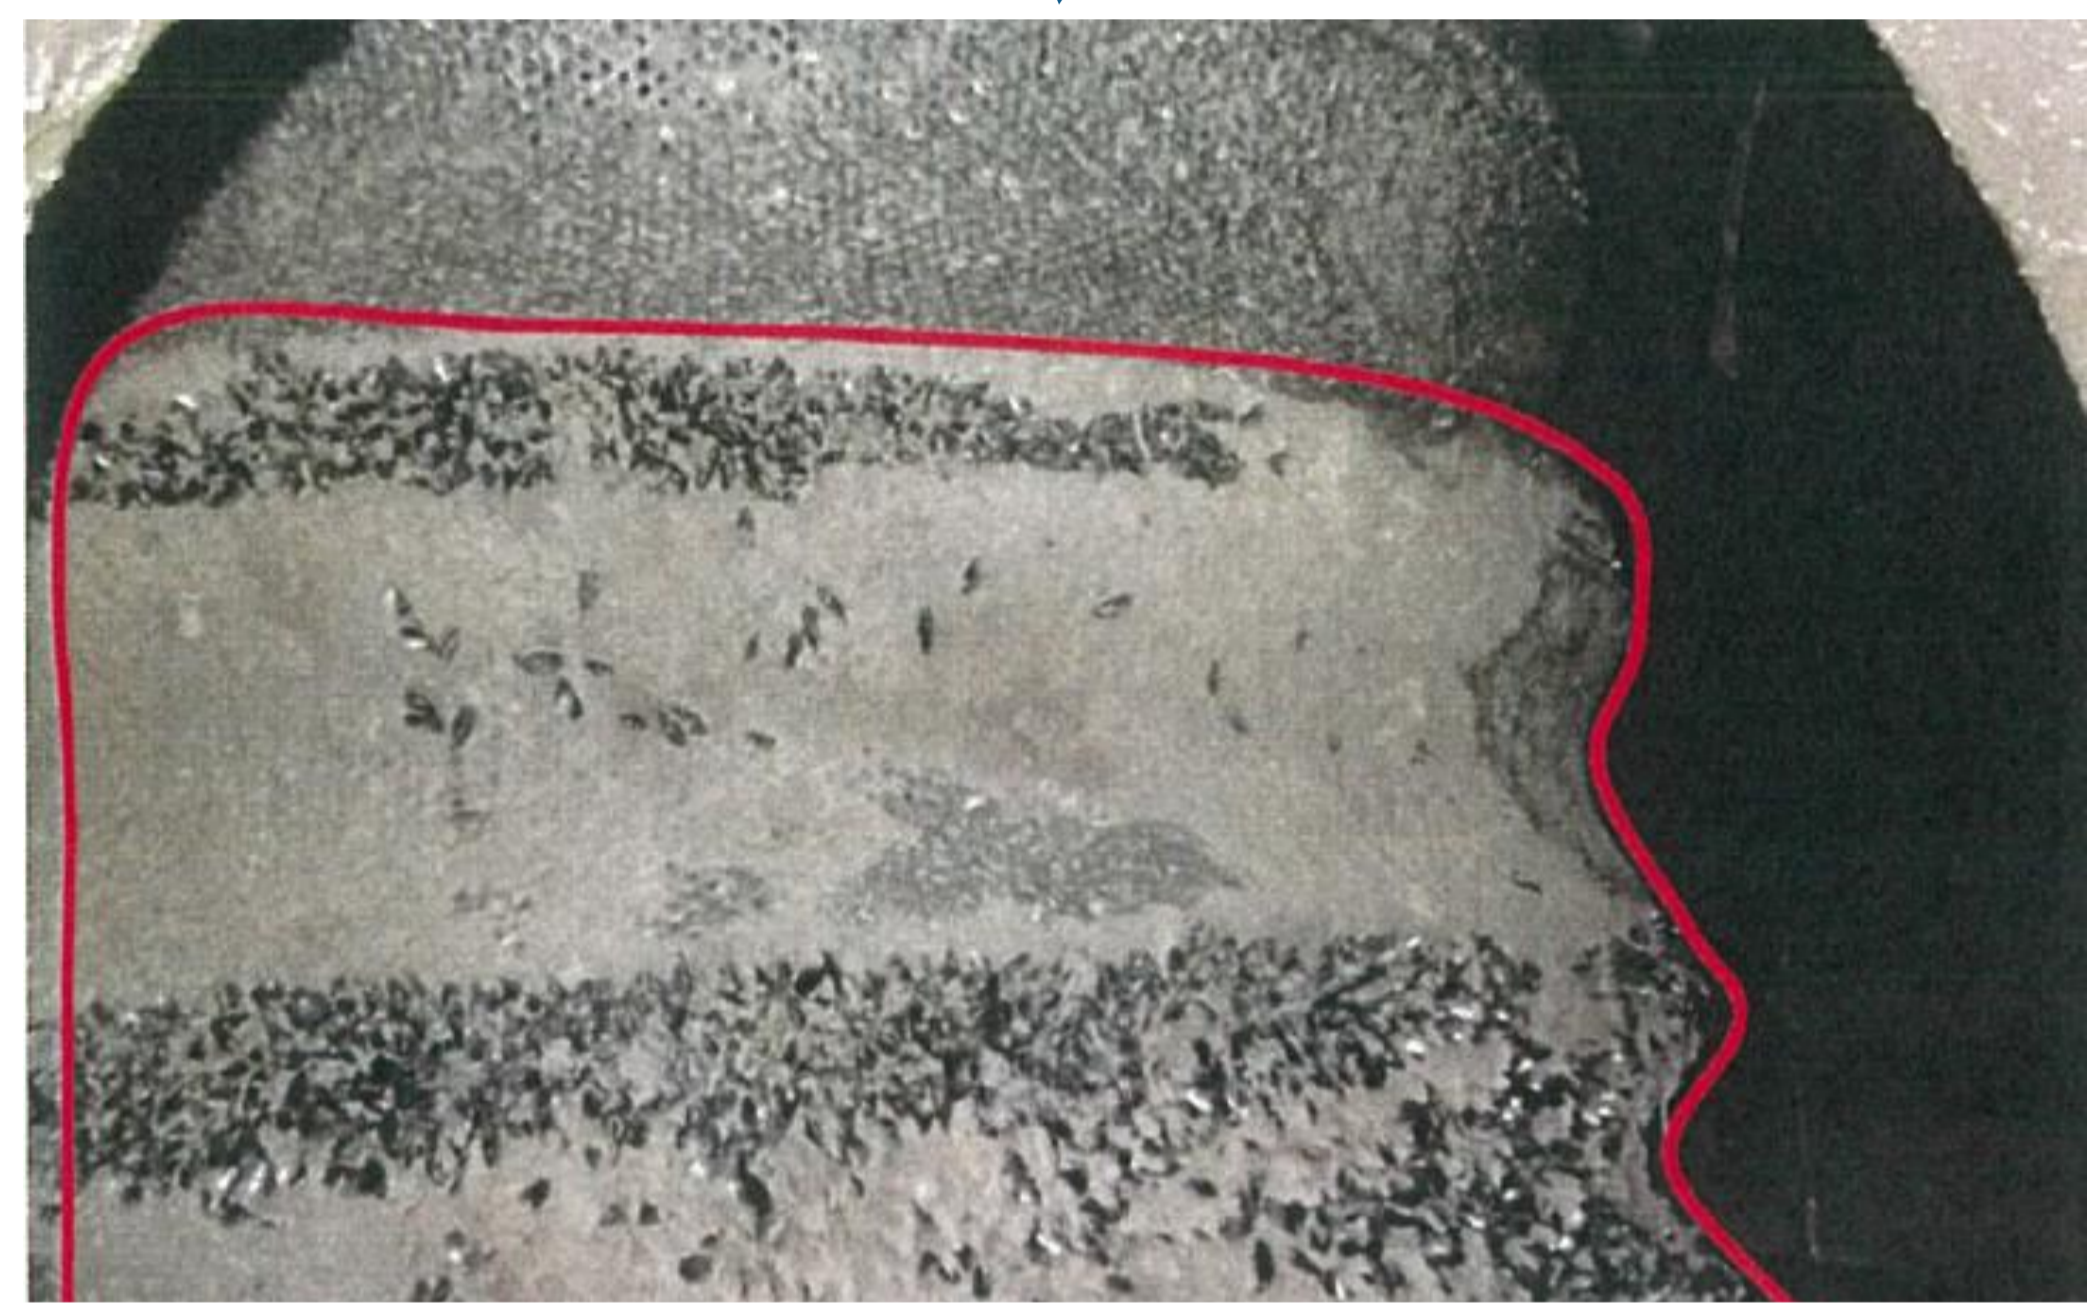
フィルタ外面に付着した石灰状付着物

- 火力発電所の復水器渦流フィルタ（パンチングメタル）に石灰状の異物が付着していたため、原因調査のため付着物の分析を実施しました。

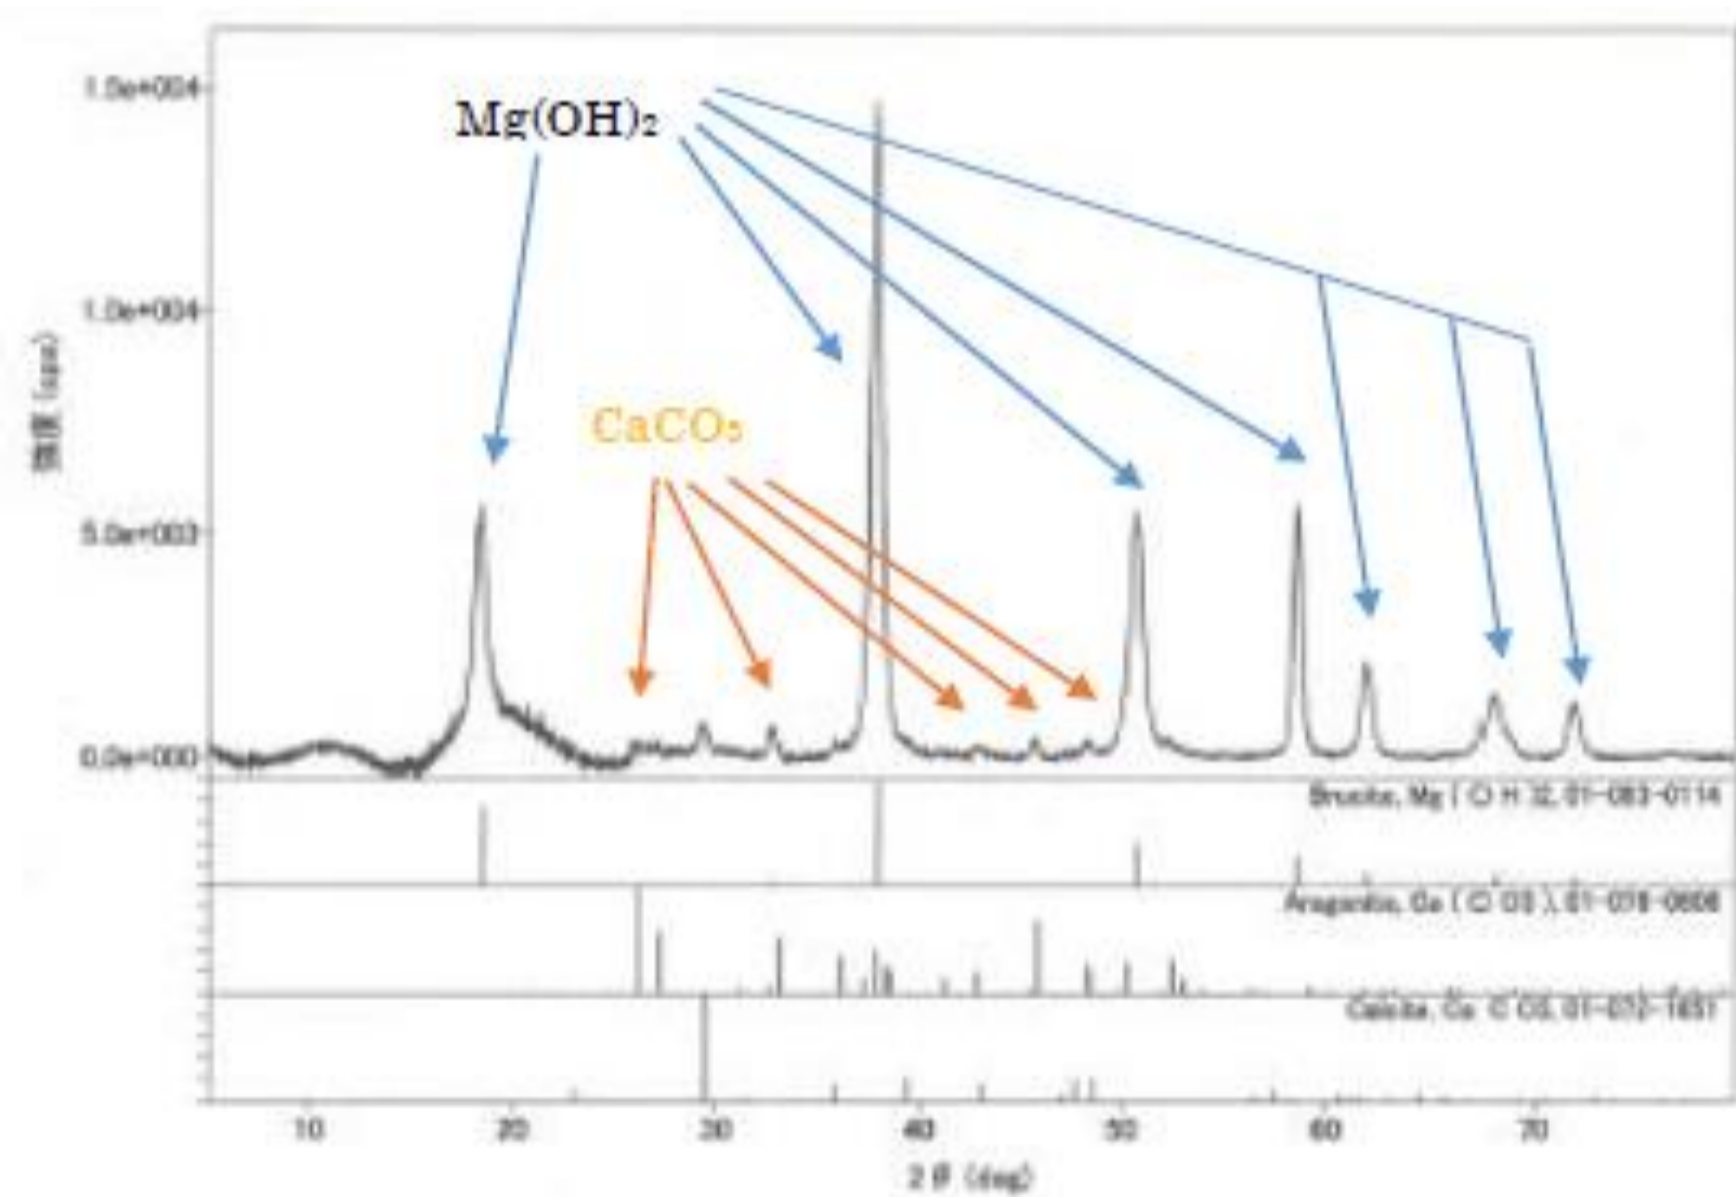
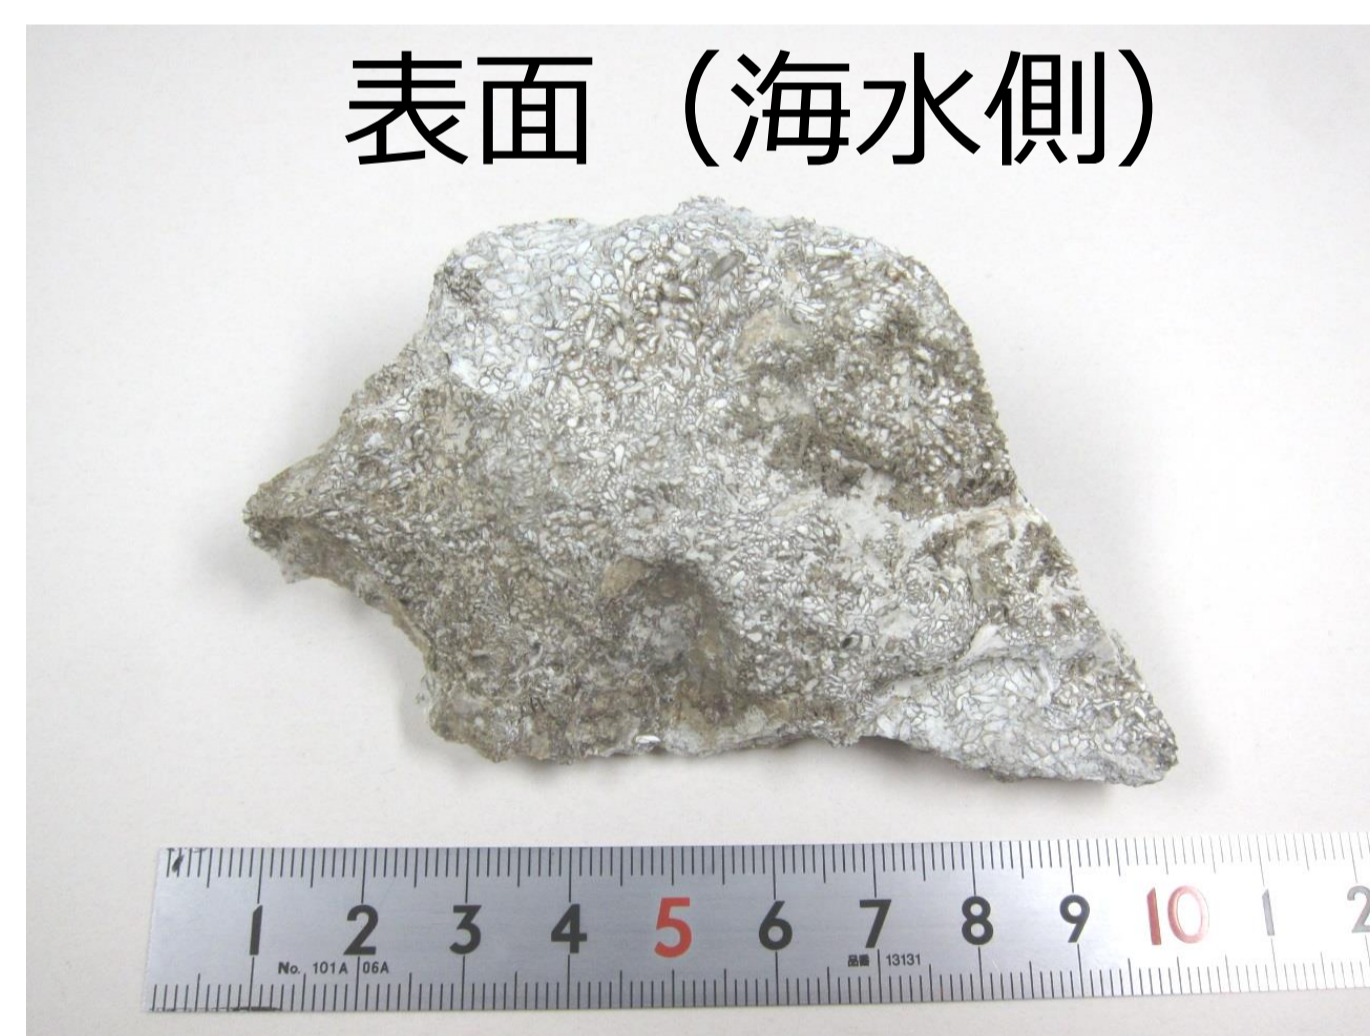
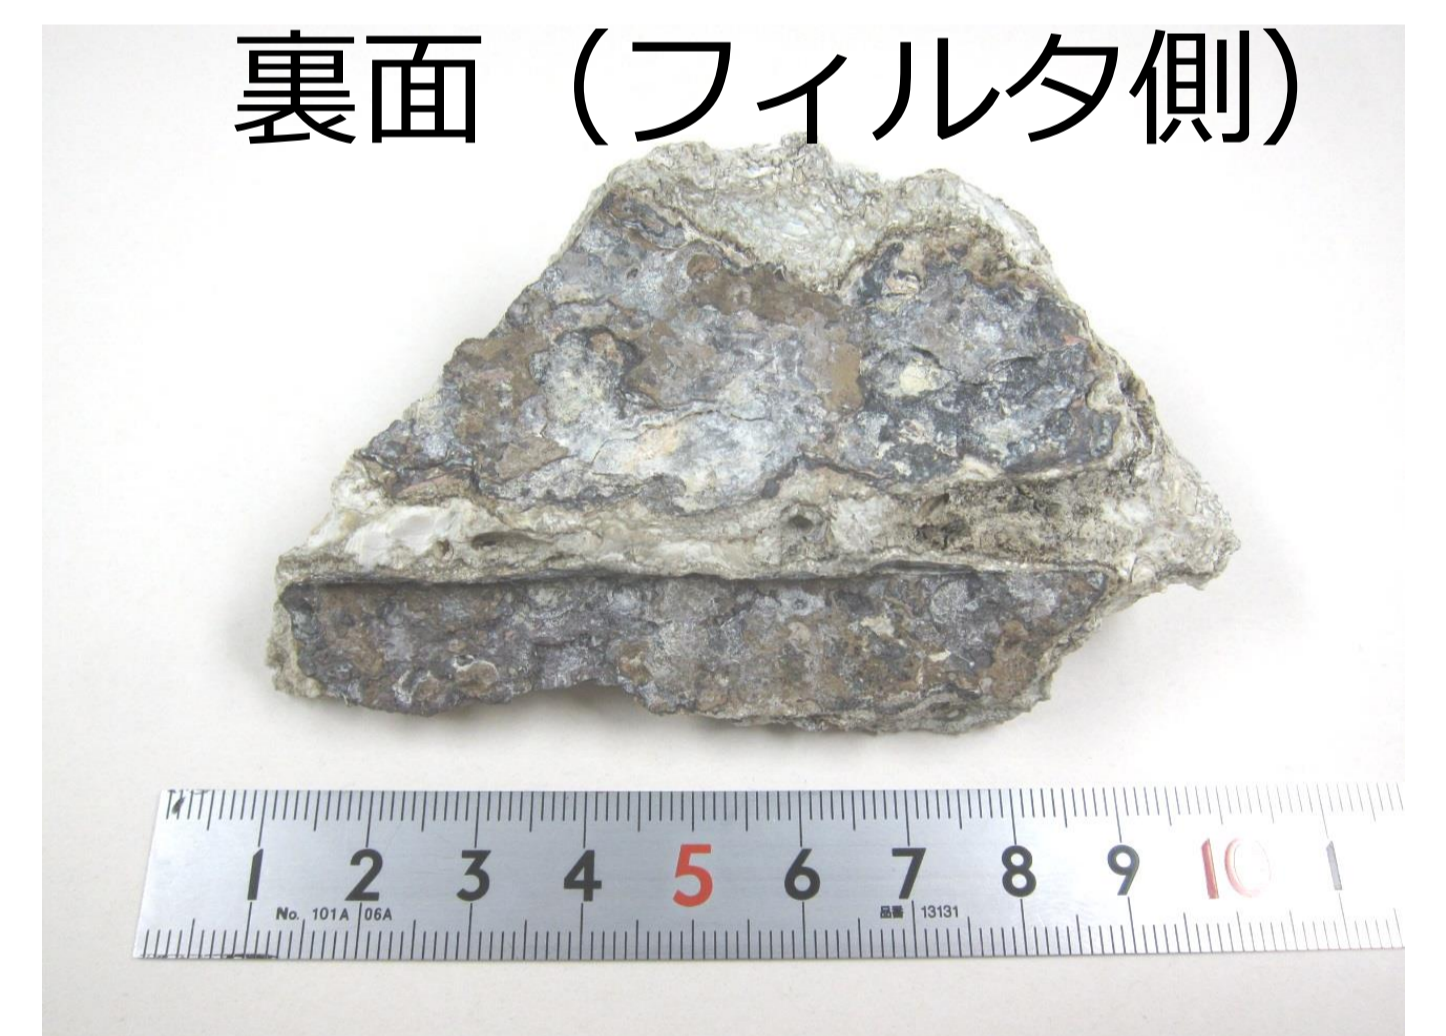
付着物の主成分は、水酸化マグネシウム ($Mg(OH)_2$) および炭酸カルシウム ($CaCO_3$) であった。フィルタ付着面に、鉄(Fe)、銅(Cu)、亜鉛(Zn)の金属成分が確認された。
