高経年77kV級CVケーブル用テープ式中間接続箱の現状把握

テープ式中間接続箱の絶縁テープの寿命評価

Understanding the Condition of Aged Tape Lapped Joints for 77kV Class XLPE cable

Estimation for Life of Insulation Tape Used in Tape Lapped Joints

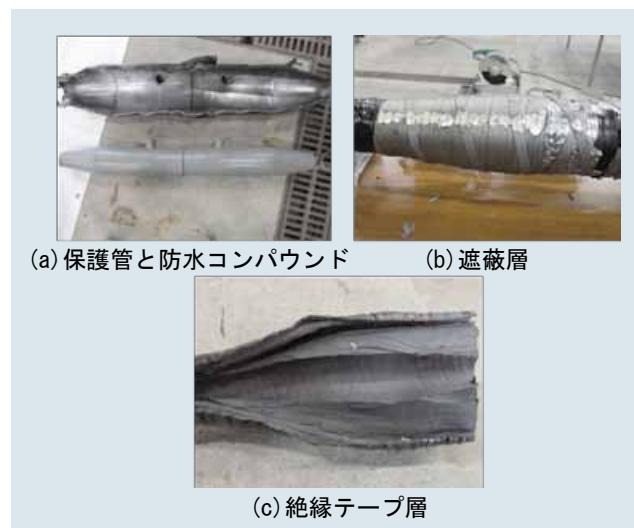
第2図 TJの解体写真（線路A）

しかし解体の結果、第2図に示すように金属製である保護管内面や遮蔽層に錆や腐食が発生していた様子は見られず、絶縁テープ層についても、型崩れや裂けが発生した様子は見られなかった。また、ケーブル絶縁体についても、極端な細りや変色は見られなかった。

TJの模式図を第1図に示す。また、例として線路AのTJの解体写真を第2、3図に示す。いずれの試料もマンホール内で使用されており、防食層が水分を含有していたことから、湿潤環境下で設置されていたことがわかった。

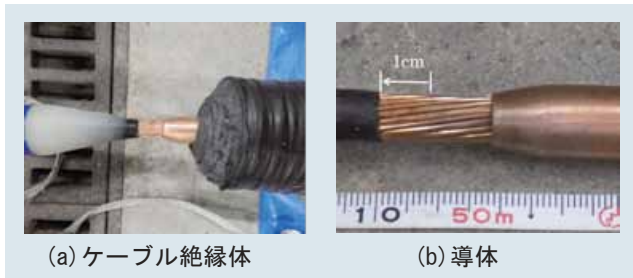
第3図 TJ内部のケーブル部(線路A)

一方で、一部のTJでは過去の解体調査⁽¹⁾でも確認されたようにケーブル絶縁体が縮むシュリンクバックと呼ばれる現象が見られ、その縮み量は最大で1cm程度であった（第3図（b））。しかし、絶縁テープが導体と密着しており空隙が無かったことから、今回調査した範囲においては絶縁性能上、問題はなかったと考えられる。
