# 超音波音カメラの開発

## Development of a Ultrasound-Camera

(土木建築部 建築G)

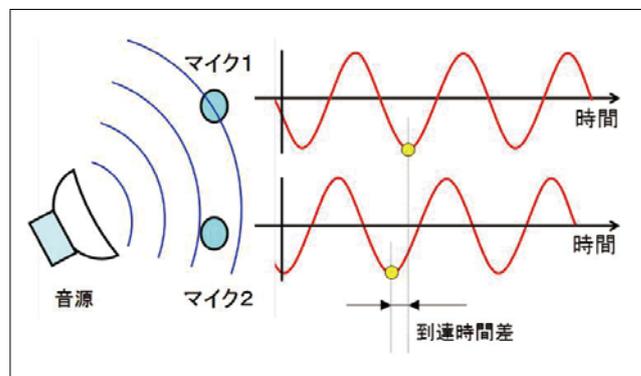
音カメラでは、第1図に示す通り、一对のマイクロホンに入力される音の到達時間差に基づいて、両マイクロホンを含む平面に対する、音の入射角度を推定している。この方法は、マイクロホン間の距離を半波長とする周波数以下で成立し、それより高い周波数の音では、音源方向を特定することができない。従来型音カメラのセンサ部を第2図に示すが、マイクロホン間隔が20mmであり、測定可能周波数の上限は8,000Hz程度であった。

第1図 音源方向推定法の概念図

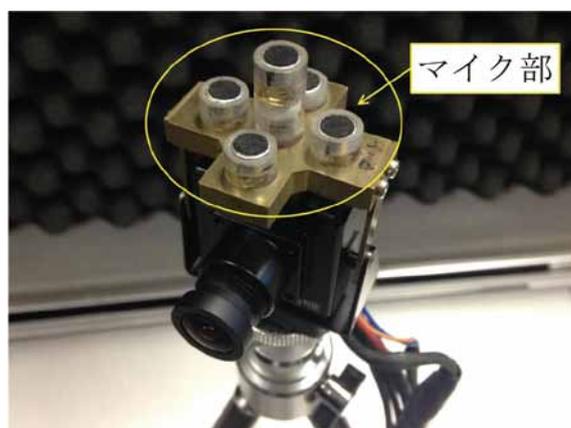
第2図 従来型音カメラセンサ部

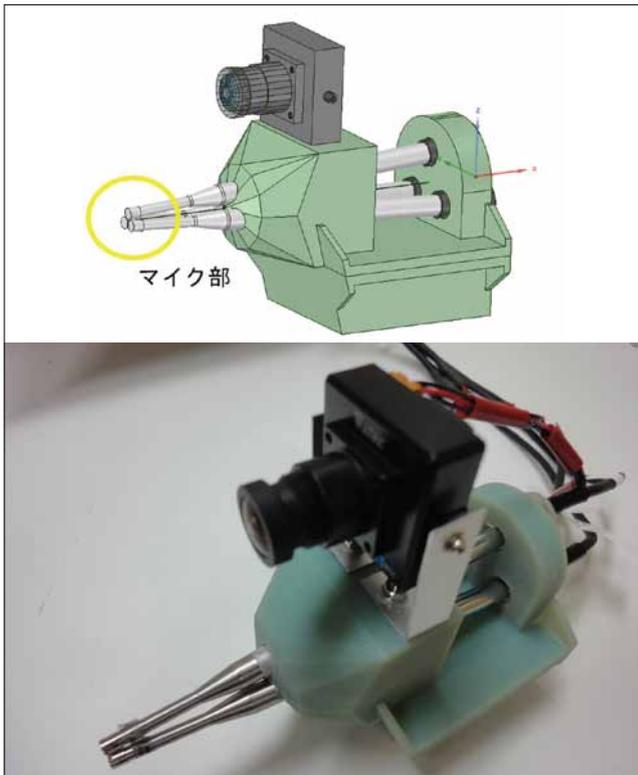
より高い周波数の音を対象とするためには、マイクロホン間隔を狭める必要がある。しかしながら、5本のマイクロホンを並列する従来型音カメラの形状では、個々のマイクロホン自体の外形寸法による制限を受けるため、マイクロホン間隔をマイクロホン自体の直径以下に狭めることができない。そこで、直径の小さい超音波用マイクロホンを使用するとともに、マイクロホン本数を5本から3本に削減することで、マイクロホン間隔を狭めた。超音波音カメラのセンサ部の3D設計図および3Dプリンタによる完成写真を第3図に示す。

第3図 超音波音カメラセンサ部

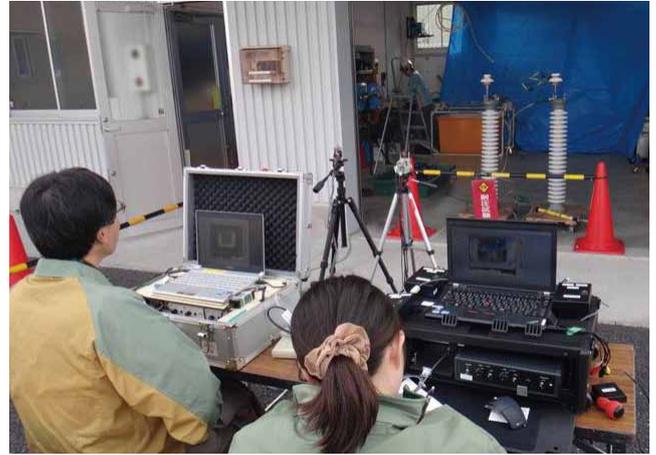
開発した超音波音カメラの適用性検討のため、亀裂のある罫子を対象に試計測を行った計測状況の写真を第4図に示す。

第4図 試計測状況

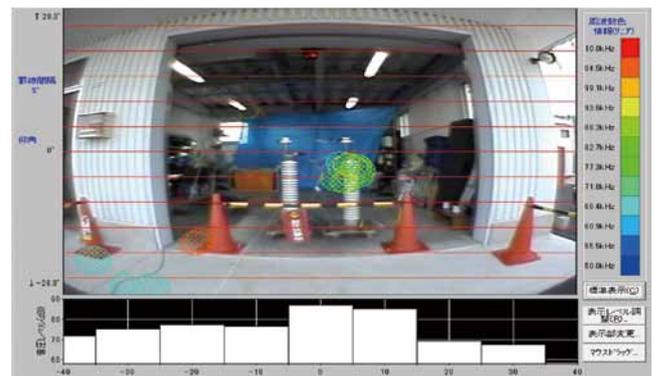
正常な罫子(左側)と亀裂が確認されている罫子(右側)に通電し、超音波音カメラで計測した結果を第5図に示す。亀裂が確認されている罫子からは超音波が発生していることが推定される。

第5図 試計測結果

上記2例の通り、罫子に亀裂や汚れが生じている場合には超音波が発生することがあり、これらの計測結果は、超音波音カメラの活用によって罫子の劣化や汚れを非接触で診断し、客観的な診断結果を記録できる可能性を示唆している。

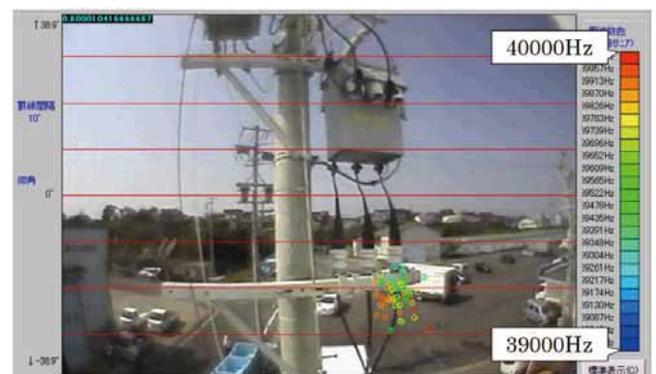
稼働中の柱上設備を超音波音カメラで計測した結果を第6図に示す。第6図より、一部の罫子から40,000Hz近傍を主要周波数とする超音波が発生していることがわかる。後日、同設備を再度計測したところ、この超音波は計測されなかったことから、罫子に水分・塩分等が付着したことが超音波発生の一因になっていることが推察できる。

第6図 稼働中設備の計測事例
