碧南火力発電所脱硝触媒への化学洗浄技術の適用

劣化メカニズムの解明から化学洗浄技術の適用まで

Application of Chemical Treatment to Recover De-NOx Catalyst Performance at the Hekinan Thermal Power Station

(電力技術研究所 発電G 火力チーム)

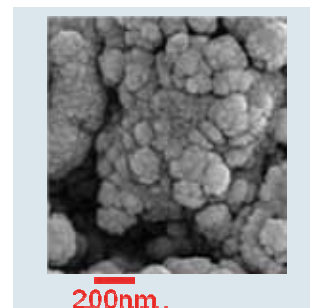
第3図 脱硝触媒表面の付着物

そこで、触媒表面を電子顕微鏡観察した結果、付着しているシリカは極めて小さい石炭灰であり、その大きさは数十nm以下である。さらに、石炭灰は熔融し、脱硝触媒に付着していた(第3図)。しかし、運転時の脱硝触媒の温度は350～370℃程度であり、石炭灰の熔融温度(約1,500℃)より低い。そこで、石炭灰成分を調査すると不純物を含まないシリカ単体であった。以上の結果より、触媒表面に付着しているシリカに「サイズ効果*」が発現し、300～400℃程度まで融点が低下したことで、触媒表面に付着するメカニズムがあることを見出した(第4図)。

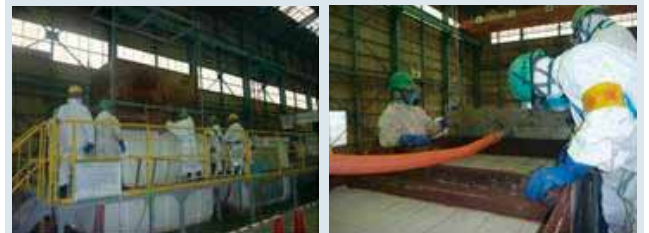
第6図 碧南火力発電所脱硝触媒の化学洗浄時の作業状況

平成27年3月～7月に実施された碧南火力発電所3号機定期点検時に、化学洗浄技術を適用し、初めて現場導入した。化学洗浄時の作業状況を第6図に示す。また、平成27年9月～平成28年2月に実施された5号機定期点検時にも現場導入した。その結果、3、5号機への現場導入により約16億円のコストダウンを達成した。加えて、脱硝触媒のリユースにより、廃棄物の削減にも寄与した。
