# 浜岡原子力発電所の敷地周辺における津波堆積物調査

## 歴史記録を超える巨大津波の痕跡調査

### Survey of Tsunami Deposits around Hamaoka Nuclear Power Station

(原子力土建部 調査計画G)

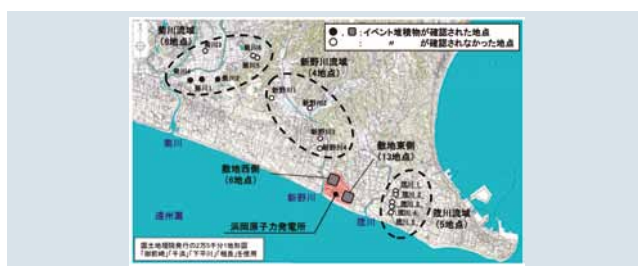
第1図 菊川、新野川および箴川流域の調査地点

調査地点は、菊川、新野川および箴川流域、ならびに敷地西側および東側における計34地点である。今回の調査箇所および具体的な調査地点を第1図に示す。

津波堆積物調査結果の一覧を第1表に、各調査地点におけるイベント堆積物の有無を第1、2図にそれぞれ示す。

新野川流域および箴川流域の調査地点では、イベント堆積物は確認されなかった。これは、新野川および箴川の河川規模が菊川と比べて小さく、また調査地点が河口付近に発達した浜堤列の背後にあり津波が到達しにくかったためと考えられる。
