小型パルス式X線装置を用いたケーブル接続箱の不具合検出

地中送電線の故障未然防止に向けて

Defect detection in the joint box of a power cable by using compact pulse-type X-ray inspectors

(電力技術研究所 流通G 送変電T)

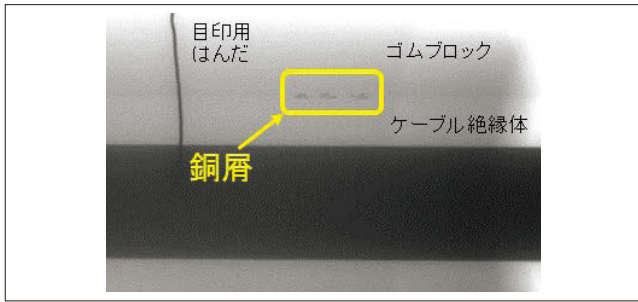
第2図 77kV用ゴムブロック試料の撮影結果の例

第2図に撮影結果の例を示す。154・77kVともポリエチレン屑、ガラス傷、ノギス傷の検出はできなかったが、銅屑 (0.3～3mm) は検出することができた。

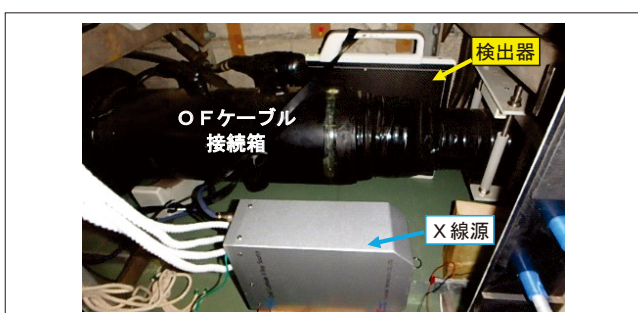
第4図 X線撮影状況(接続箱右側)

の距離を変化させて撮影を行った。第4図に接続箱の右側を撮影している状況を示す。
