非破壊探査手法を用いたグラウンドアンカー法面の状態評価 グラウンドアンカー工の維持管理の高度化・効率化に向けて

State evaluation of ground anchor slope using non-destructive exploration method
Toward increased sophistication and efficiency of maintenance for ground anchor construction

(電力技術研究所 土木G)

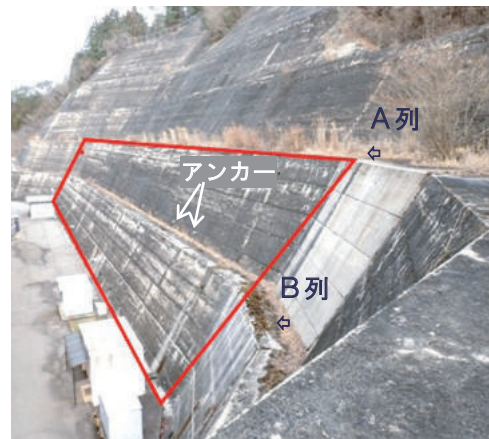
第2図 調査対象法面

第2図に調査対象法面を示す。幅は約70m、高さは約15mで、小段1段の高さは約7mである。花崗岩質の切土法面であり、表層は風化したまさら土で深部は硬質の花崗岩で構成されている。試験は小段のA列、B列部分で行い、内部の地盤の評価は図中の赤線で示す範囲を対象とした

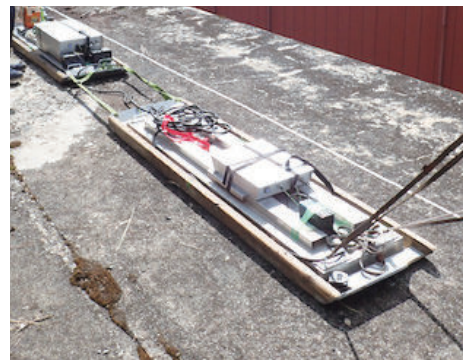
第3図 地中レーダ探査状況

等）が異なる面や物体からの反射波を捉えることにより、地盤の含水比等の性質の違いを把握できる方法である。得られる電磁波速度と含水比には、負の相関があることが知られている。

第3図に示す装置を用いて、地中に5～160MHzの周波数の電波を照射し、地盤内の電気的特性（導電率

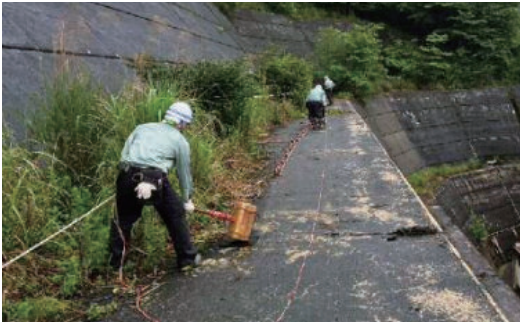
第4図 表面波探査状況

表面波探査は、第4図に示すようにかげや等を用いて地表で鉛直振動を与え、受信側のセンサーで捉えた表面波（レイリー波）の伝播速度から実体波のS波速度を解析する弾性波探査の一種で、地盤の強度等の違いを把握できる方法である。表面波の波長は地表面で最も短く、深部になるほど長くなる特性を有している。この波長ごとの伝播速度を解析することで、地盤のS波速度構造を求めることが可能である。S波速度と地盤強度には、正の相関関係がある。
