# レーザ溶接による水車ランナの修理技術の確立

## Establishment a repair technology of hydraulic runner by laser welding

### 水車ランナの摩耗修理の自社技術化に向けて

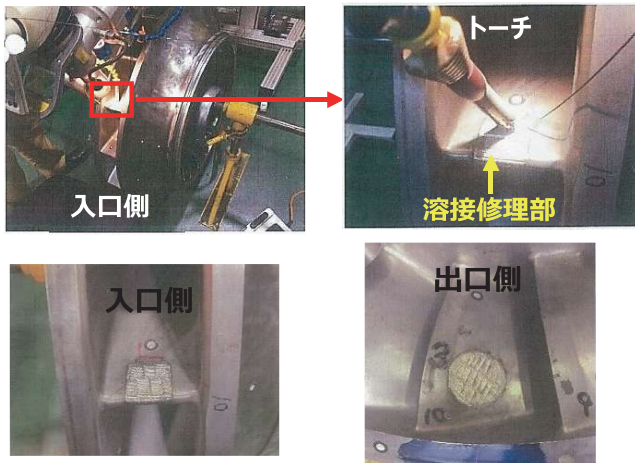
第3図 レーザ溶接状況

同じ形状の2台の撤去ランナを用いて、互いに溶接入熱の影響を受けないように位置決めした5枚の羽根に模擬欠陥を加工、それぞれの溶接方法で繰返し溶接（1,3,6,10回）を行って、外観観察、残留応力測定および動バランス試験等により溶接性を評価し、問題がないことを確認した。ランナのレーザ溶接状況を第3図

まず、肉盛修理部の耐久性を評価するために、TIG溶接およびレーザー溶接した修理部（第3図）から丸棒試験片を採取し、引張試験ならびに高サイクル疲労試験を行い、修正グッドマン線図を作成した。この線図に2(1)の応力計算結果をオーバープロットした結果を第5図に示す。ランナ応力はTIG溶接およびレーザー溶接ともに疲労も変形（降伏）もしない領域にあり、安全に使用できることが確認できた。なお、レーザー溶接はTIG溶接よりも安全領域が広いことから、TIG溶接よりも優れていることが確認できた。

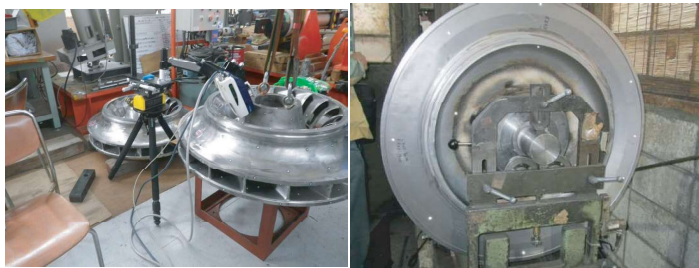
第4図 残留応力測定および動バランス試験状況

に、残留応力測定および動バランス試験状況を第4図に示す。

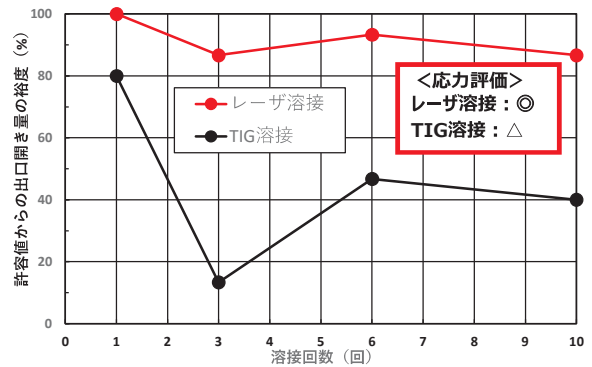
第6図 水車ランナ変形量評価

次に、溶接修理限界を評価した。水車ランナは繰返し溶接の入熱によるひずみで変形することから電気協同研究報告書で出口開き量の許容値を規定している。そこで、溶接後に出口開き量を測定し、裕度（規定値に対する許容できる誤差：裕度が大きいほど変形が少ないこと

を示す）を算定した。その結果を第6図に示す。TIG溶接およびレーザー溶接ともに許容値に対して裕度があることから、溶接修理可能であることが確認できた。また、レーザー溶接の裕度がTIG溶接よりも大幅に多いことから、レーザー溶接はTIG溶接よりも優れていることが確認できた。なお、TIG溶接では3回溶接以降に裕度が大きく変動しており、局所的な溶接変形が発生している可能性があることから、羽根を詳細観察した結果を第7図に示す。TIG溶接を6回実施した羽根表面には局所的に許容値を超えた明瞭な溶接変形が認められ、溶接後の形状修正は品質管理上不可であることから、TIG溶接の修理範囲は5回以下と判断した。これは従来の溶接修理限度と同程度の結果となった。一方、レーザー溶接は溶接変形が認められないことから、溶接修理限界は10回と評価した。これらの結果からランナの延命化が可能となり、現状よりも安価な溶接修理技術を確立することができた。
