レーザー計測機が捉えた送電鉄塔下の雨滴特性と土壌侵食の実態

Investigation of raindrop characteristics and soil erosion under transmission towers using laser measurement equipment

鉄塔敷の植生定着不良の解決を目指して

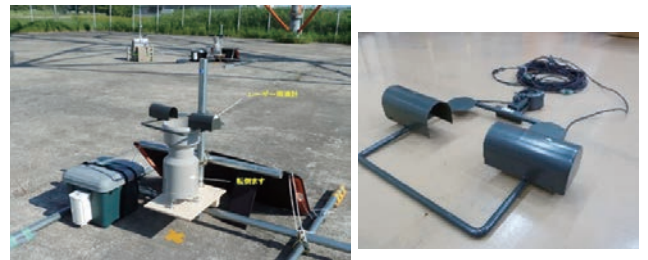
第1図 計測地に設置したレーザー雨滴計（右：単体）

雨滴衝撃力の測定には、共同研究先の国立研究開発法人森林研究・整備機構 森林総合研究所が作製したレーザー雨滴計（第1図）を使用した。これは光学式雨滴計の一種で、3cm×15cmのシート状に照射されたレーザー光を通過する雨滴1粒ごとの粒径と速度を測定し、粒径分布や運動エネルギーを得ることができる。計測は、鉄塔の脚外、脚内の非雨滴集中箇所（中央）、雨滴集中箇所（交点プレート下）など複数の地点で実施した。

2021年6~12月の降雨について、2基の鉄塔下の雨滴の総運動エネルギーを算出した(第1表)。これが鉄塔敷への雨滴衝撃力となる。測定した2基では、非集中箇所においても脚外の1.2倍、1.3倍と雨滴衝撃力は大きく、集中箇所では最大で10.3倍、18.5倍にもなった。レーザー雨滴計直下に設置した転倒ます型雨量計(第1図)のデータから、雨量についても脚内で脚外の最大11.2倍の観測値となり、雨量、雨滴衝撃力ともに脚内の降雨による負荷が大きいことが数値で示された。

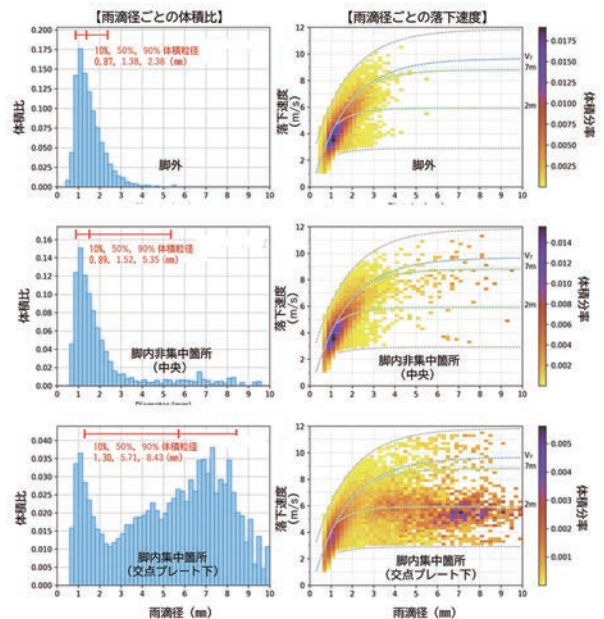
第2図 送電鉄塔下の雨滴の特徴

第2図左側のヒストグラムは、2021年8月3日に測定した雨滴の粒径分布の一例である。自然な降雨を示す脚外の雨滴径のピークは1.1mmでほとんどが4mm以下であるのに対し、脚内非集中箇所では僅かではあるものの6mm以上の大粒の雨滴がみられ、集中箇所では7mm前後にピークを持つ大粒の雨滴が大部分を占めた。

第2図右側の散布図は、ヒストグラムで示された雨滴ごとの落下速度を縦軸に示したものである。色の濃い部分に多くの雨滴がある。脚外の雨滴は概ね終端速度 (V_T : 青破

線)に沿っており、脚内の非集中箇所と集中箇所では粒径4mmを超える雨滴が様々な速度で落下していた。これは上部の鉄塔構造の様々な高さから落下するため終端速度に達しないからで、高さ2~3m程度の位置にある交点プレートからは5m/s前後の雨滴が多数落下していることがわかる。

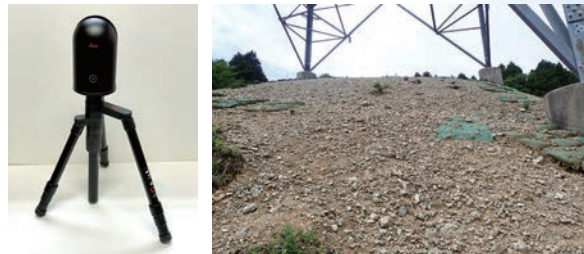
第4図 BLK360(左)と表面侵食が進行している鉄塔敷(右)

地上型レーザーキャナBLK360 (Leica Geosystems社)を用い、山間地の鉄塔敷において、2021年7月と12月に点群データを取得した。計測地の鉄塔敷は大きなガリ侵食はないものの全面が裸地化しており、斜面下部に土砂

堆積が見られることから表面侵食が進行していると思われる場所である(第4図)。鉄塔敷中央および各脚間の計5地点の点群データを合成し、12月と7月の差分を算出し、差分50~200mmのプラスを赤、マイナスを青となるよう可視化した。
