GCB（ガス遮断器） 電動ばね操作装置の劣化評価と診断技術

機器寿命を把握するとともに的確な診断を行うことで、低廉で良質な電気の安定供給を目指します

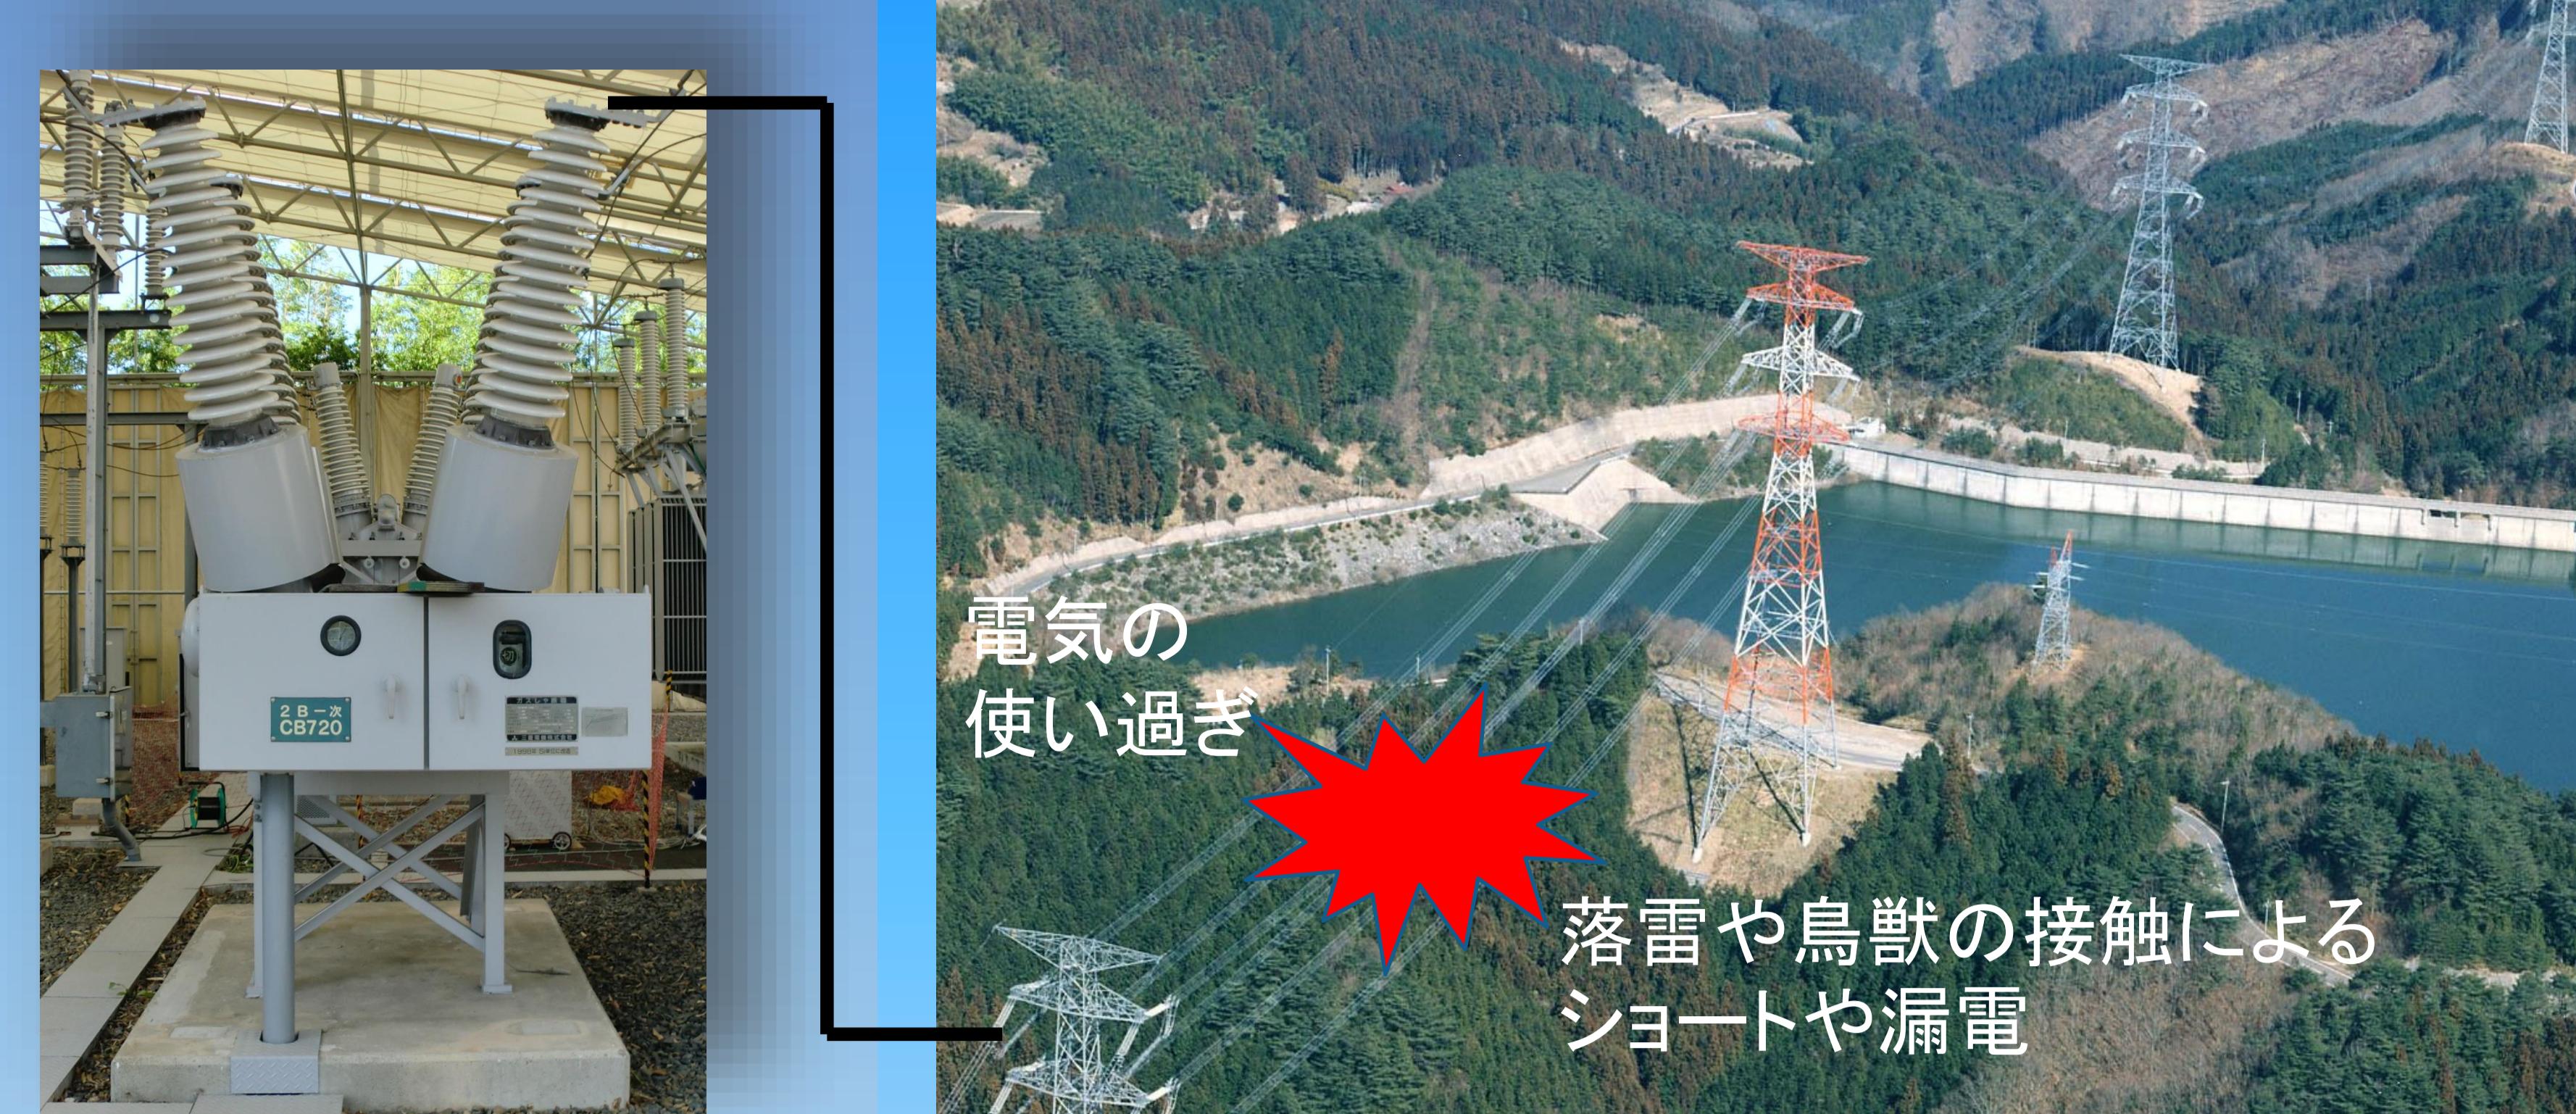
遮断器は、送電線に落雷や鳥獣の接触による故障(ショートや漏電)が発生した場合や、電気の使い過ぎとなっている場合、そのままにしておくと発熱により送電線が断線してしまいます。よって、このような事態になった時、電気を送っている元である変電所で自動的に電気を切る(遮断する)ためのスイッチです。ご家庭にあるブレーカーをイメージしていただけると分かり易いでしょう。なお、最近の遮断器はタンク内にSF₆が充填されたガス遮断器が主流となっております。

遮断器

送電線

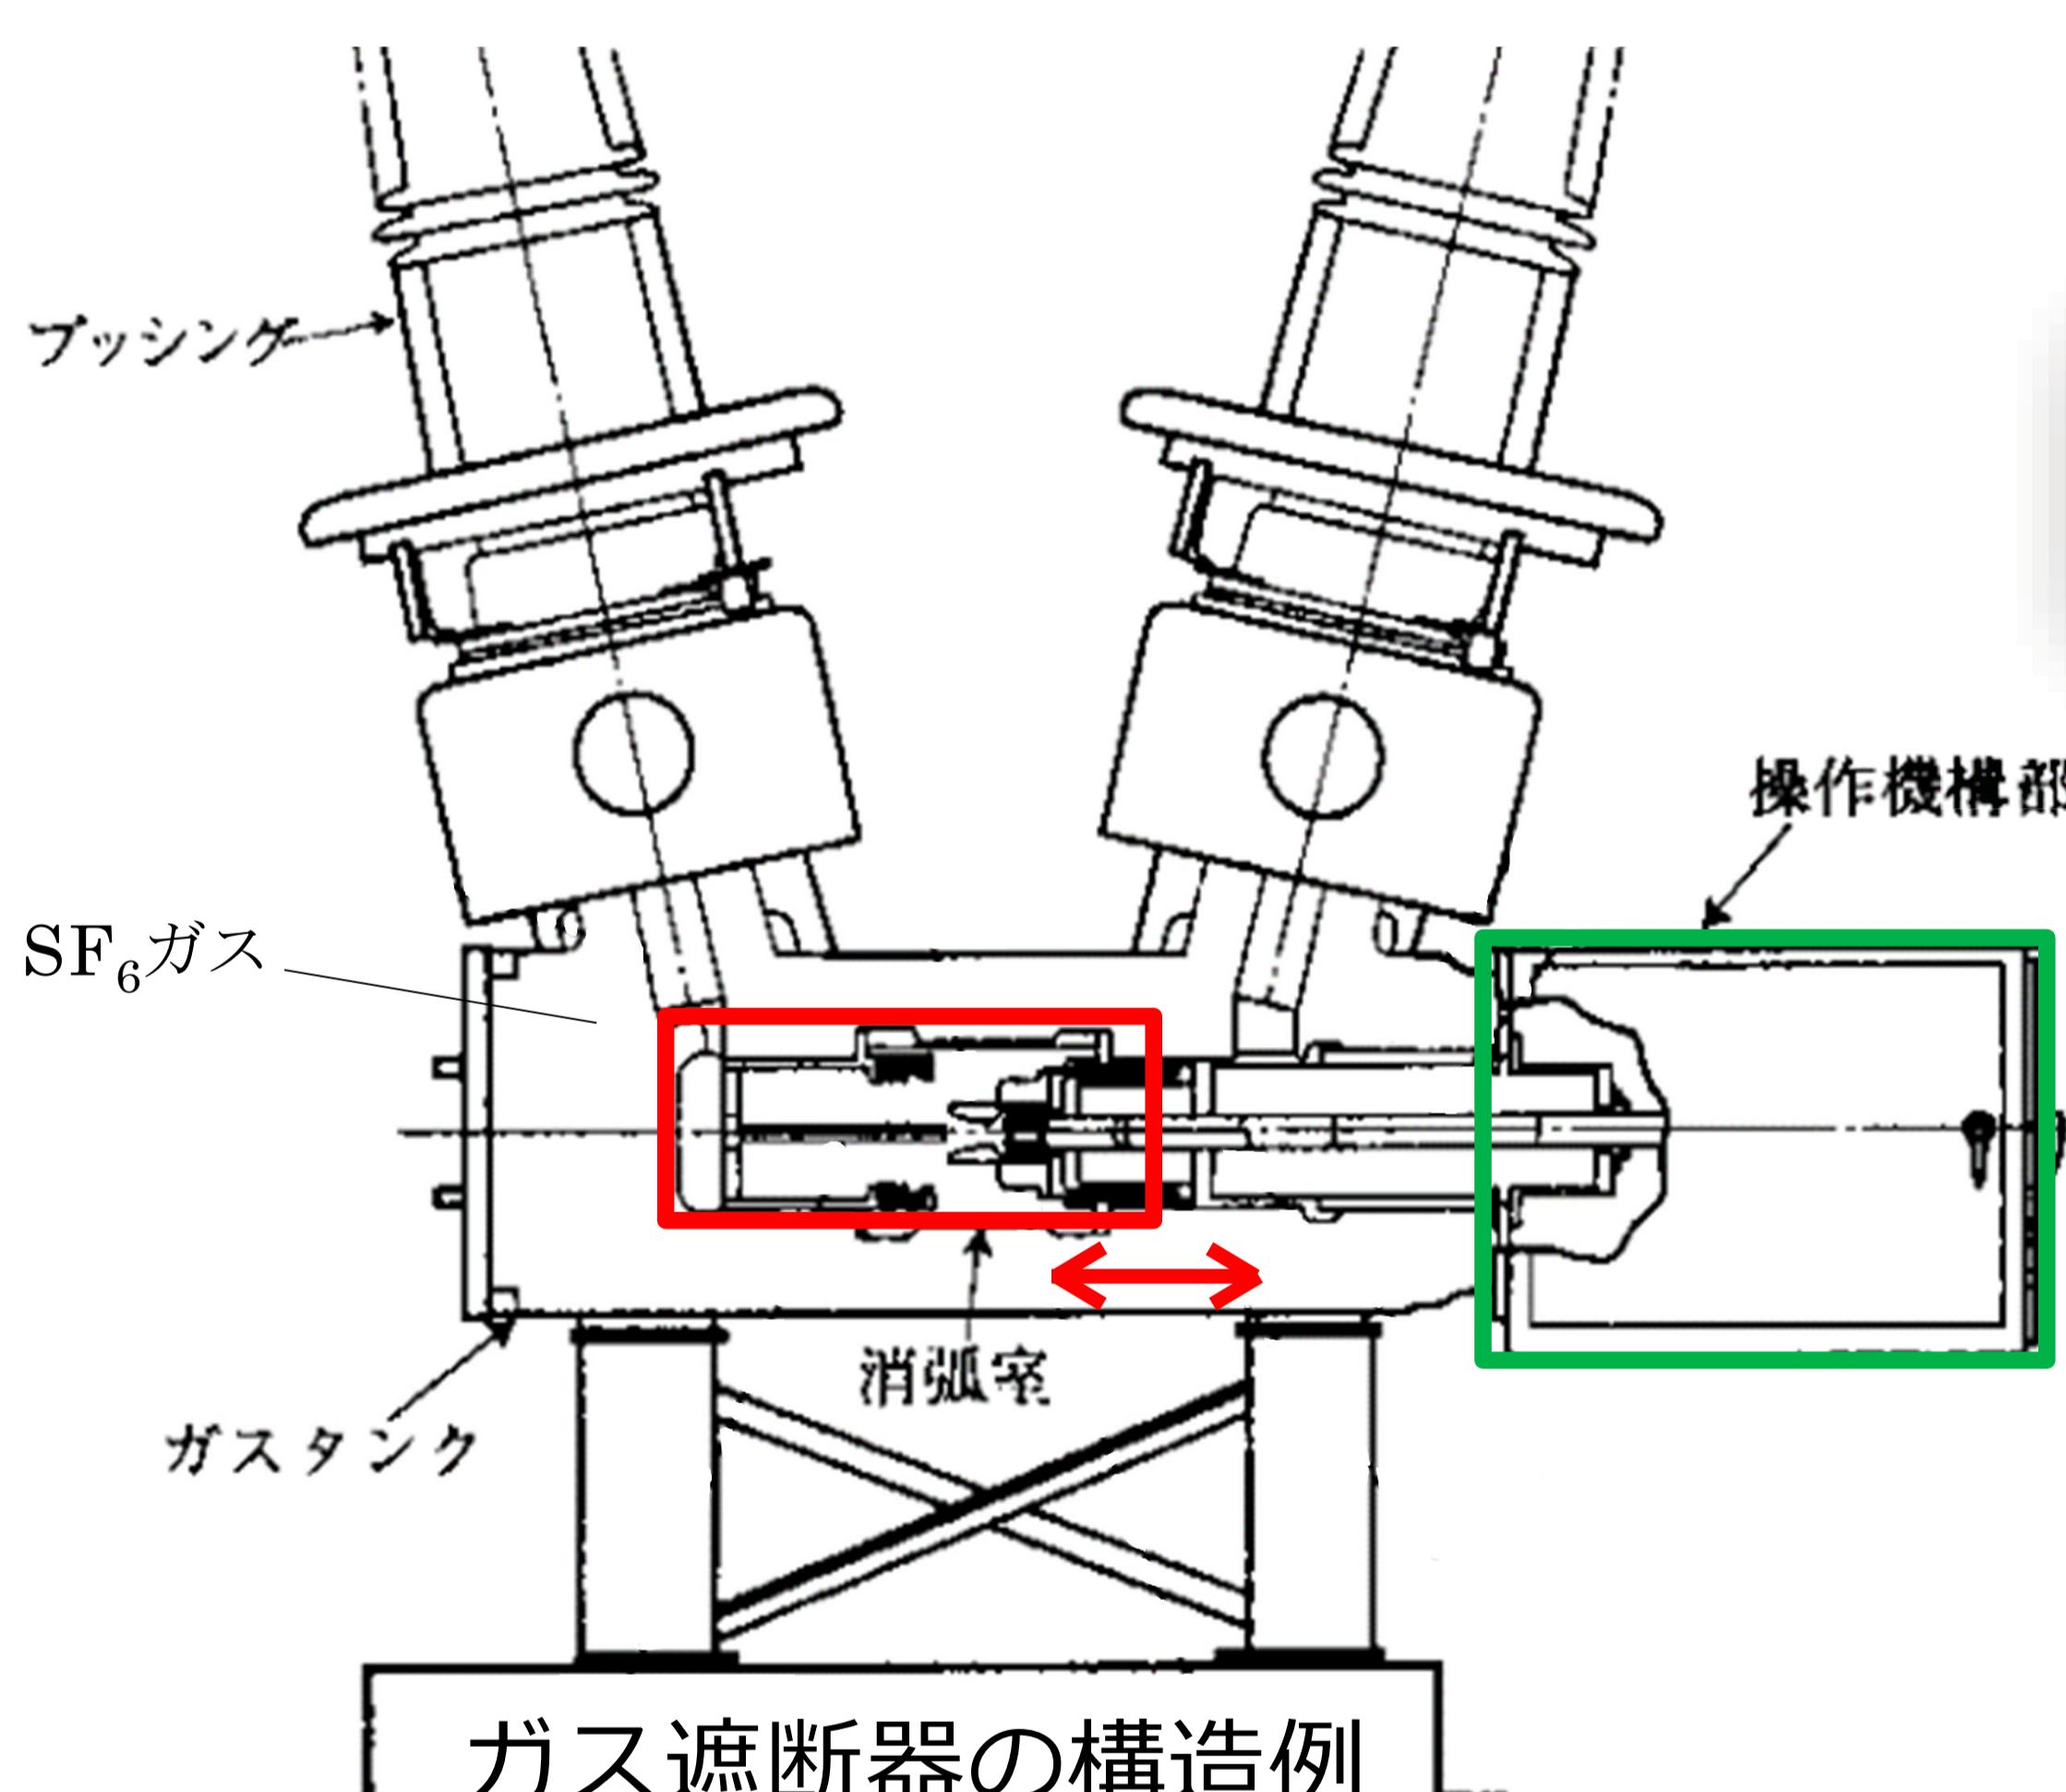
遮断器の構造は下図に示すとおり、ガスタンク内に設置された消弧室と呼ばれる部品を入れたり切ったりすることで、電気を流したり止めたりします。この動作には操作機構部の中にある電動ばね操作装置を用います(操作装置には他に空気操作や油圧操作等があります)。

車といえば、タイヤを前進や後退(消弧室を入れたり切ったり)することを、エンジンや変速機(電動ばね操作装置)で実現しているというイメージとなります。

遮断器
(消弧室)

入
↑
↓
切

車
(タイヤ)

前
↑
↓
後

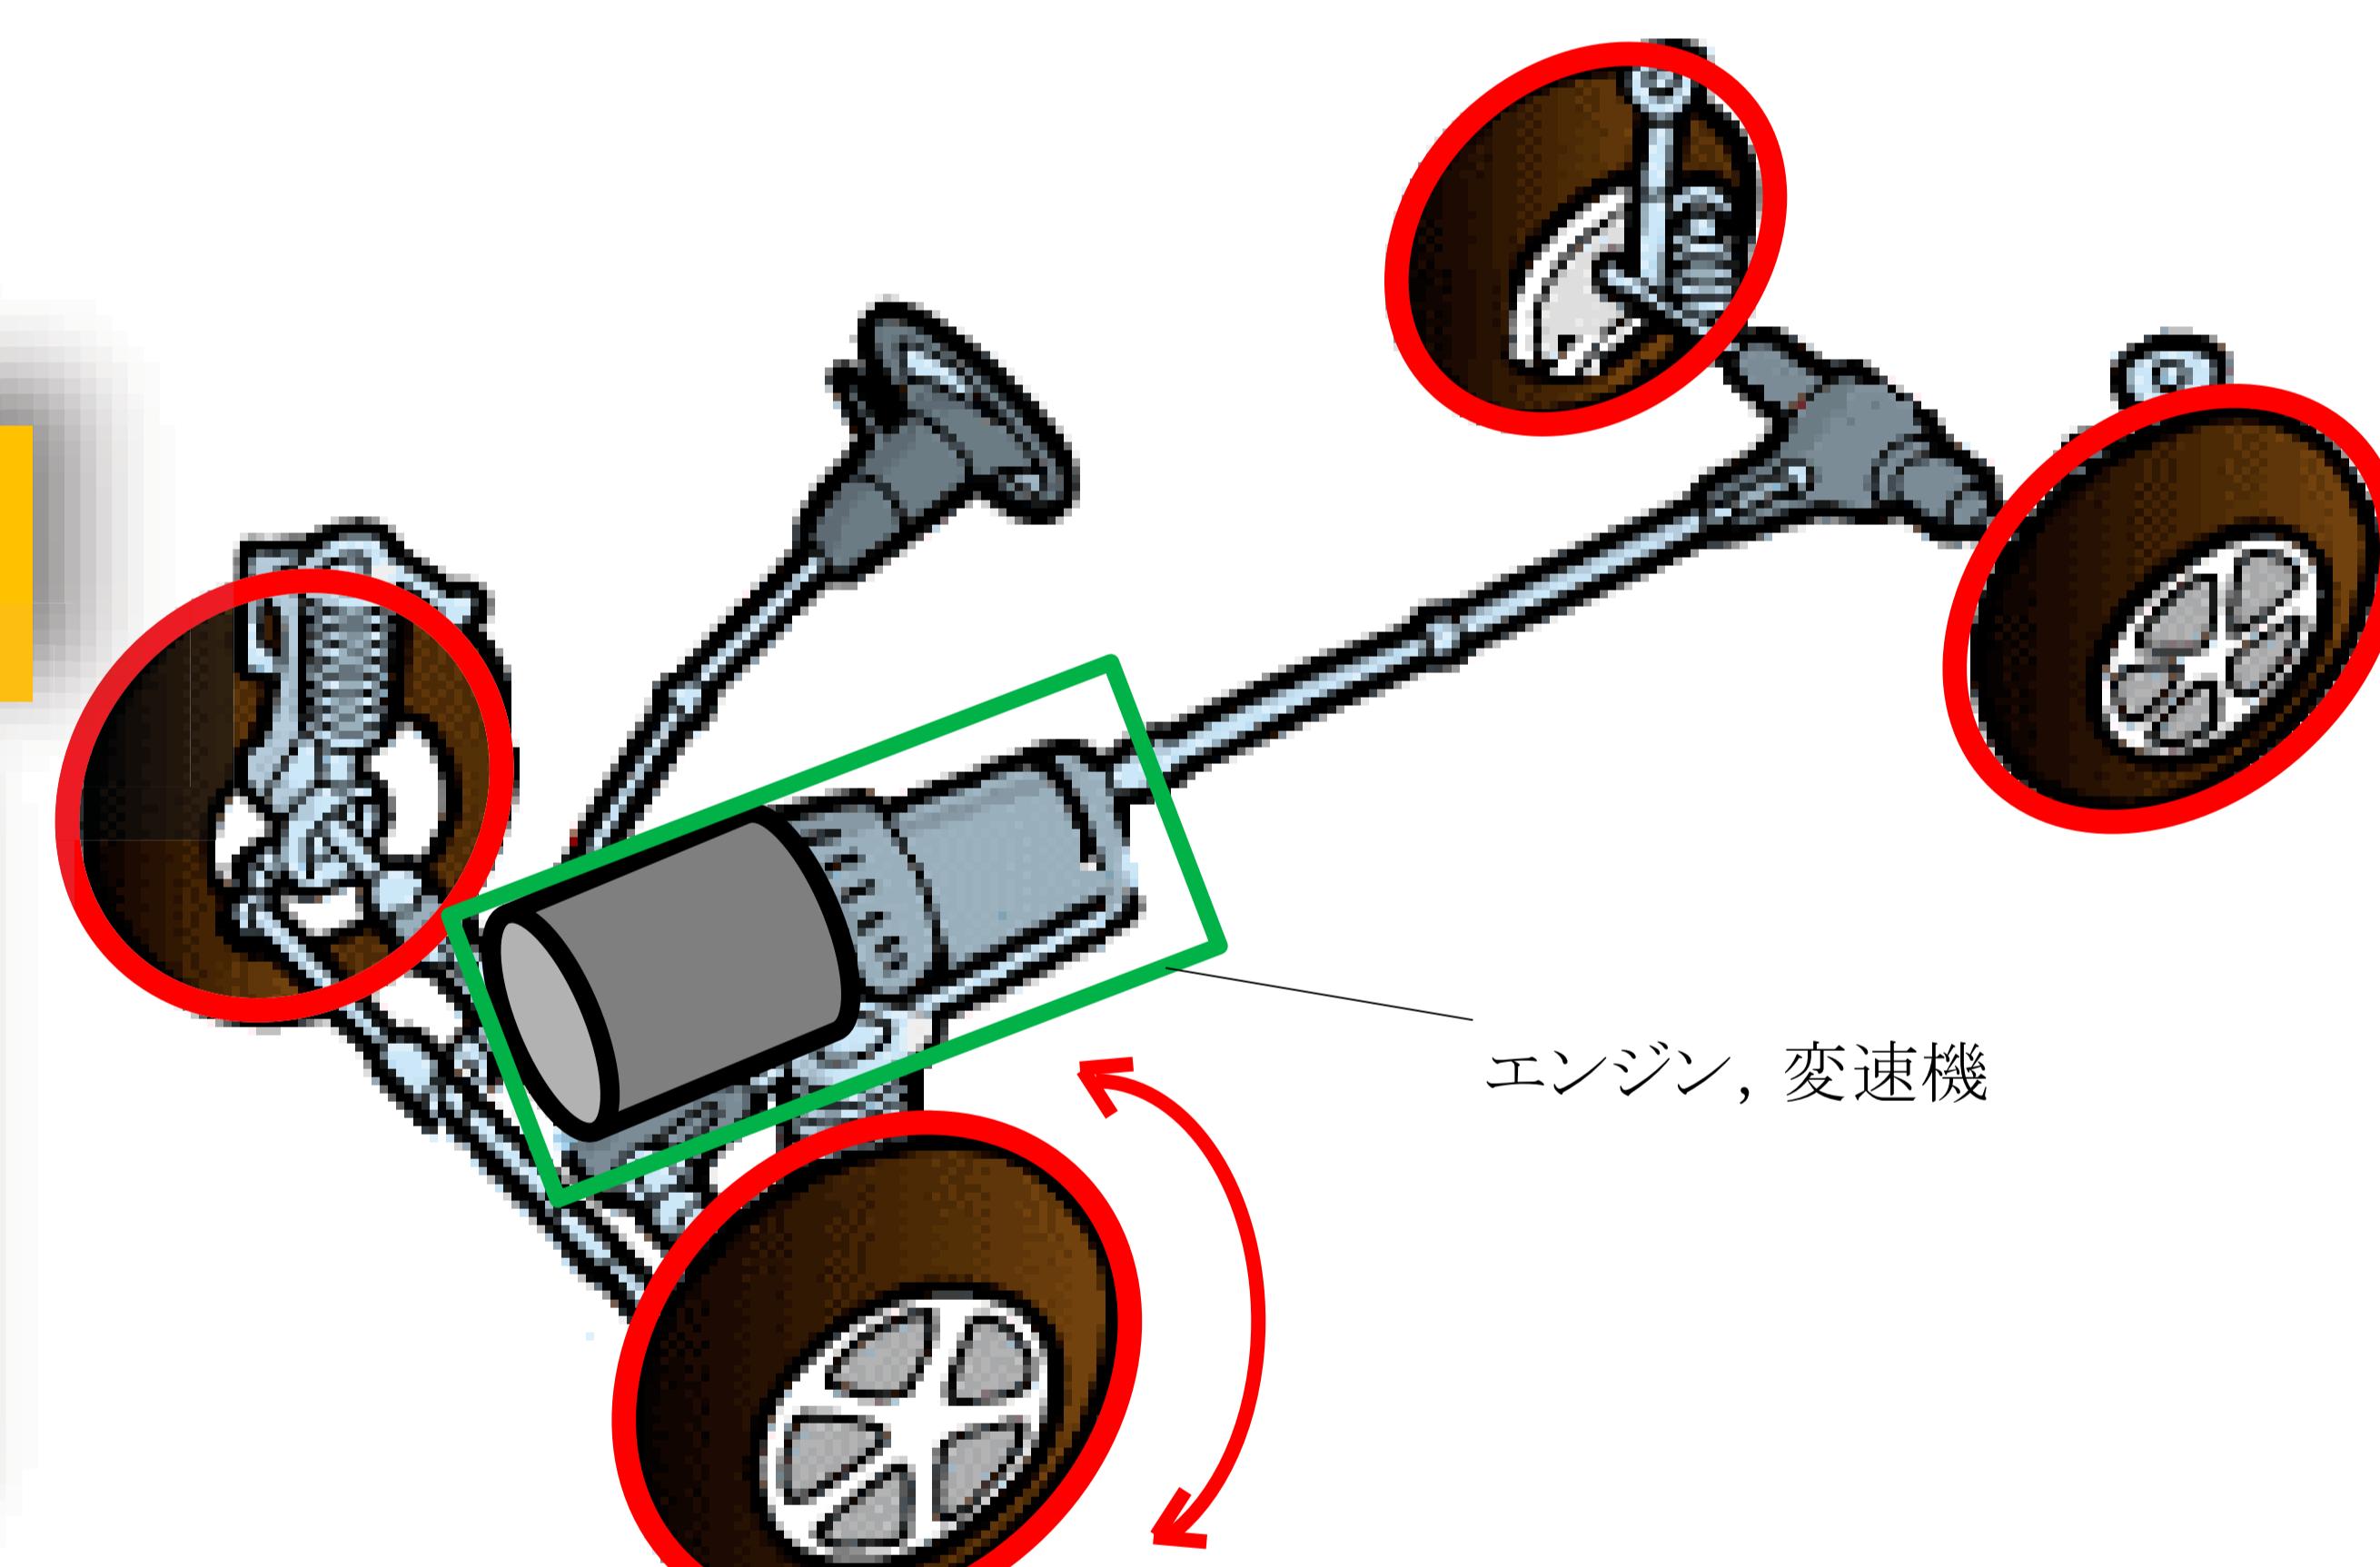
電動ばね操作装置は、規格に定められた要求事項を満足するために、様々な歯車やリンク、レバーにより複雑な構成となっております。

各部品の摺動部にはグリースが塗布され、金属同士の摩耗が発生しないよう配慮されております。しかし、このグリースは容易に塗り替えができない構造となっている場合が多く、埃や酸素の影響により劣化すると、送電線の故障が発生しても遮断器が動作することができず、広範囲な停電となる可能性がある重要な部位となります。

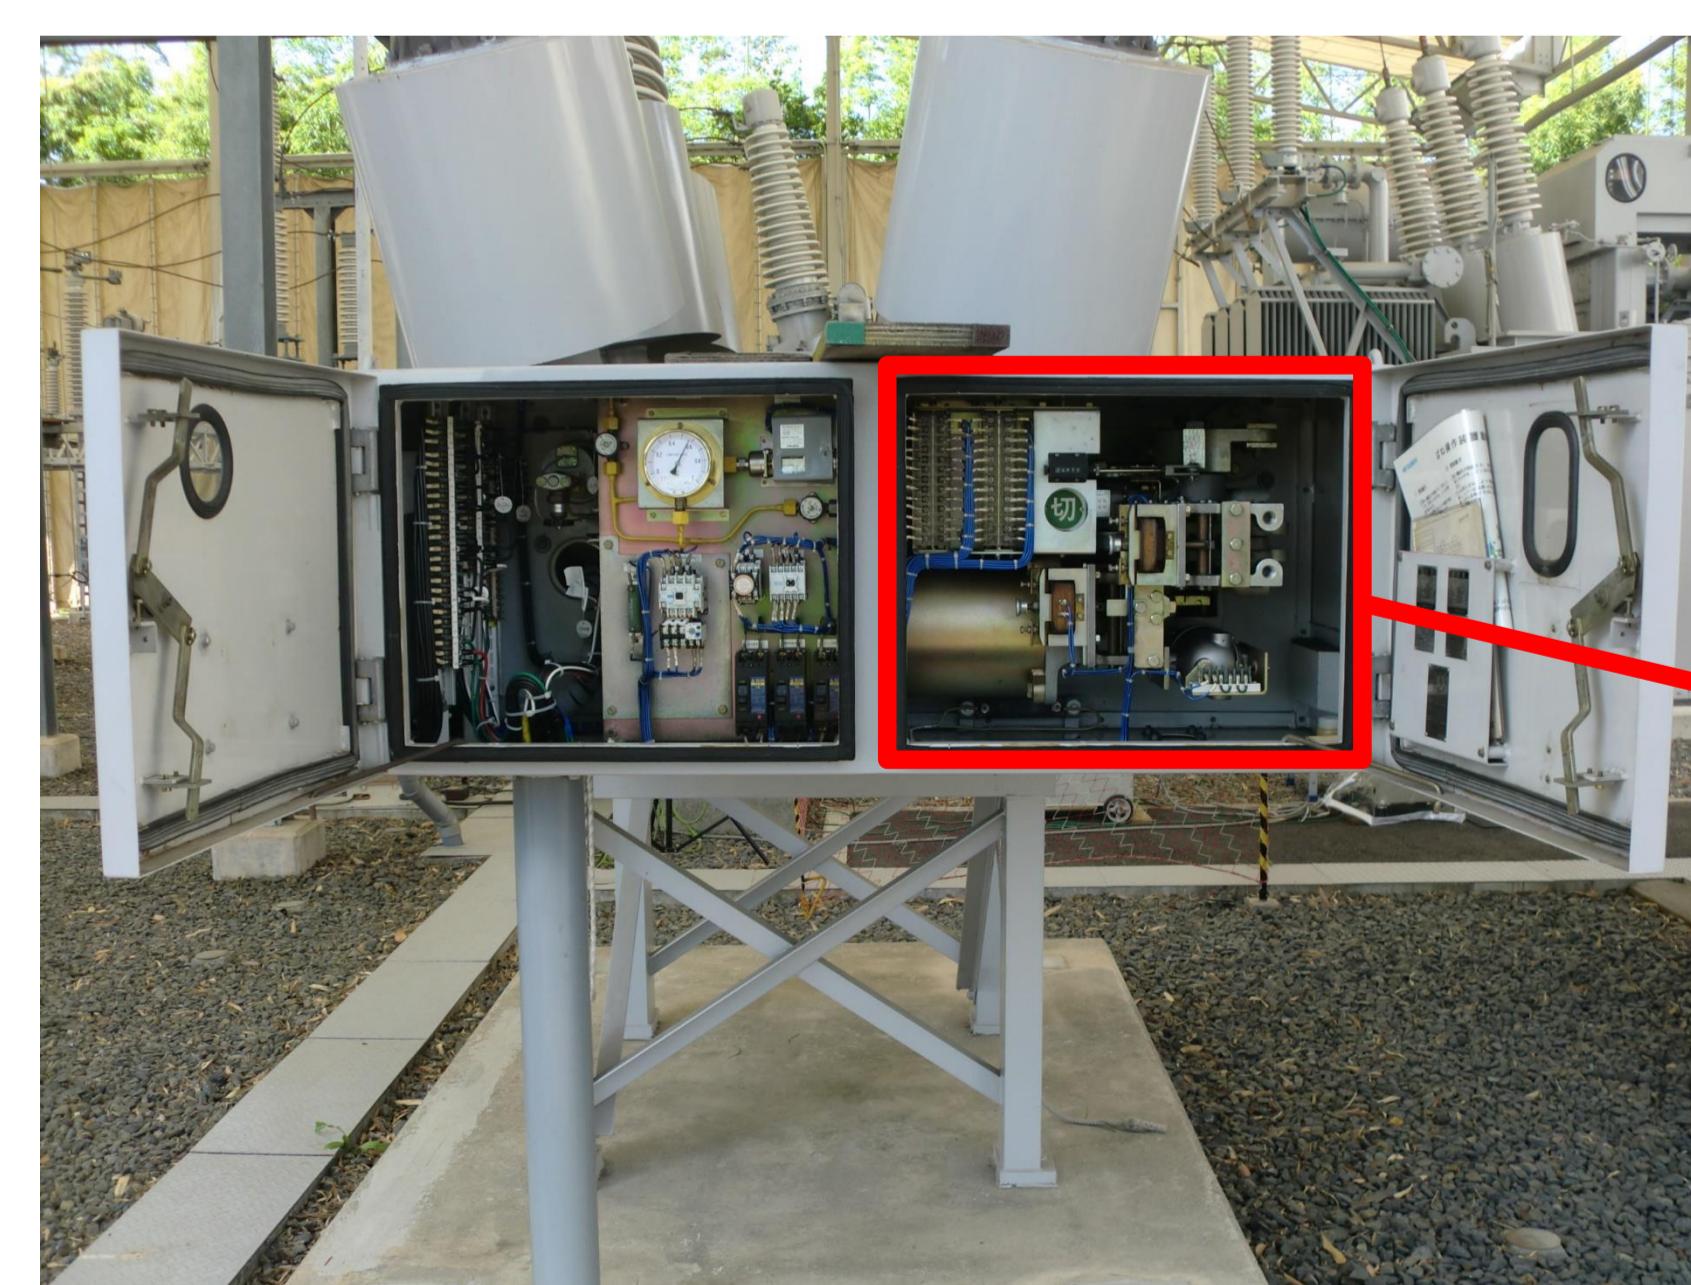
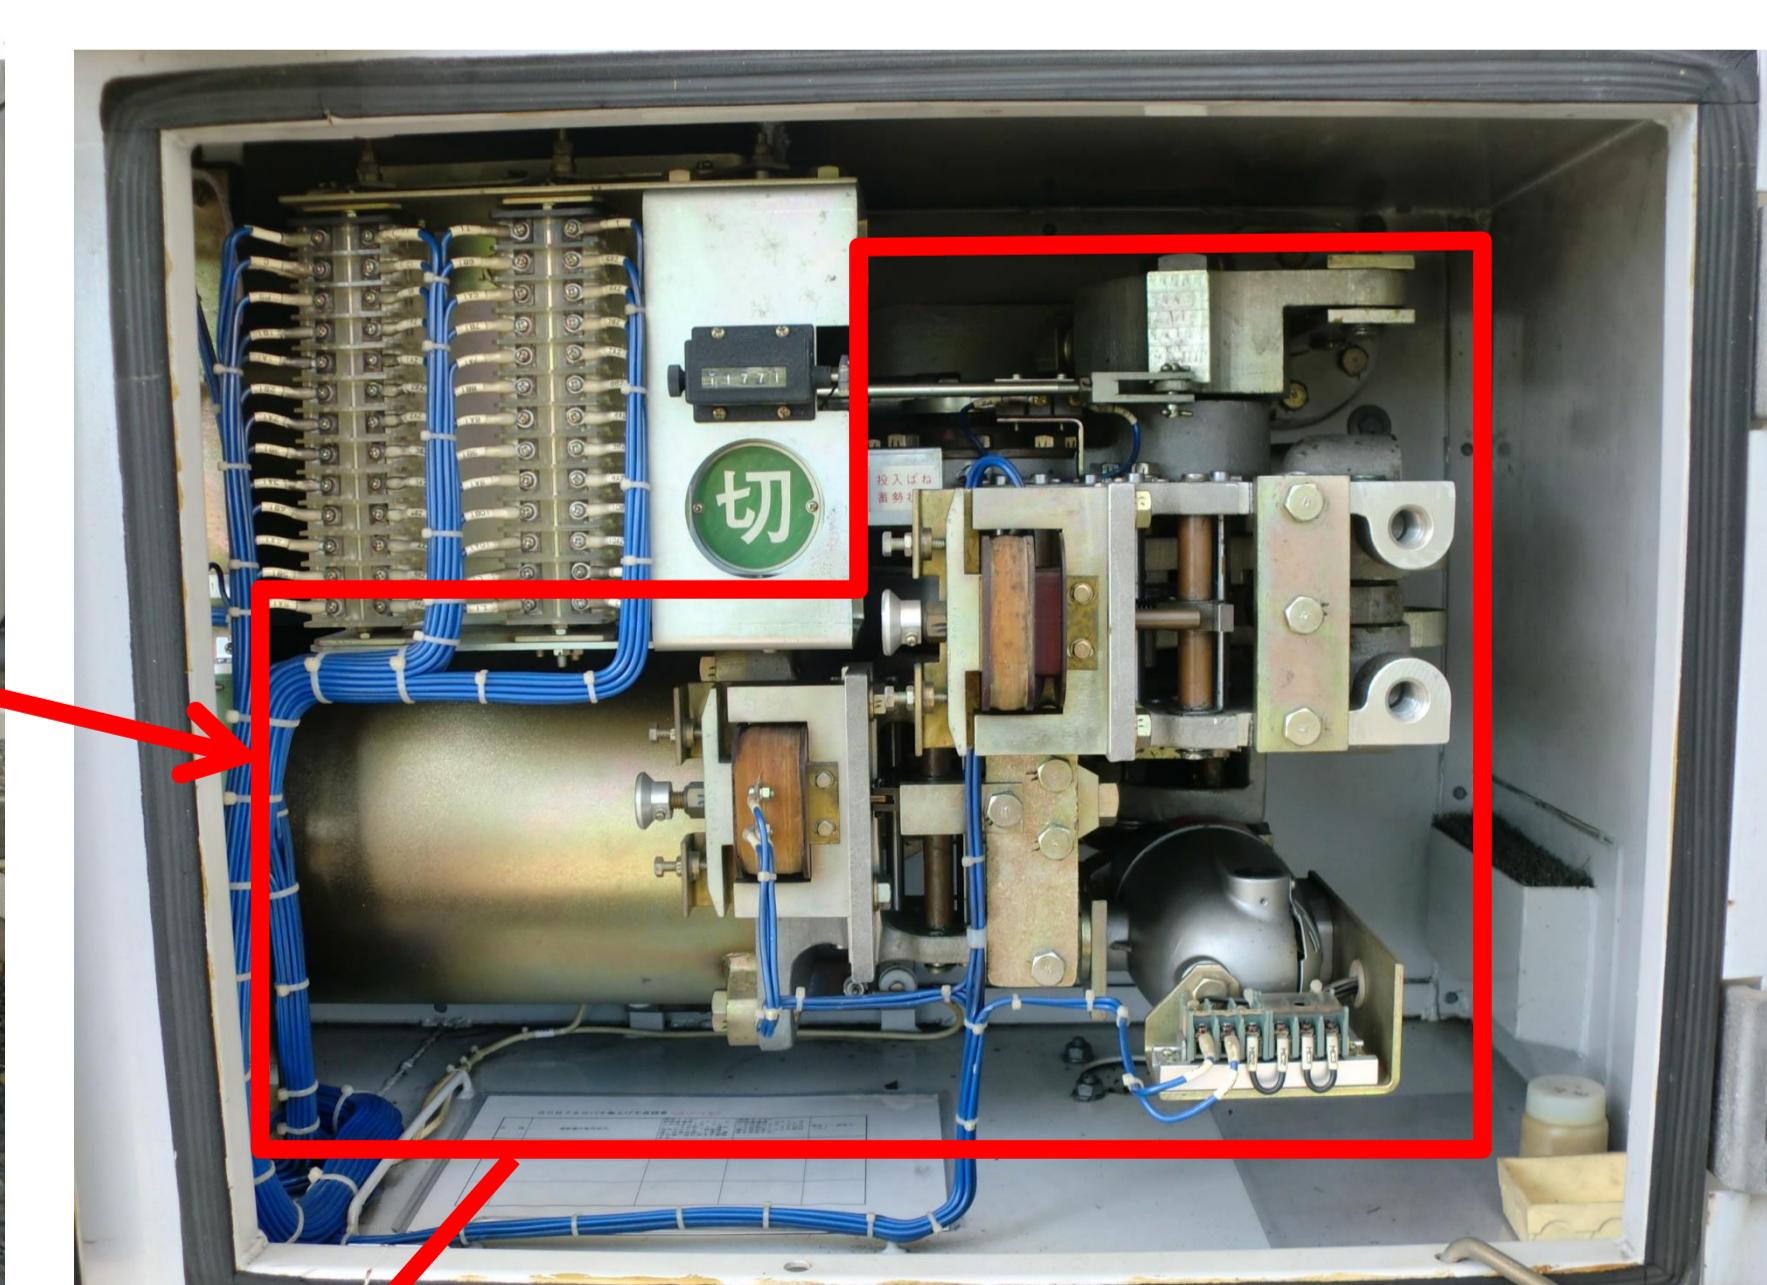
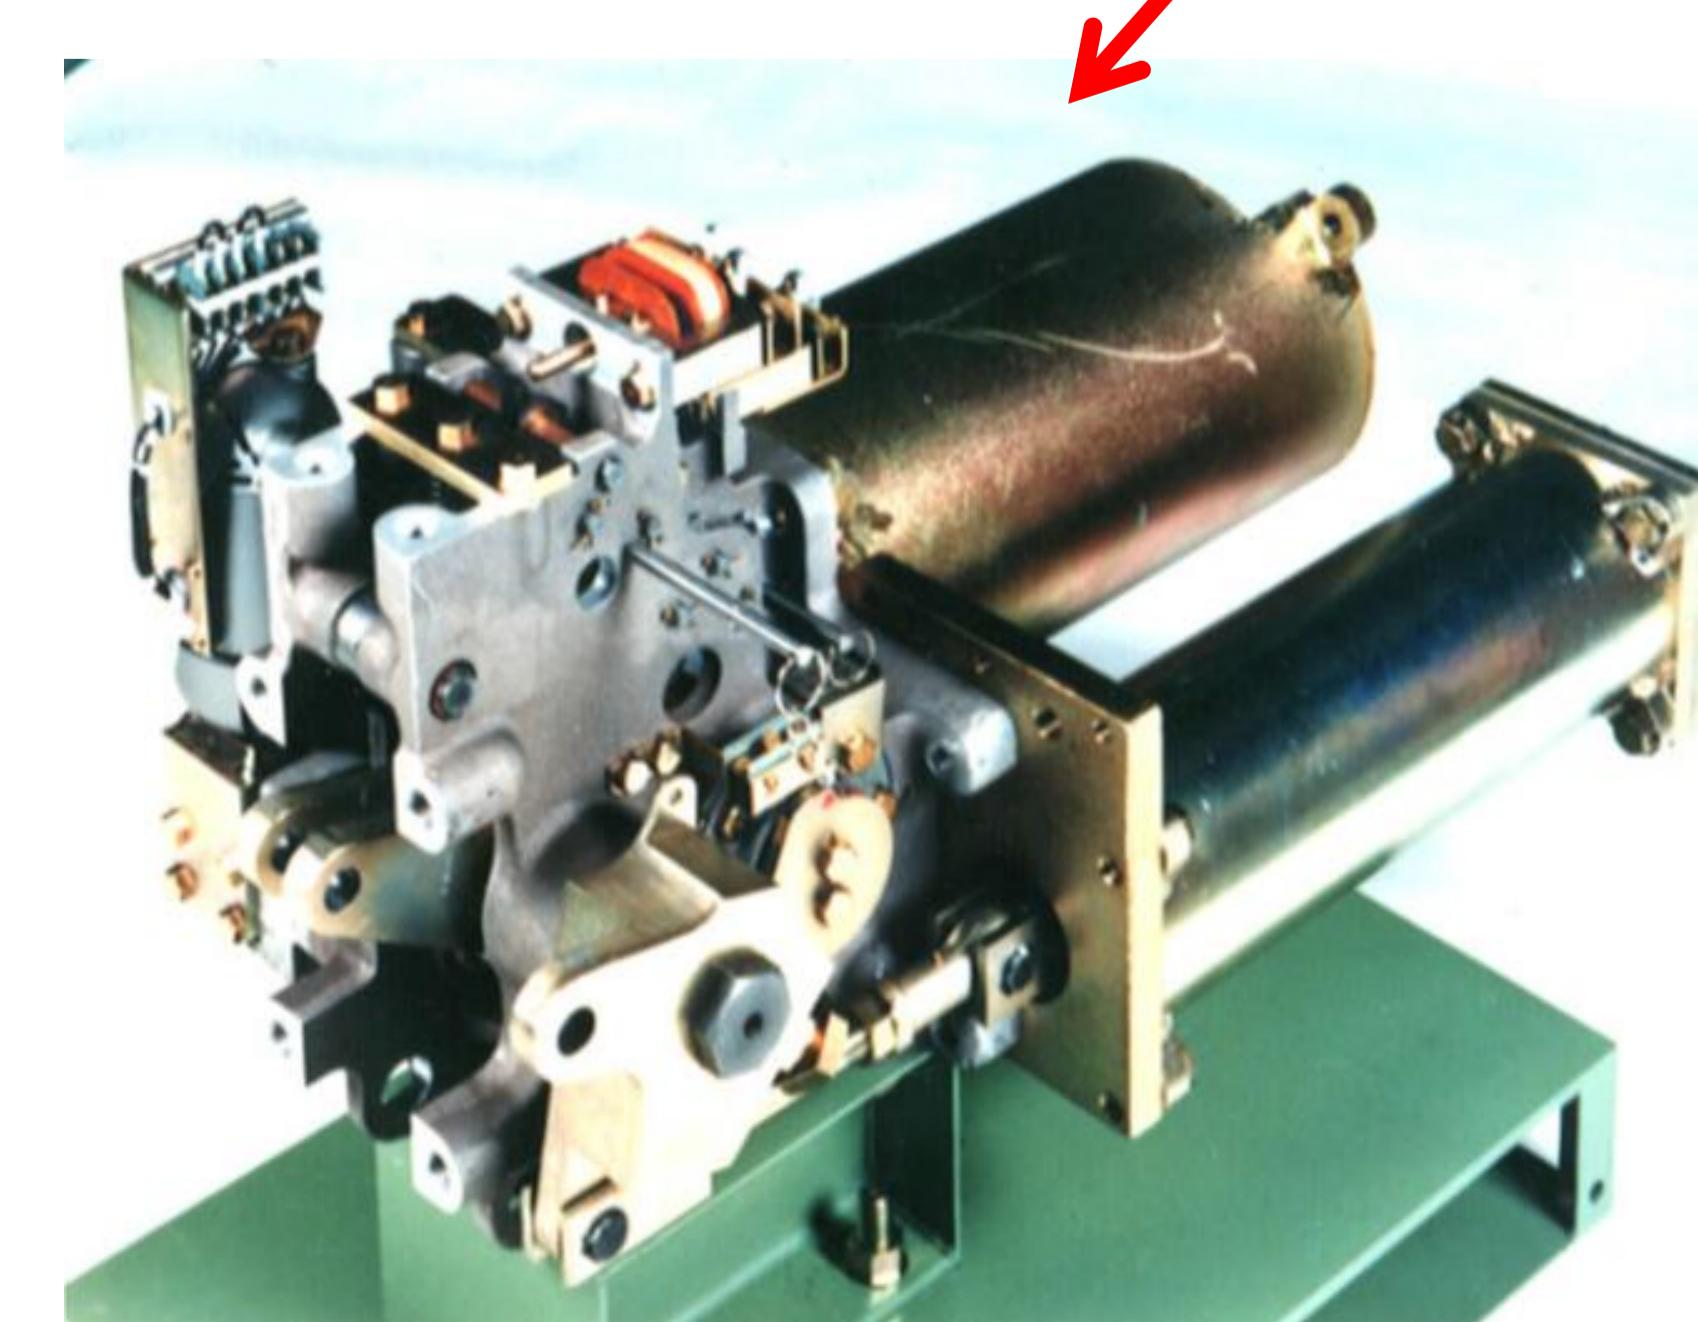
電動ばね操作装置の構成

遮断器の消弧室の動作は「切では約0.025秒」「入では約0.1秒」で動作を完了させる必要があります。これを実現するために、電動ばね操作装置は右表の部位で構成されております。大きくは、投入ばねを圧縮するための「蓄勢部」、消弧室そのものを駆動している「大勢力部」、大勢力部を駆動するキックとなる「小勢力部」に分類されます。

【蓄勢部】	【大勢力部】	【小勢力部】
<ul style="list-style-type: none"> モータ ツメ ツメ車 	<ul style="list-style-type: none"> 投入および遮断ばね カム 投入および引外しあげがね 	<ul style="list-style-type: none"> 投入および引外し電磁石 投入および引外しつリガー

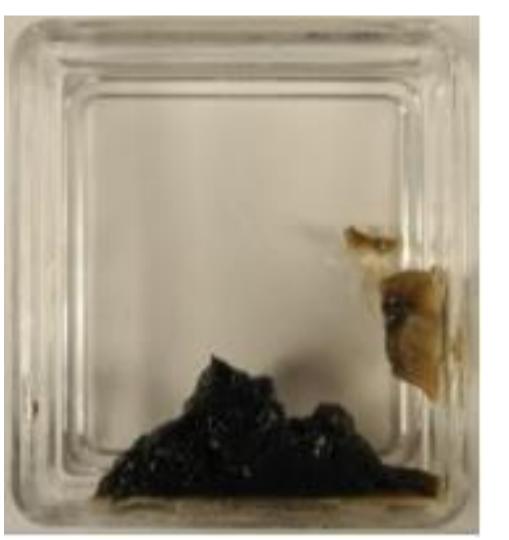
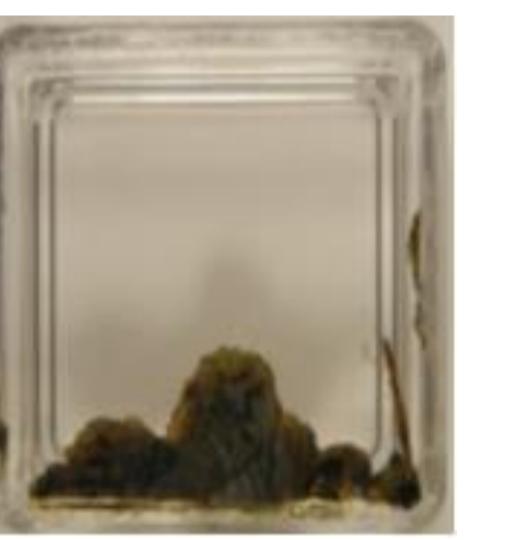
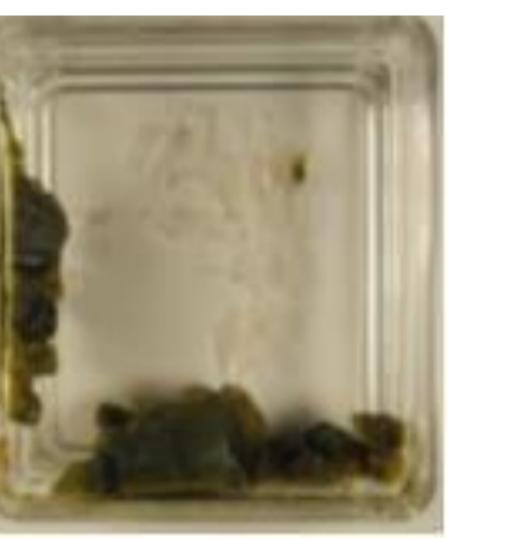
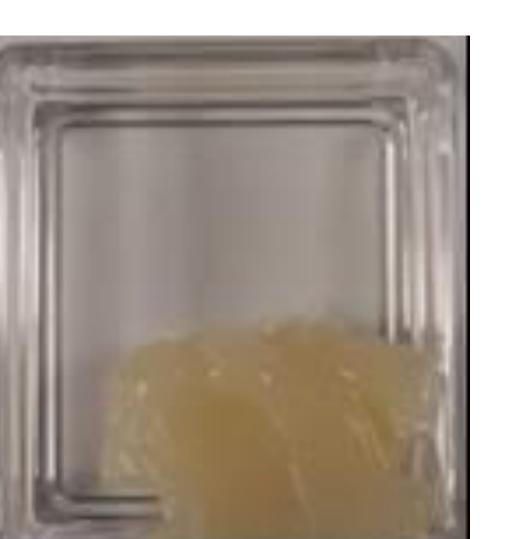
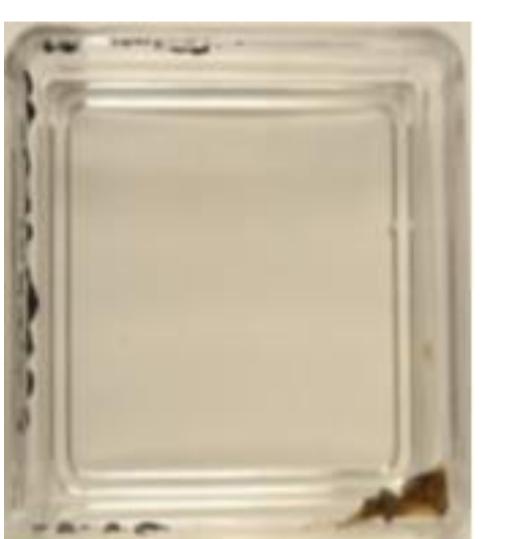
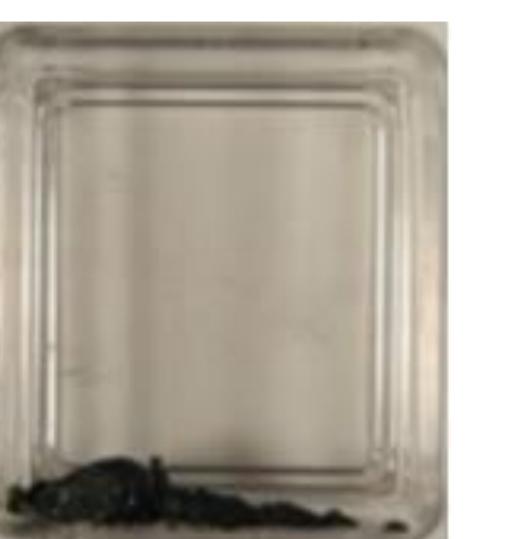
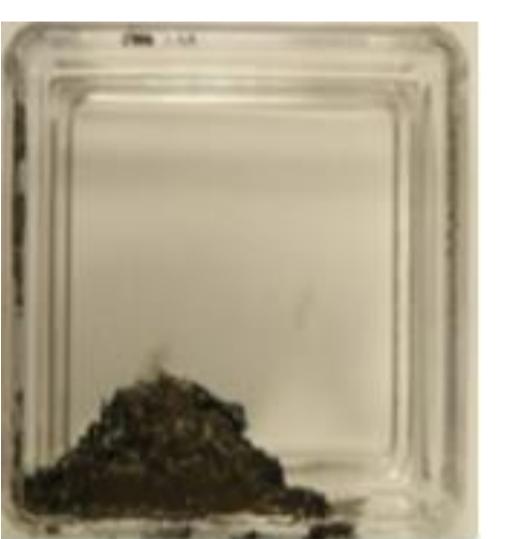
採取したグリース

「蓄勢部」「小勢力部」「大勢力部」のグリースについて、一般的に劣化指標となっている油分率(50%以上低下していると潤滑性能が失われる)を測定したところ下記の結果が判明しました。

投入機構	引外し機構	蓄勢機構	新品
大勢力部

小勢力部
