GCB（ガス遮断器） 電動ばね操作装置の劣化評価と診断技術

機器寿命を把握するとともに的確な診断を行うことで、低廉で良質な電気の安定供給を目指します

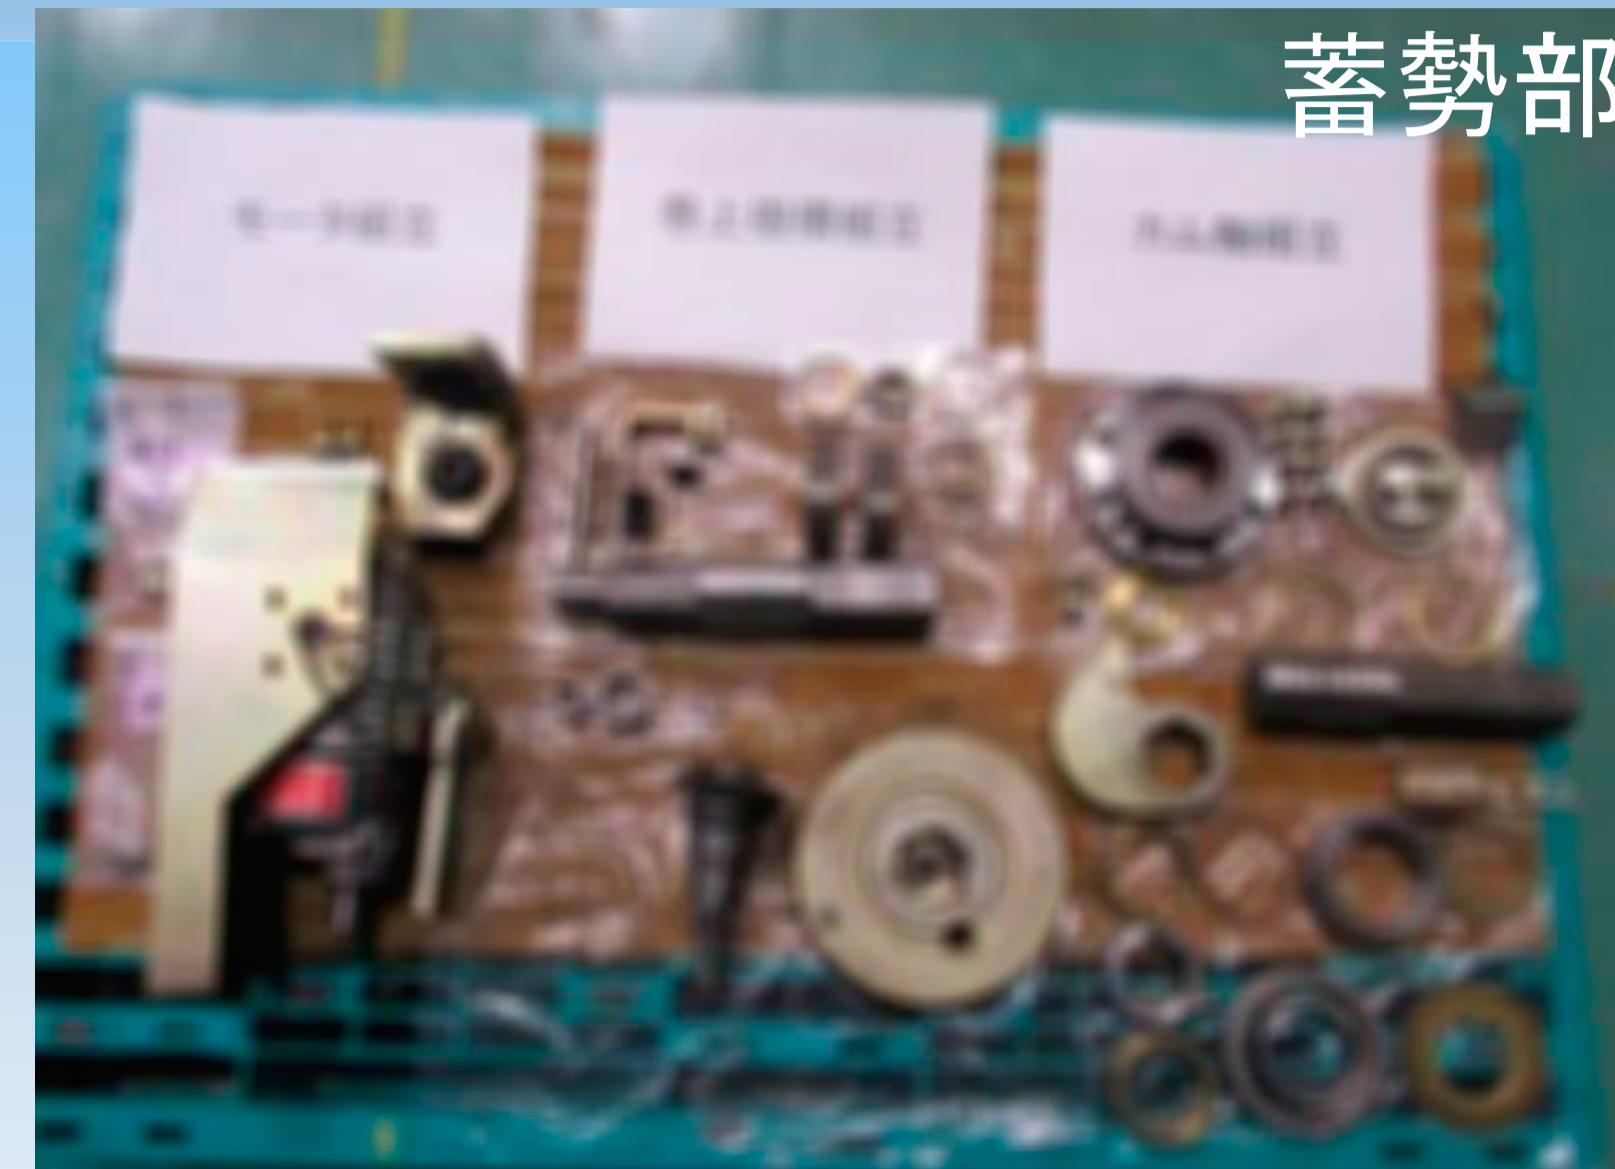
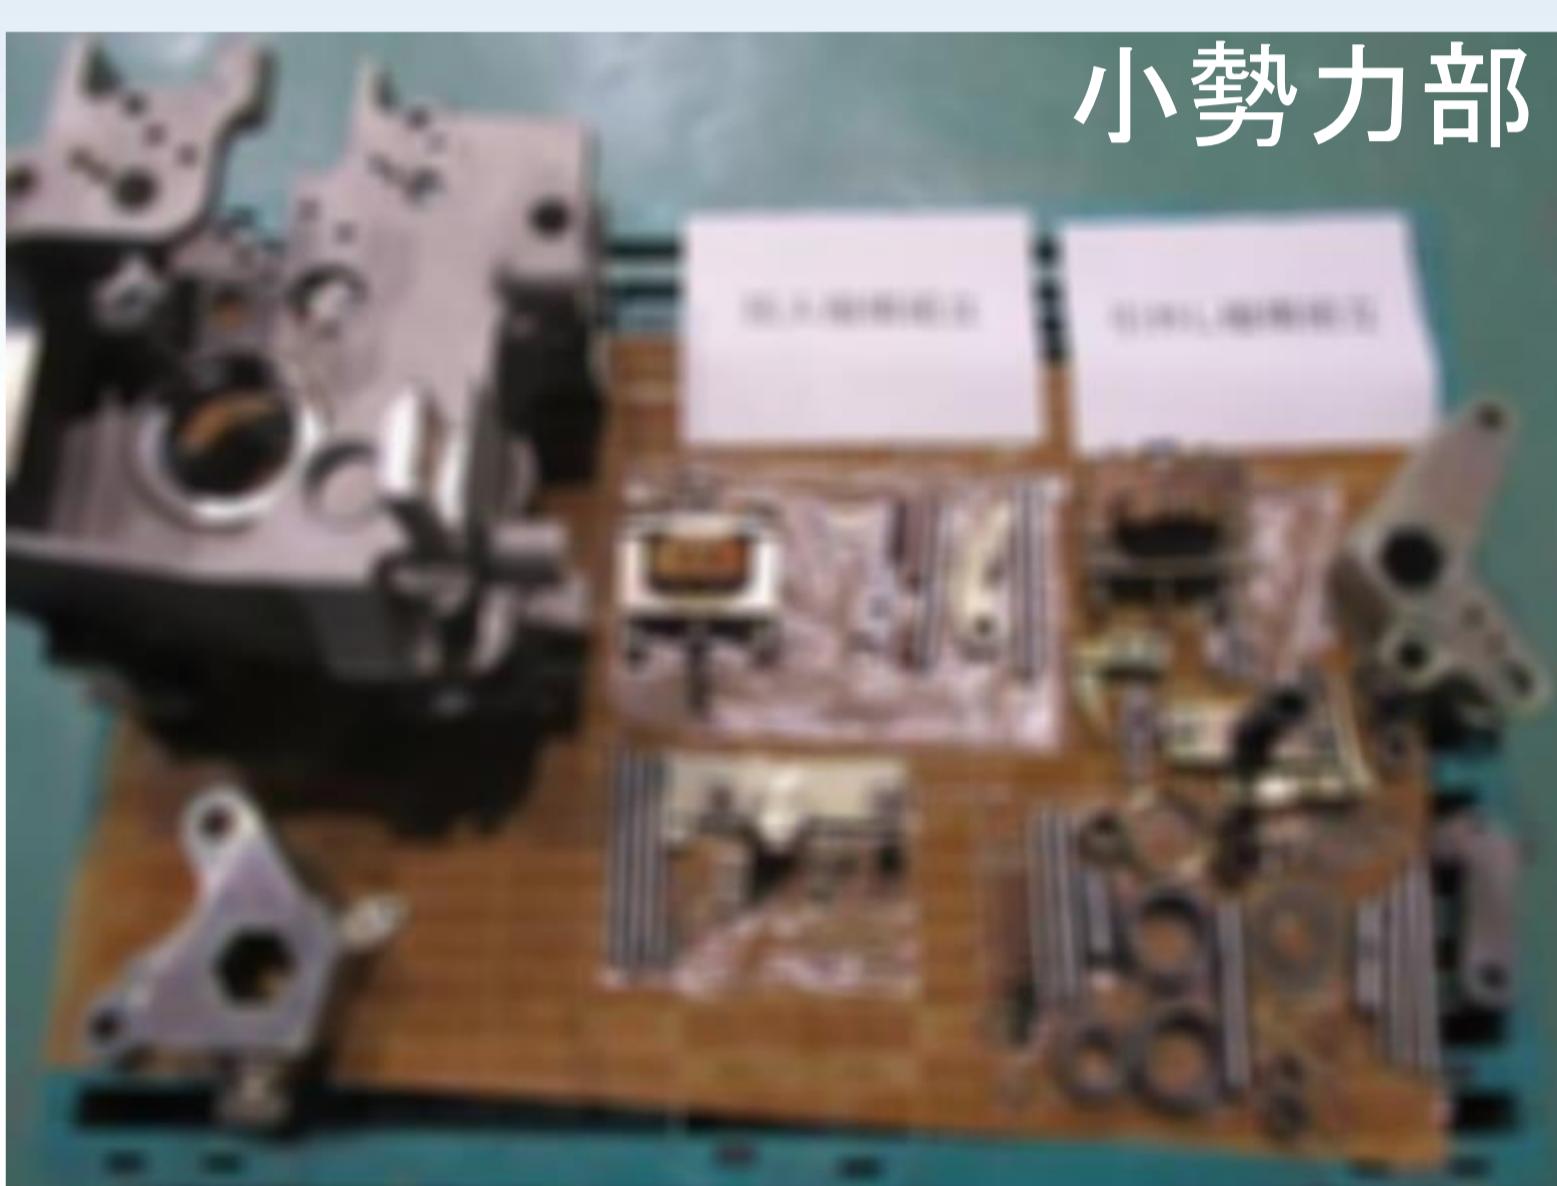
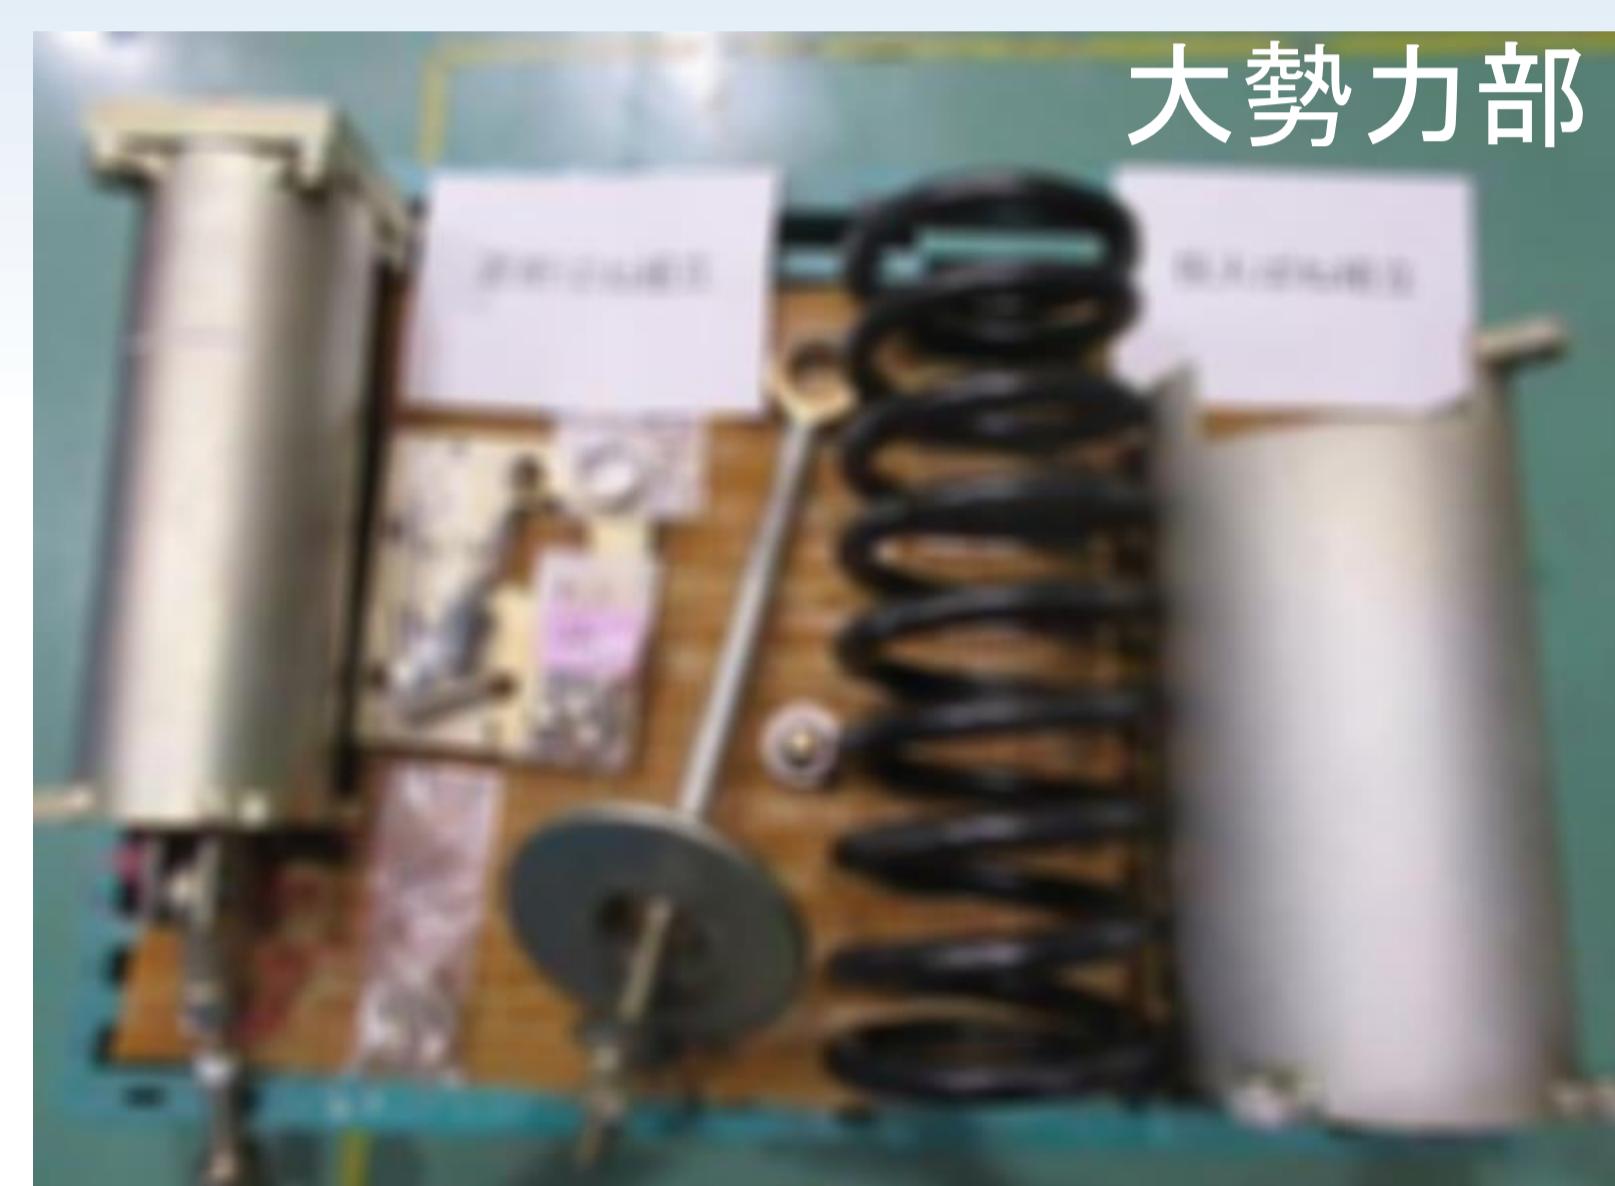
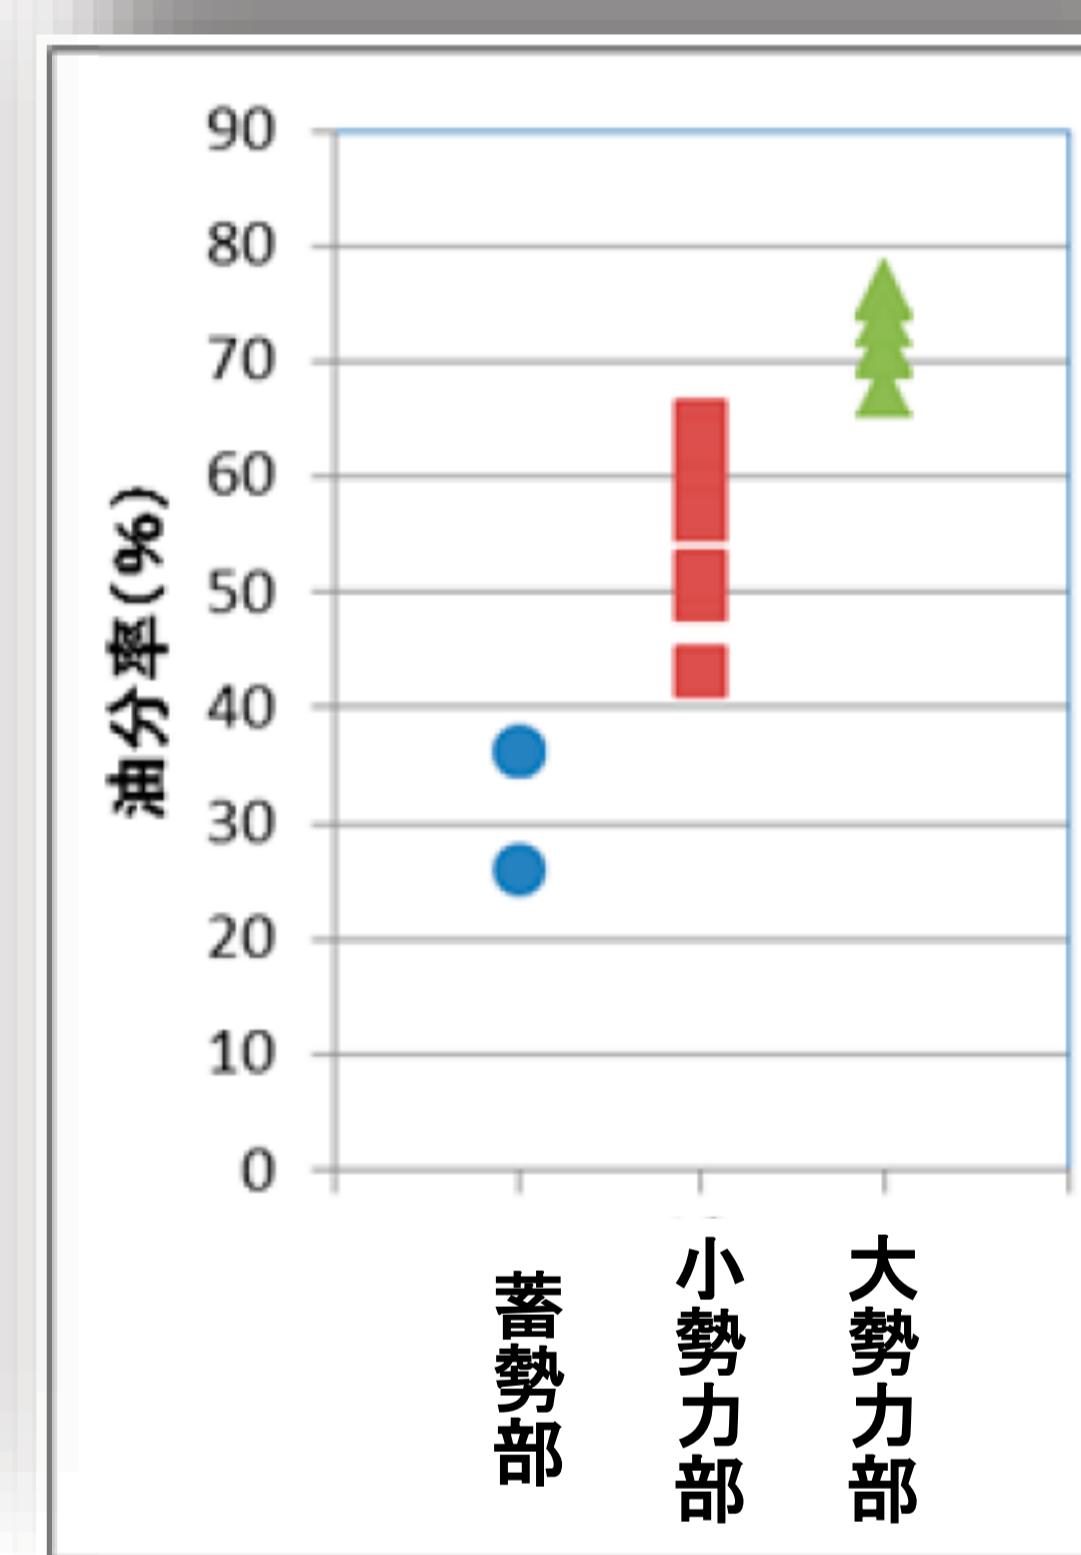
フィールド撤去品
高経年・多数回動作
1988年製(経年25年)
動作回数 4,257回

部位	グリースの劣化要因
蓄勢部	金属同士(ツメ、歯車)の干渉により異物(主に金属摩耗粉)発生量が多く異物の影響を受け、他部位に比べグリースの油分率が低下しているが、遮断器動作への影響はない。
小勢力部	摺動荷重が小さいことから小型の部品で構成されており、グリース塗布量が少ないため、少量の異物でも油分率への影響が大きい。
大勢力部	大荷重がかかる部位ではあるが、グリース塗布量が十分であり、潤滑性能はそれほど低下しない。

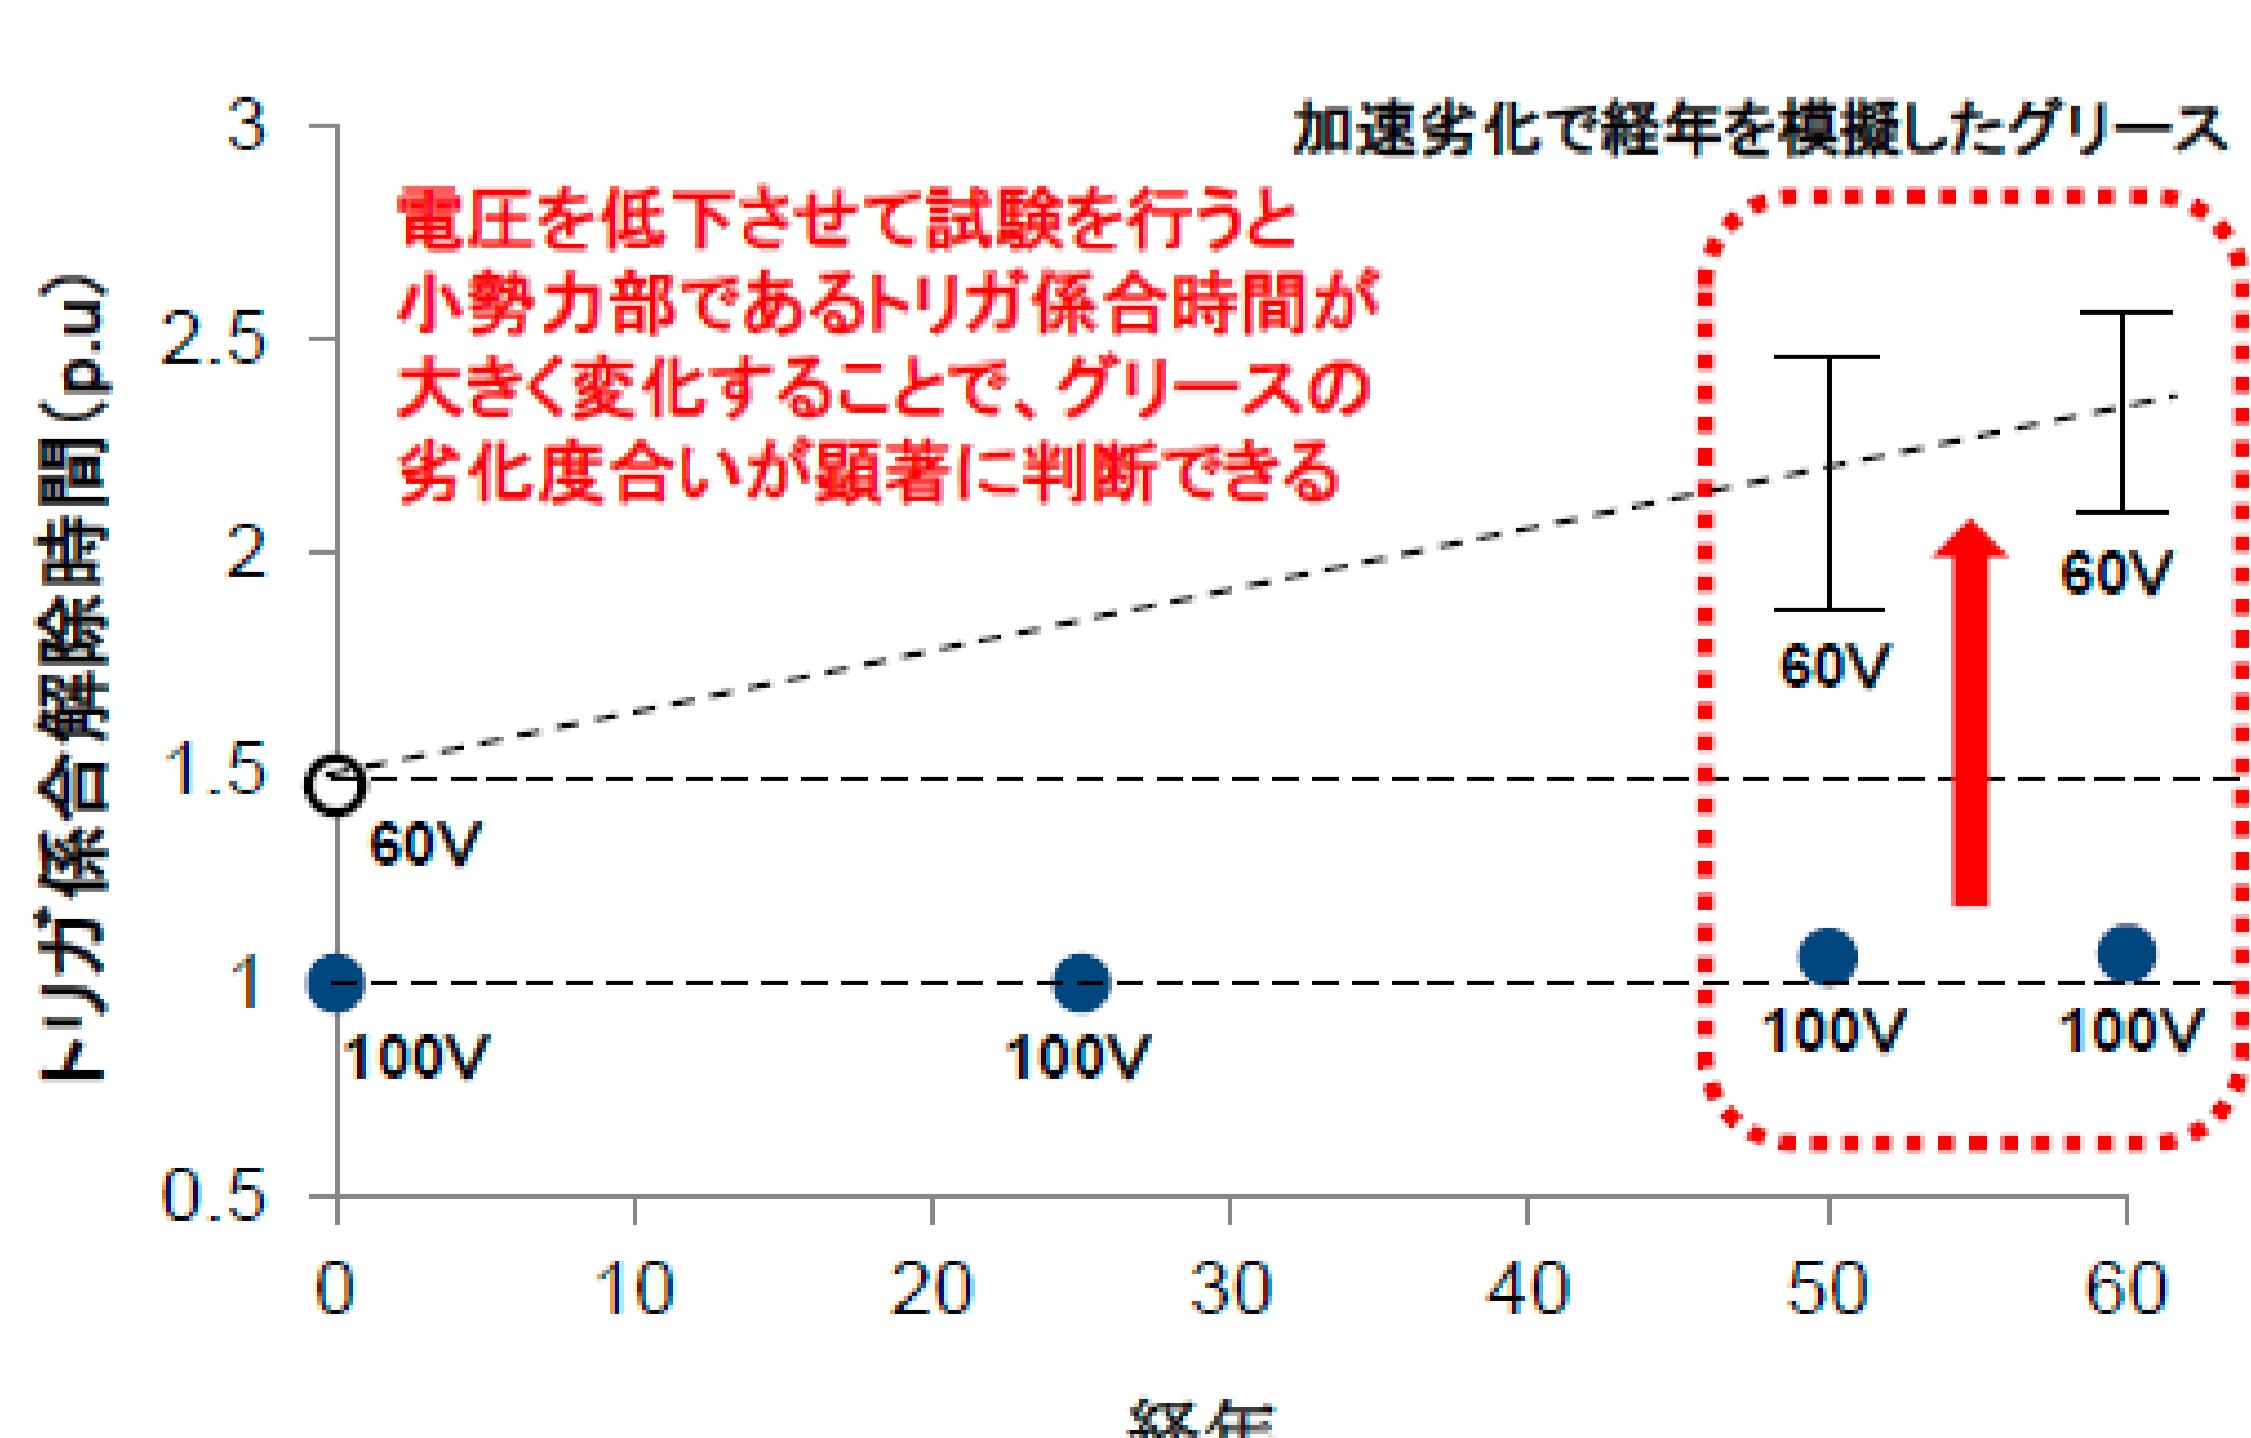
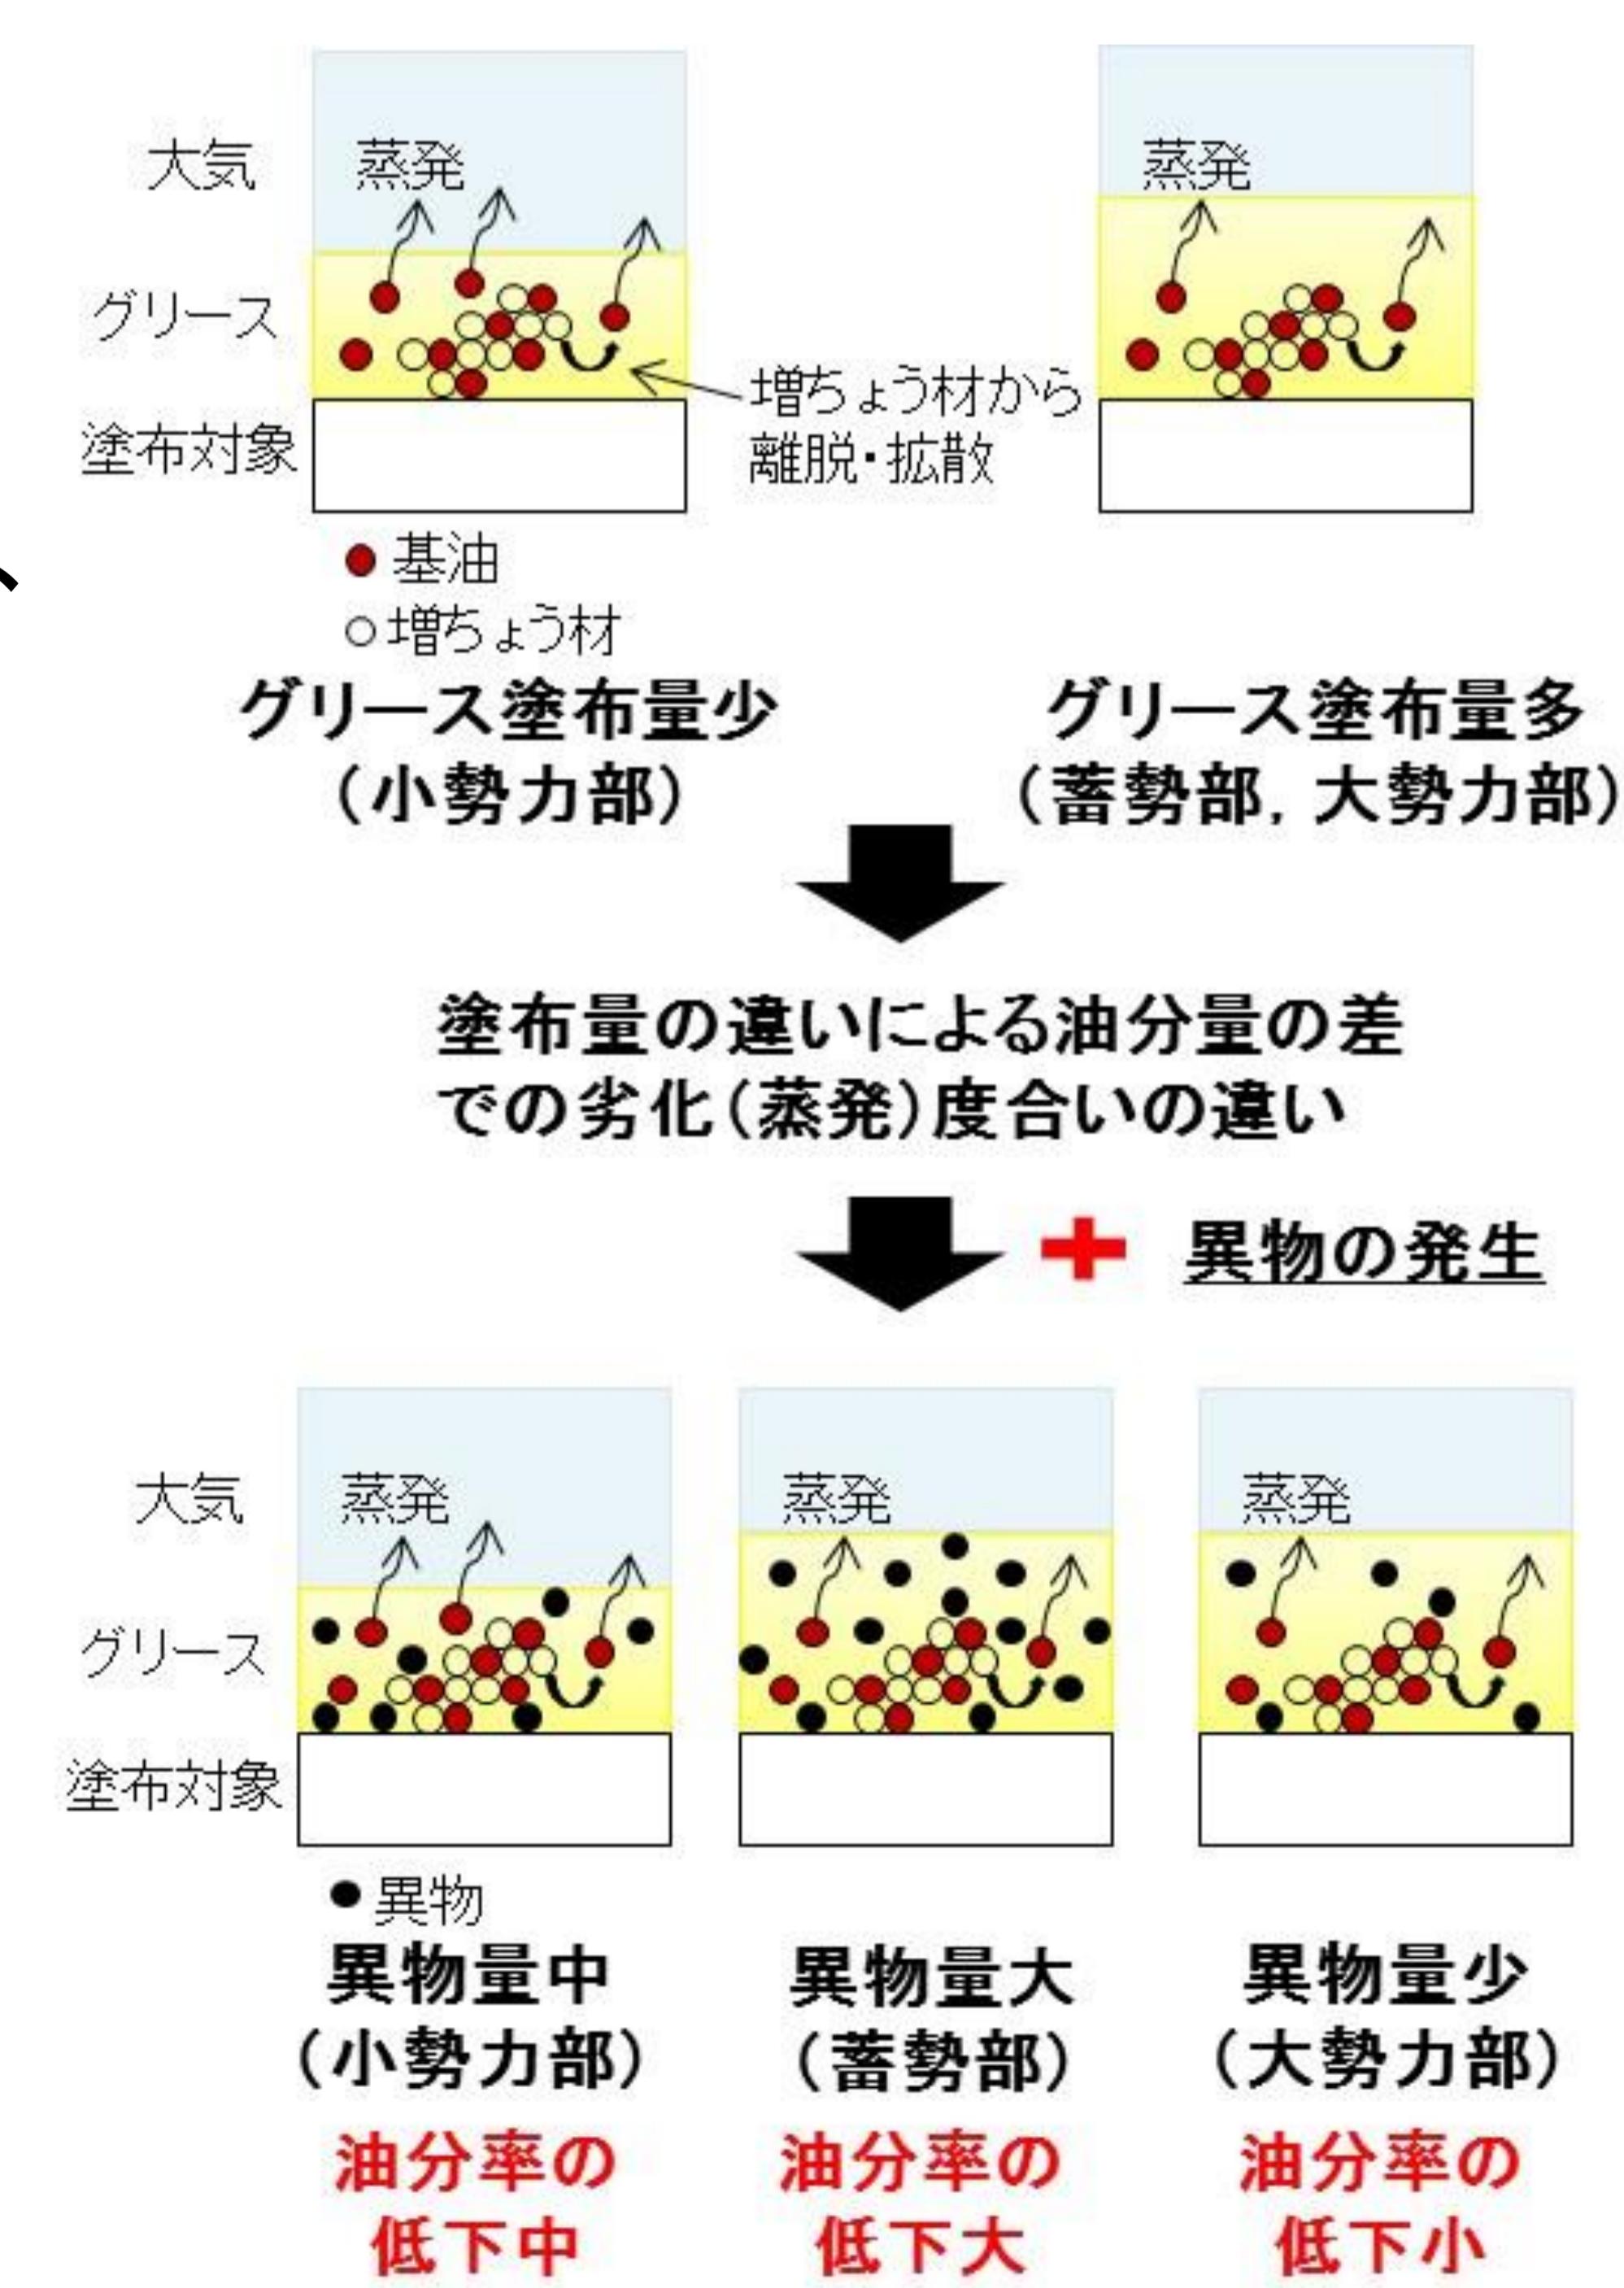
経年25年における油分率が判明したことから、この2倍相当の寿命を期待し、経年50年および60年相当のグリースを意図的に作成、各部へ塗布することで、動作特性を確認しました。その結果、通常の点検作業で実施している制御電圧=100Vでの特性試験では発見できない小勢力部の異常特性が、試験電圧を低下させて実施することにより発見できることを見出しました。
