浜岡1号機（金属）を活用した研究

# 浜岡1号機の原子炉を調べました

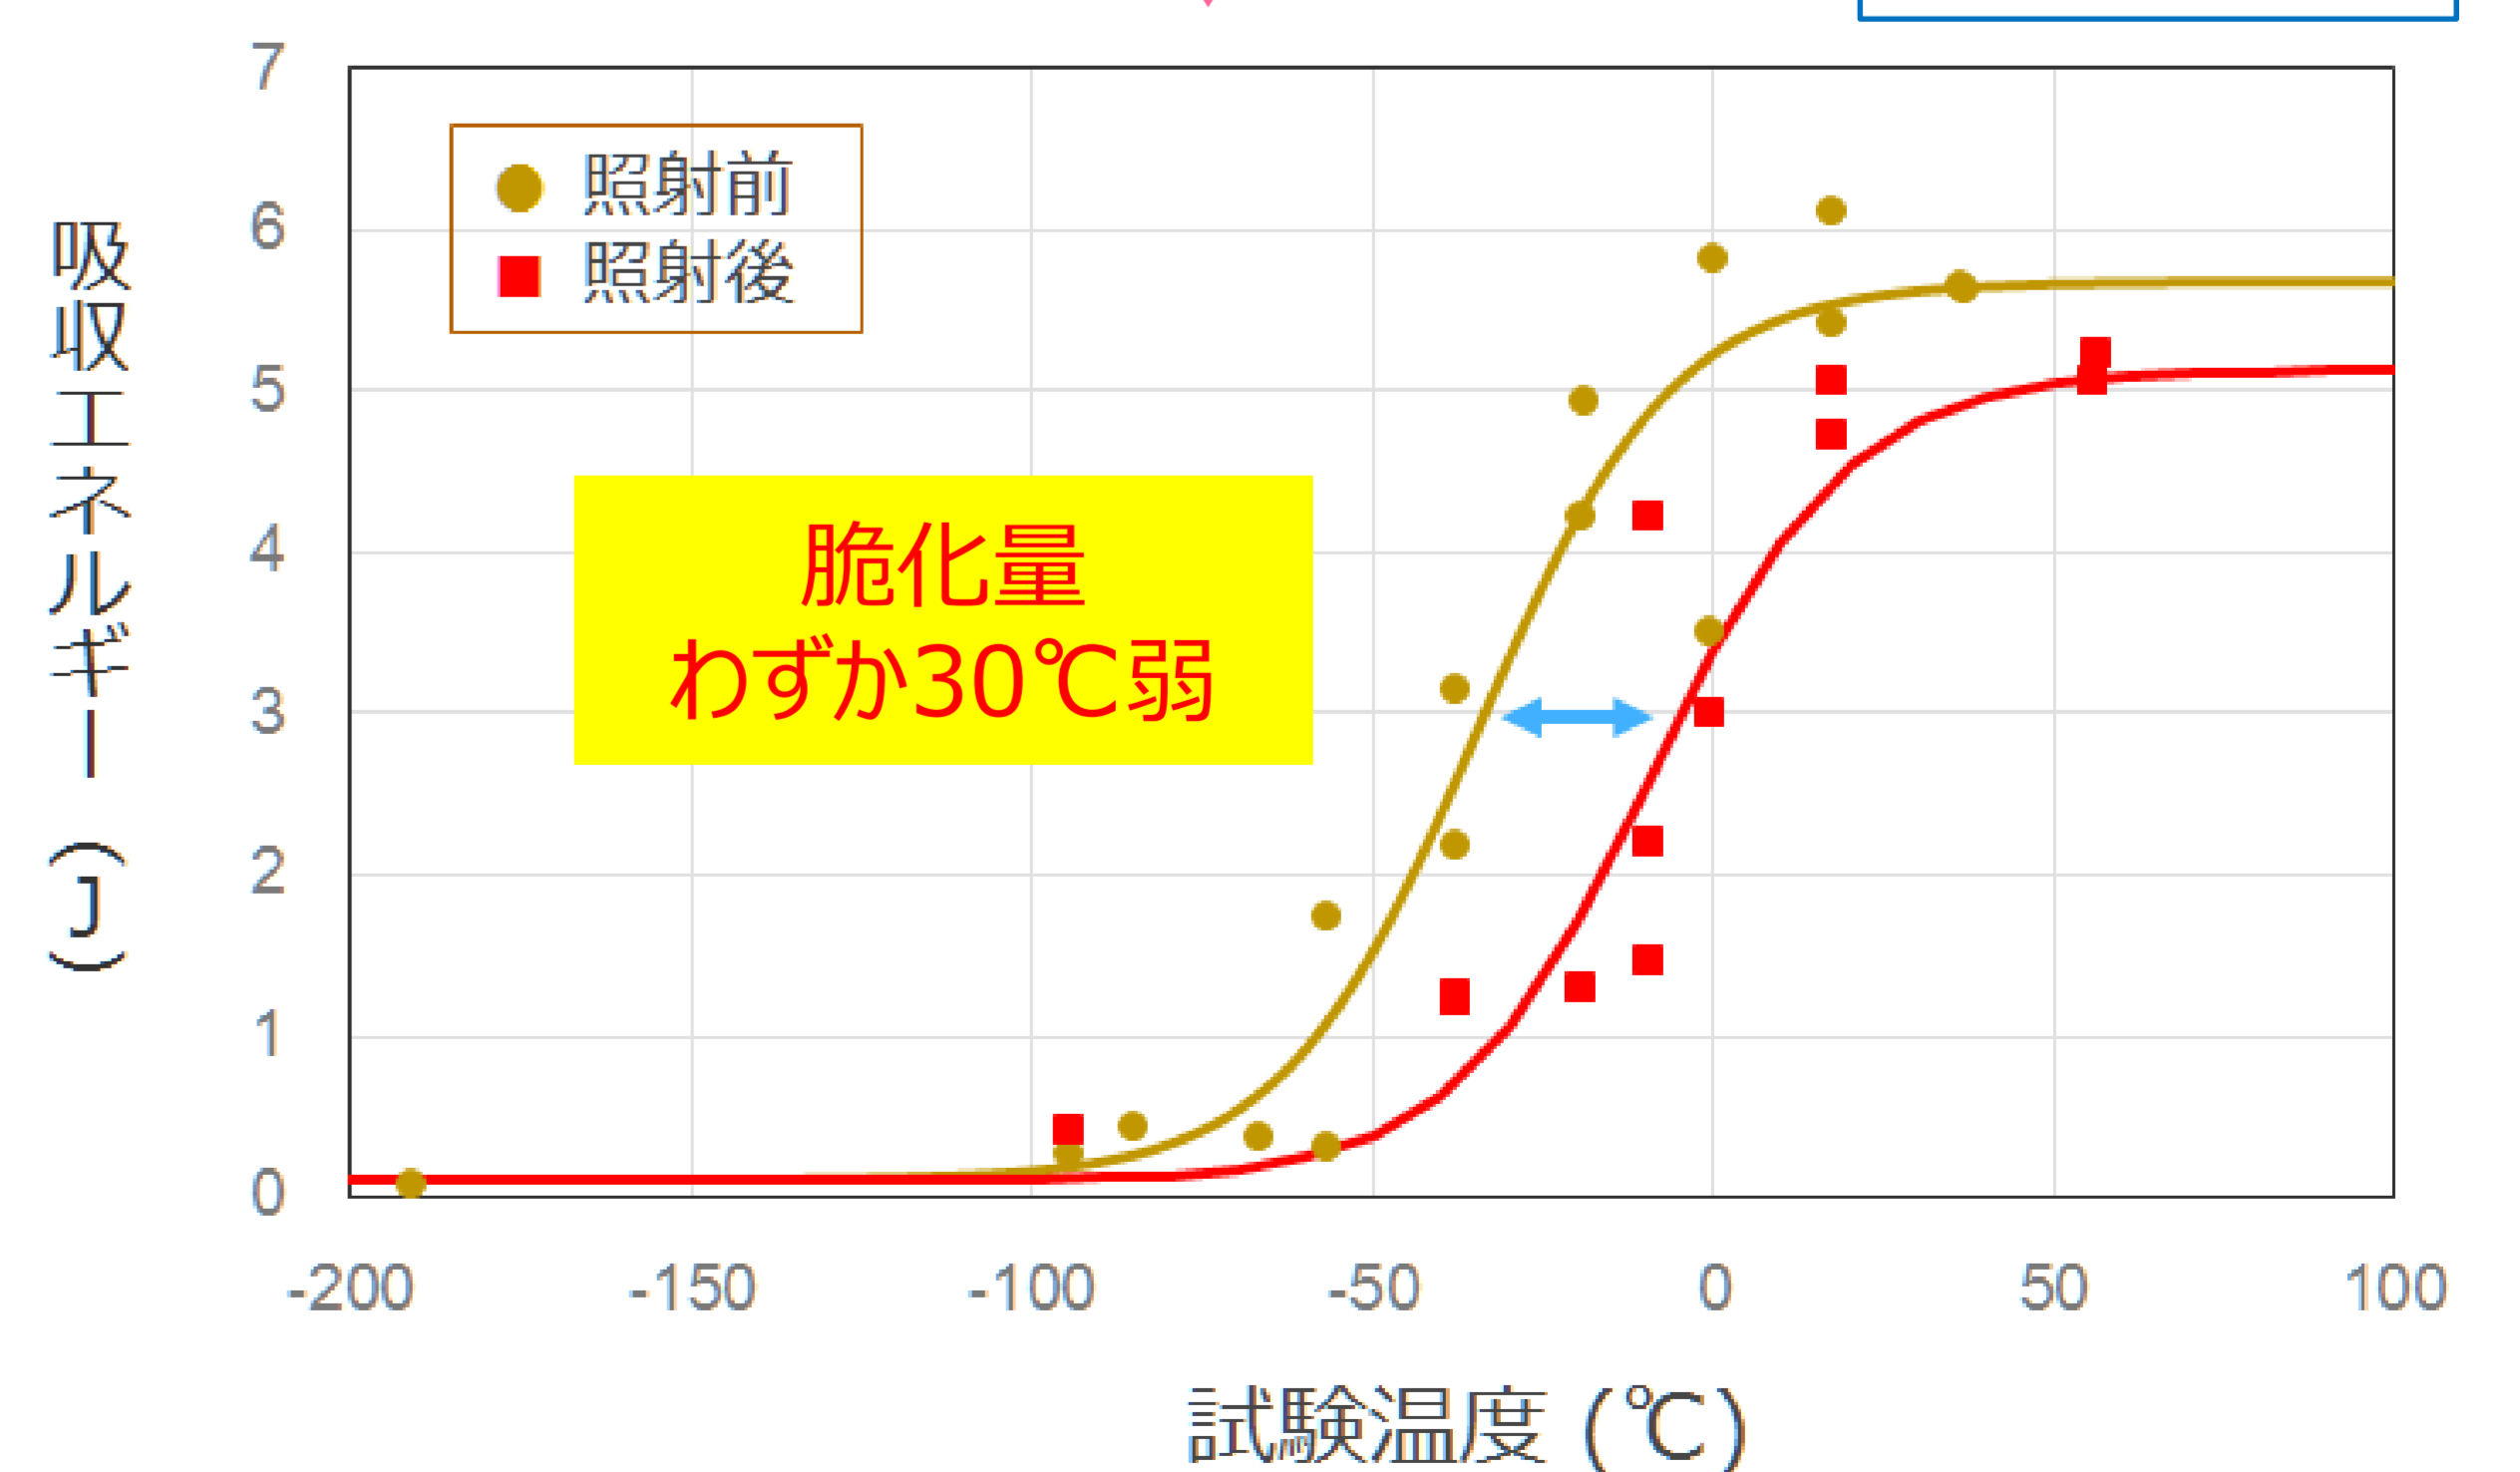
試験の結果

- 原子炉は**シャルピー試験**により健全性を確認
- シャルピー試験は原子炉の**照射脆化**※1を監視し、**延性脆性遷移温度**※2の上昇量を主に調査
- 今回、延性脆性遷移温度の上昇量は**30°C弱程度**（右下図）

- 浜岡1号機と同程度の照射量を受けた**3~5号機の原子炉も健全であると推測**
