# 火力発電所ボイラ給水の鉄分析

背景・目的

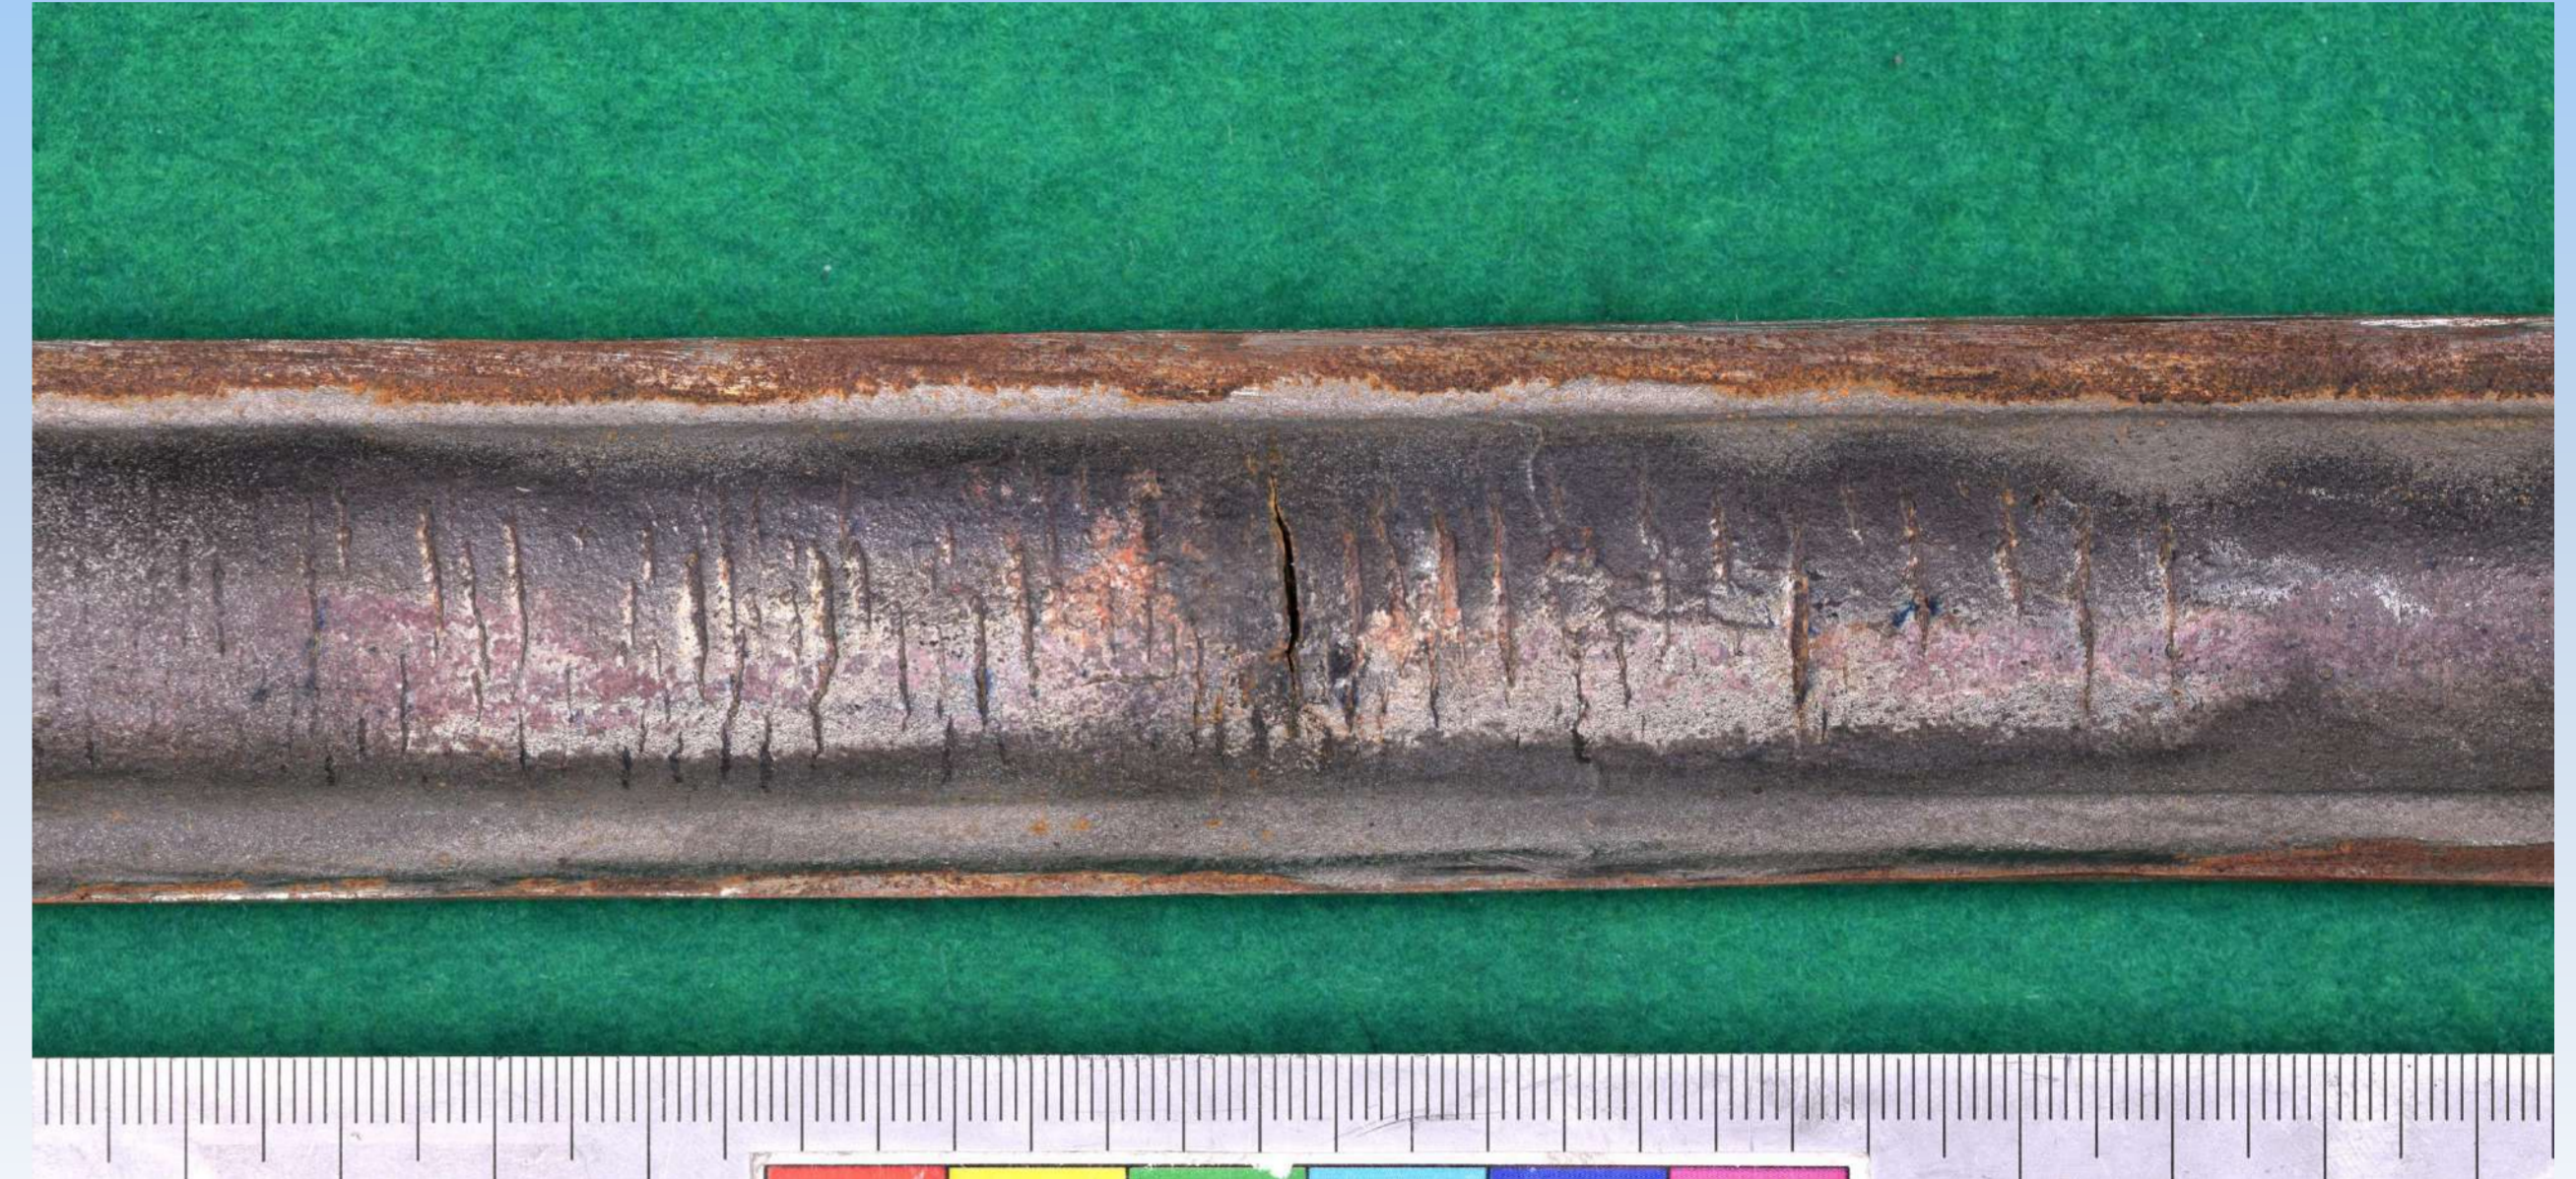
トラブルで損傷した蒸発管

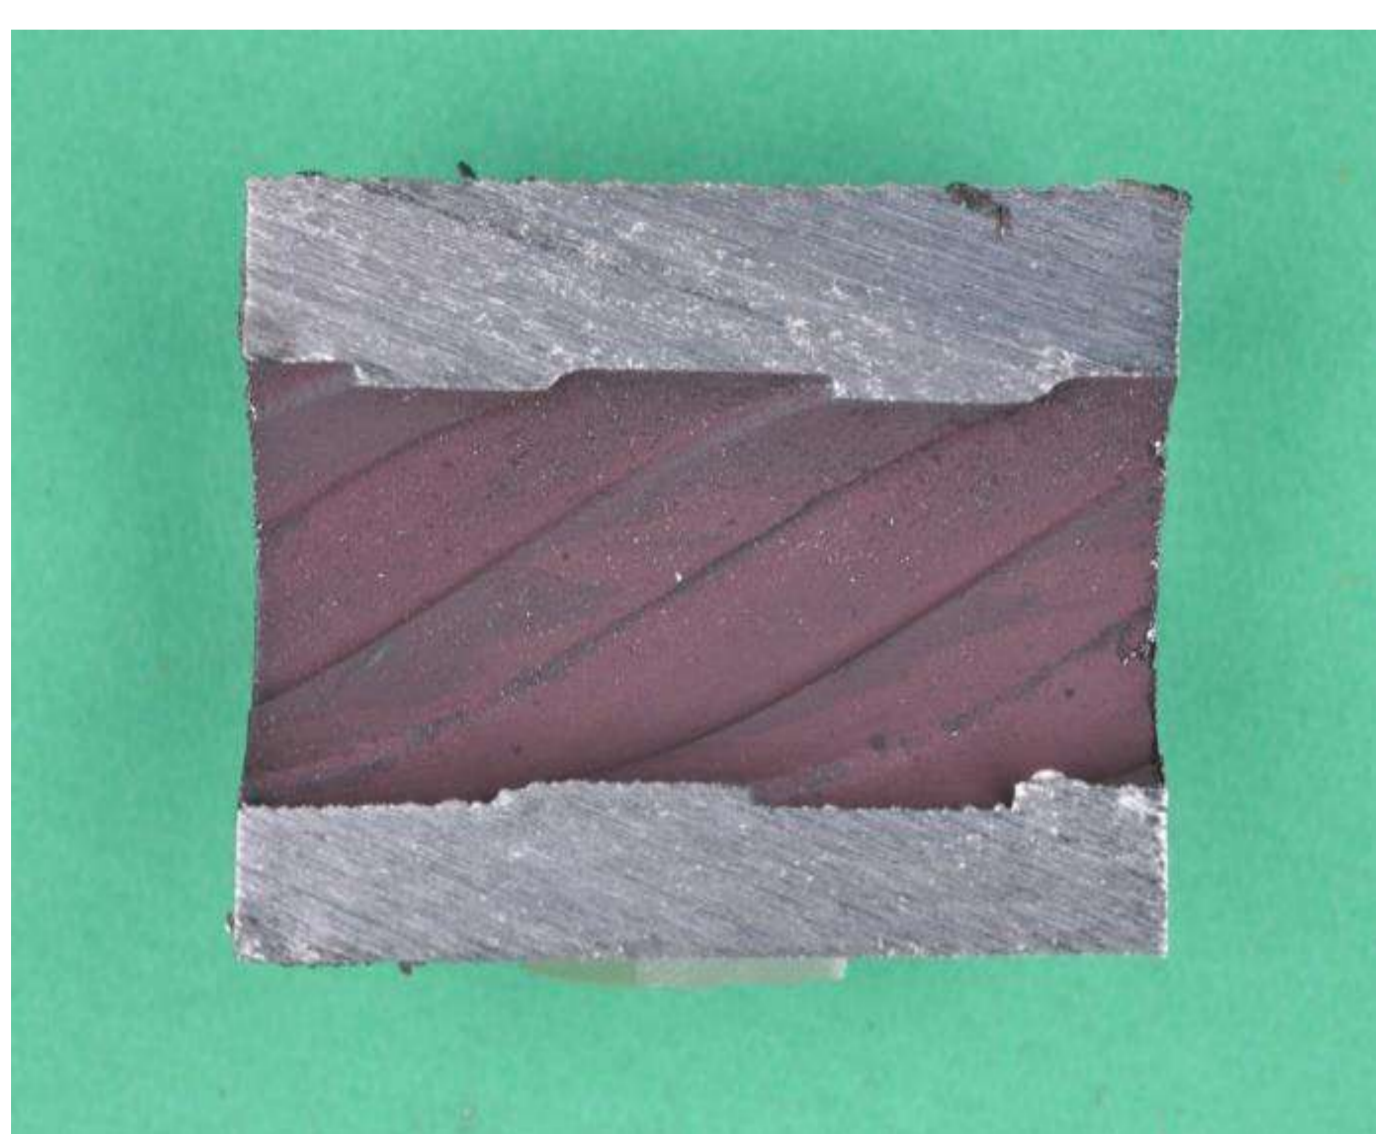
鉄粒子が付着した蒸発管の内面写真

持ち込まれた鉄の微粒子（パウダー状スケールと呼ばれている）が、蒸発管内面に付着・堆積した様子。堆積したパウダー状スケールは、密度が低く、少量の堆積でも熱伝導に影響を与えると報告されています。
