# 非常用ガスタービン第1段動翼の劣化評価

## Evaluation of Emergency Gas Turbine First Stage Blade Degradation

(電力技術研究所 材料技術G 材料T)

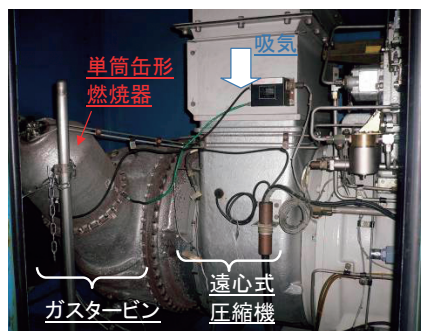
第1図 EGT設備の外観

火力発電所における非常用電源として、コンパクトで据付が容易などの利点を有する非常用ガスタービン (Emergency Gas Turbine：第1図参照) が設置される場合がある。EGTは、停電や災害など非常時のバックアップ電源として使用されるため、一般的な運用は定例および発電時の確認運転を行うだけであり、起動停止回数は多いが運転時間は少ない設備となっている。
