山岳地における鋼管鉄塔の内面腐食に関する研究

過去に実績のない鋼管内面腐食の原因究明に向けて

Study on Internal Corrosion of Steel Pipes for Transmission Towers Running Through Mountainous Areas
Investigation into the Cause of Unprecedented Internal Corrosion

(電力技術研究所 流通G 送变电T)

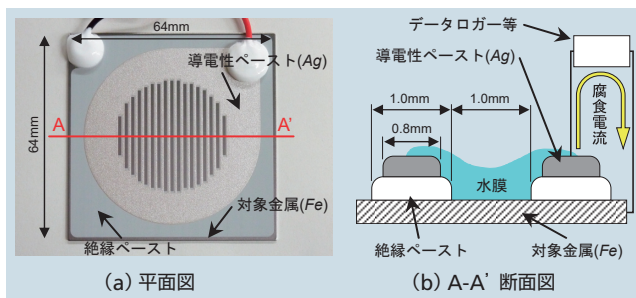
第4図 ACMセンサの構造

その原理・構造として、第4図に示すように基板となる対象金属 (Fe)、絶縁ペースト、導電性ペースト (Ag) の3層構造となっており、絶縁ペーストにより対象金属と導電性ペーストの絶縁が保たれている。降雨や結露等により、対象金属と導電性ペーストの間に水膜が形成されると腐食電流が流れ、その電流を記録・解析することにより腐食速度および濡れ時間を算出することができる。
