石炭火力のボイラ底部蒸発管のファイヤークラック抑制

温度変化や腐食ガス成分の影響評価

Suppression of Fire Cracks in Evaporator Tubes at the Bases of Coal-Fired Boilers

(電力技術研究所 発電G 火力T)

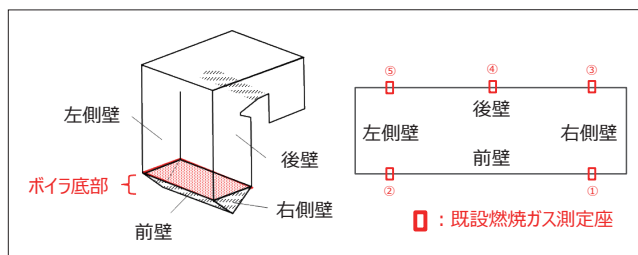
第3図 ボイラ底部の水平断面図

第3図にボイラ底部の水平断面図を示す。炉内温度測定は、既設の燃焼ガス測定座(前壁側2箇所+後壁側3箇所の計5箇所)に熱電対を挿入して約2カ月間行った(第4図)。

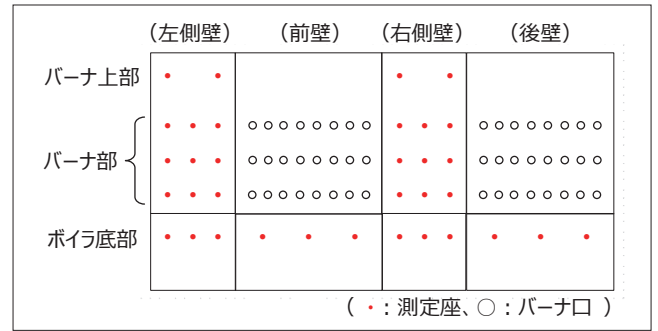
第6図 燃焼ガス測定座の概略配置

ボイラ炉壁に設置した既設の燃焼ガス測定座(第6図)にて、硫化水素濃度測定を実施した。その結果(第7図)、バーナ上部、バーナ部、ボイラ底部のいずれにおいても、硫化水素濃度(過去の研究で得られた管理基準に対する相対値)が1以上となる箇所があり、ボイラ底部の最大値は2.7であった。次に、ボイラ底部の硫化水素濃度を低減する条件を見出すため、消費炭種(5条件)やバーナパターン(3条件)を変化させて測定した。その結果、条件によってはボイラ底部の硫化水素濃度が1以下となった(第8図、第9図は1以下となった例)。これまでの当社知見より、硫化水素濃度が1以下であれば、腐食が進行しにくいことを確認していることから、消費炭種もしくはバーナパターンを適切に選定することでボイラ底部蒸発管のファイヤークラック抑制が期待できる。
