サンプリングモアレカメラによる金属材料の疲労破断兆候の把握

Grasping signs of a fatigue fracture in metallic materials using a Sampling Moire Camera

(エネルギー応用研究所 ネットワークG 配電T)

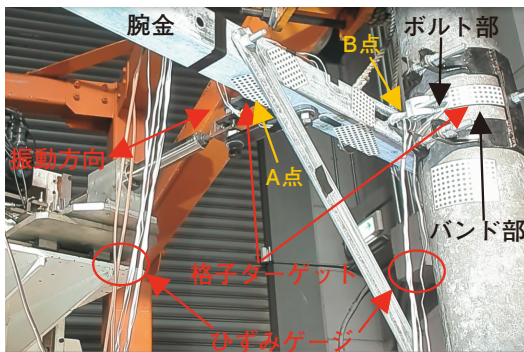
第4図 加振試験状況

検証モデルは第4図に示すとおりであり、試験用の電

柱に長さ1,500mmの腕金を可変型Uバンドで固定し、腕金に電線による不平均張力を想定した繰り返し応力を加振試験機で与えた。与える振動の周期は約1 Hz、荷重は約2,500Nで試験を行った。また、モアレカメラで変位を測定するにあたり、ボルトは面積が小さく直接格子ターゲットの貼付けが困難であるため、腕金やバンド部に格子ターゲットを貼り付けし、それぞれの変位を測定した。今回、変位測定に加え、ボルト部やバンド部にひずみゲージを取付けし応力測定した他、試験中の動画から各部の挙動を確認した。
