特異な事象①

現場を支える化学分析技術

光ファイバーケーブル外皮にこんな付着物が？！

特異な事象②

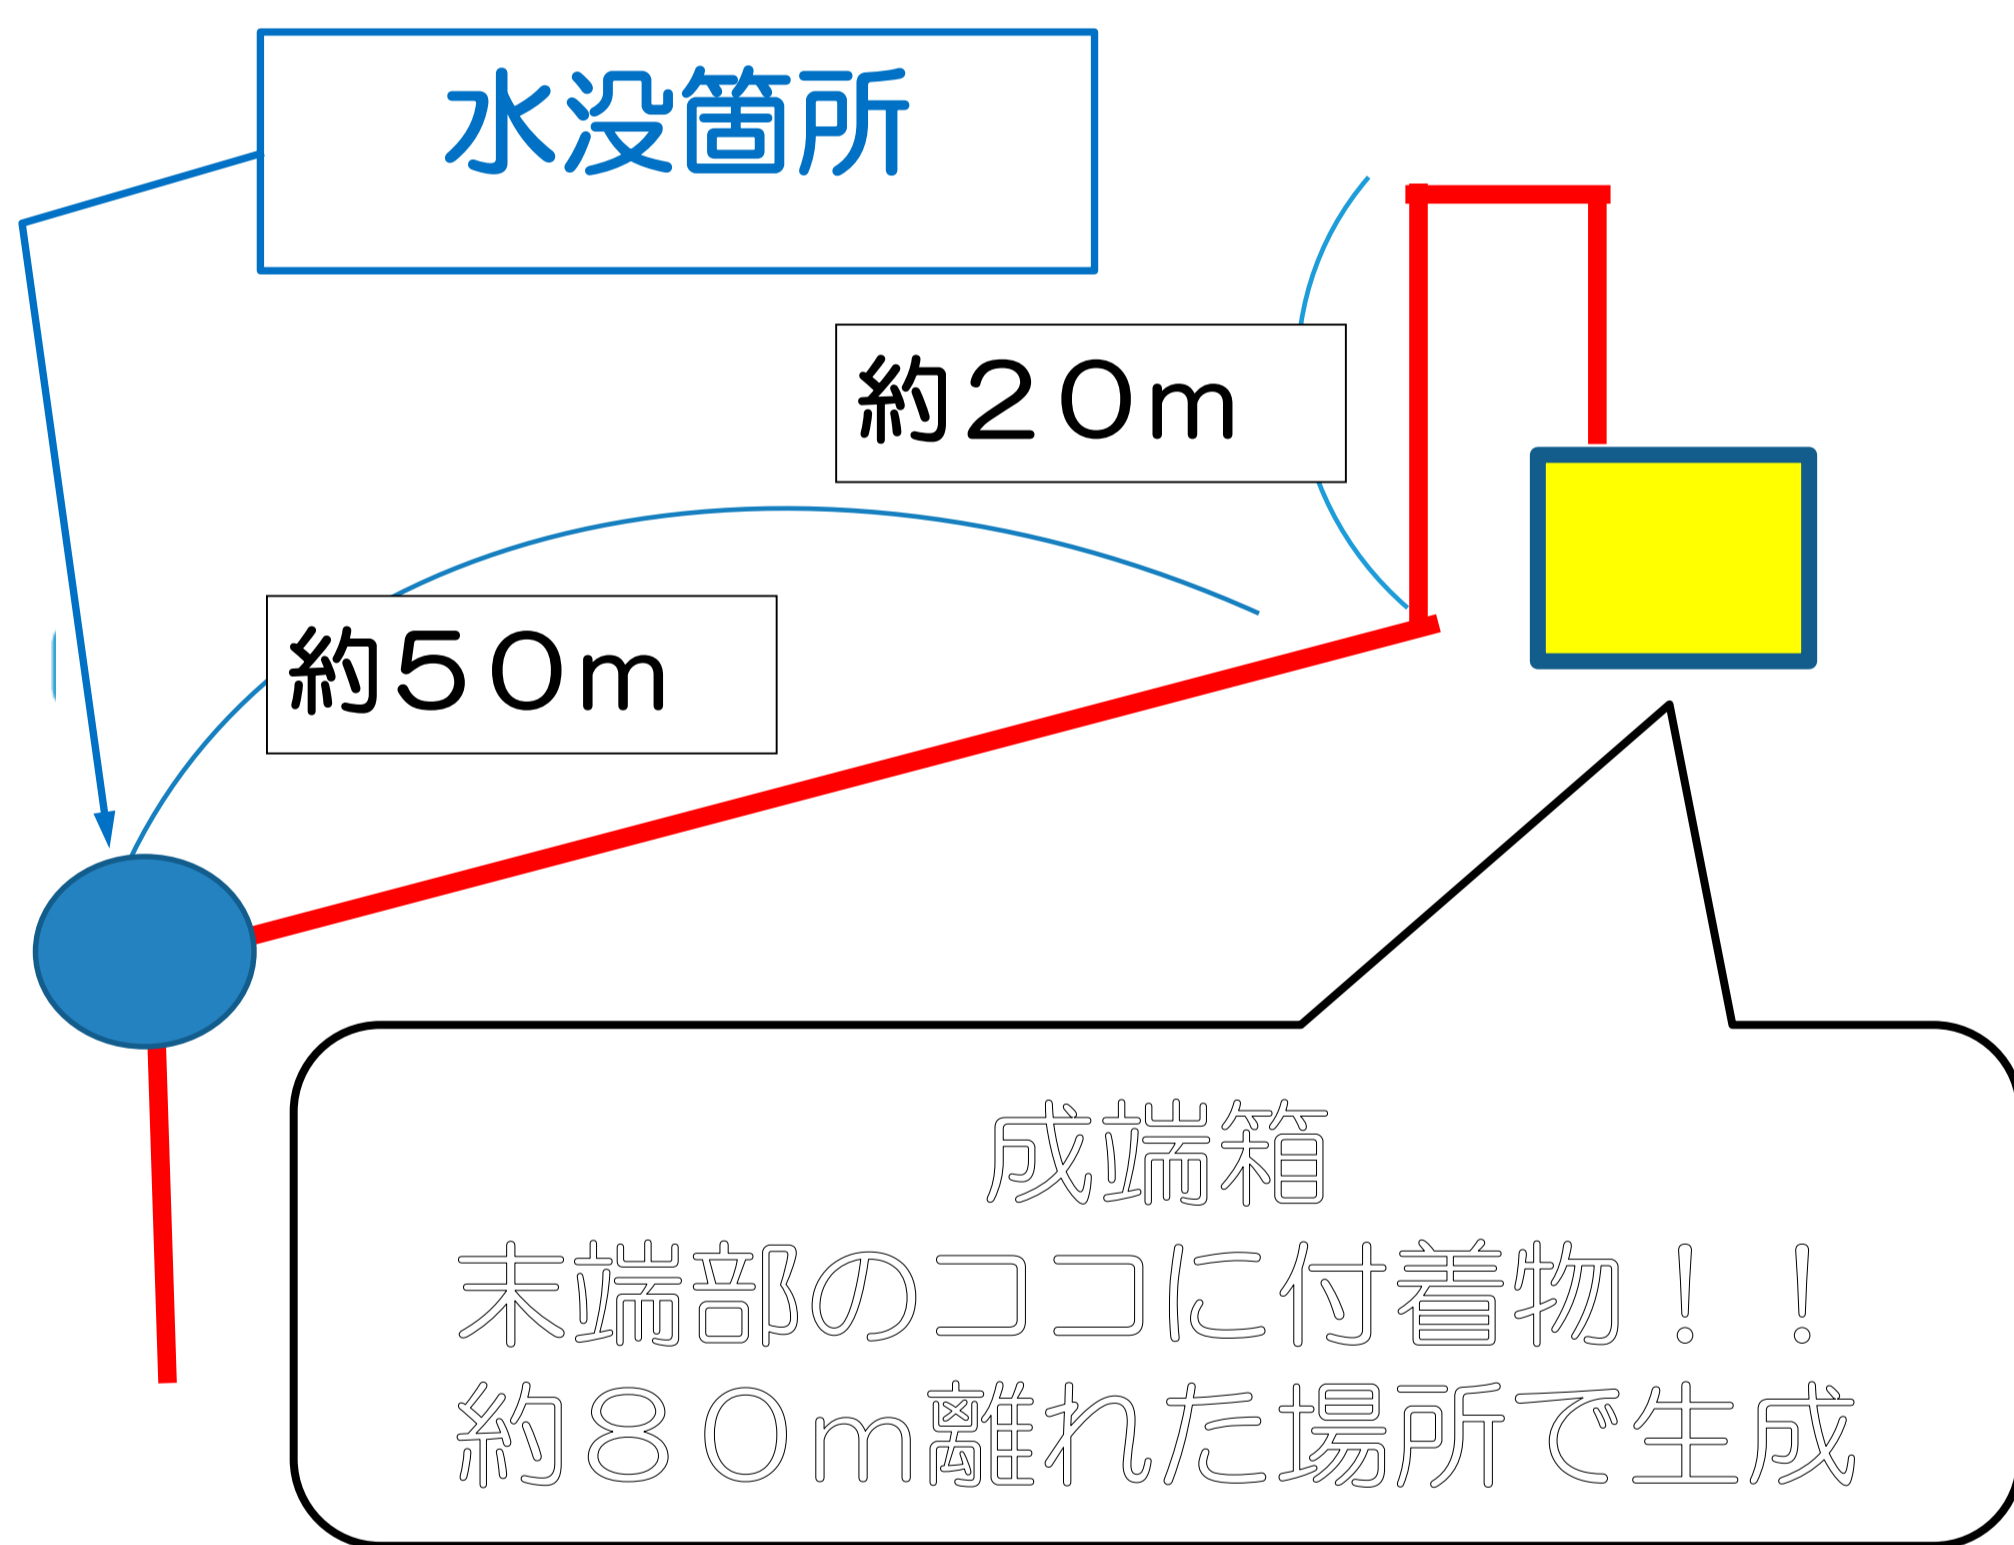
電気所に設置した光ファイバケーブルの成端箱（光IDF）内のケーブル外皮端末処理部付近に異物が付着していたため、付着物等を分析調査を実施しました。

成端箱（光IDF）内のケーブル外皮端末処理部付近の写真

ケーブル外皮（黒色）中に含まれる炭化促進剤の一つ、水溶性のペンタエリトール
【 $C(CH_2OH)_4$ 】が水と反応して出来た化合物であった。

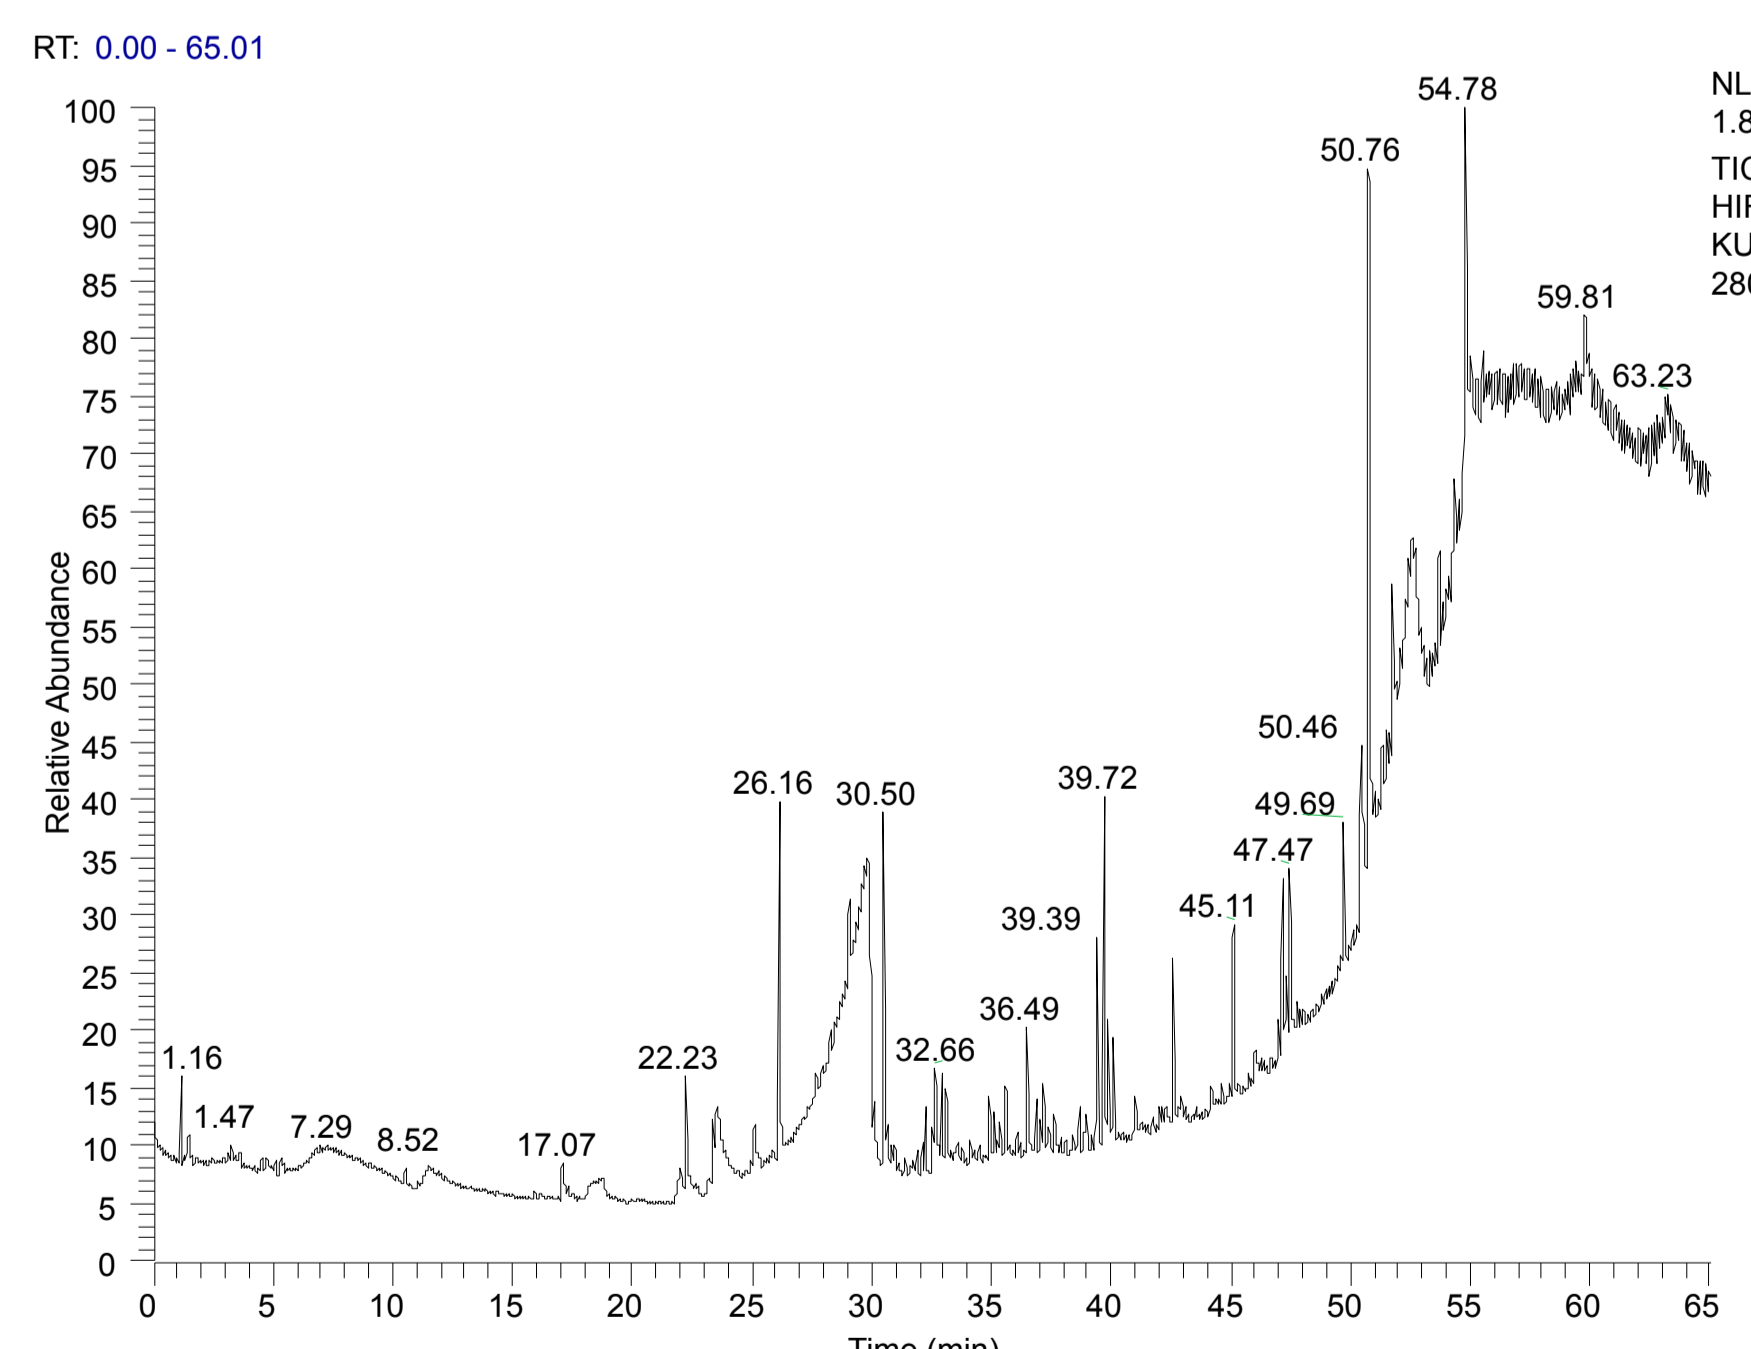
調査結果

R.T	検索化合物
26.2	2,4-ジ(1,1-ジメチルエチル)フェノール
27~30	ペンタエリトール
39.7	検索できず不明
50.8	4,4-チオビス(2(1,1-ジメチルエチル)5-メチルフェノール)
54.8	検索できず不明

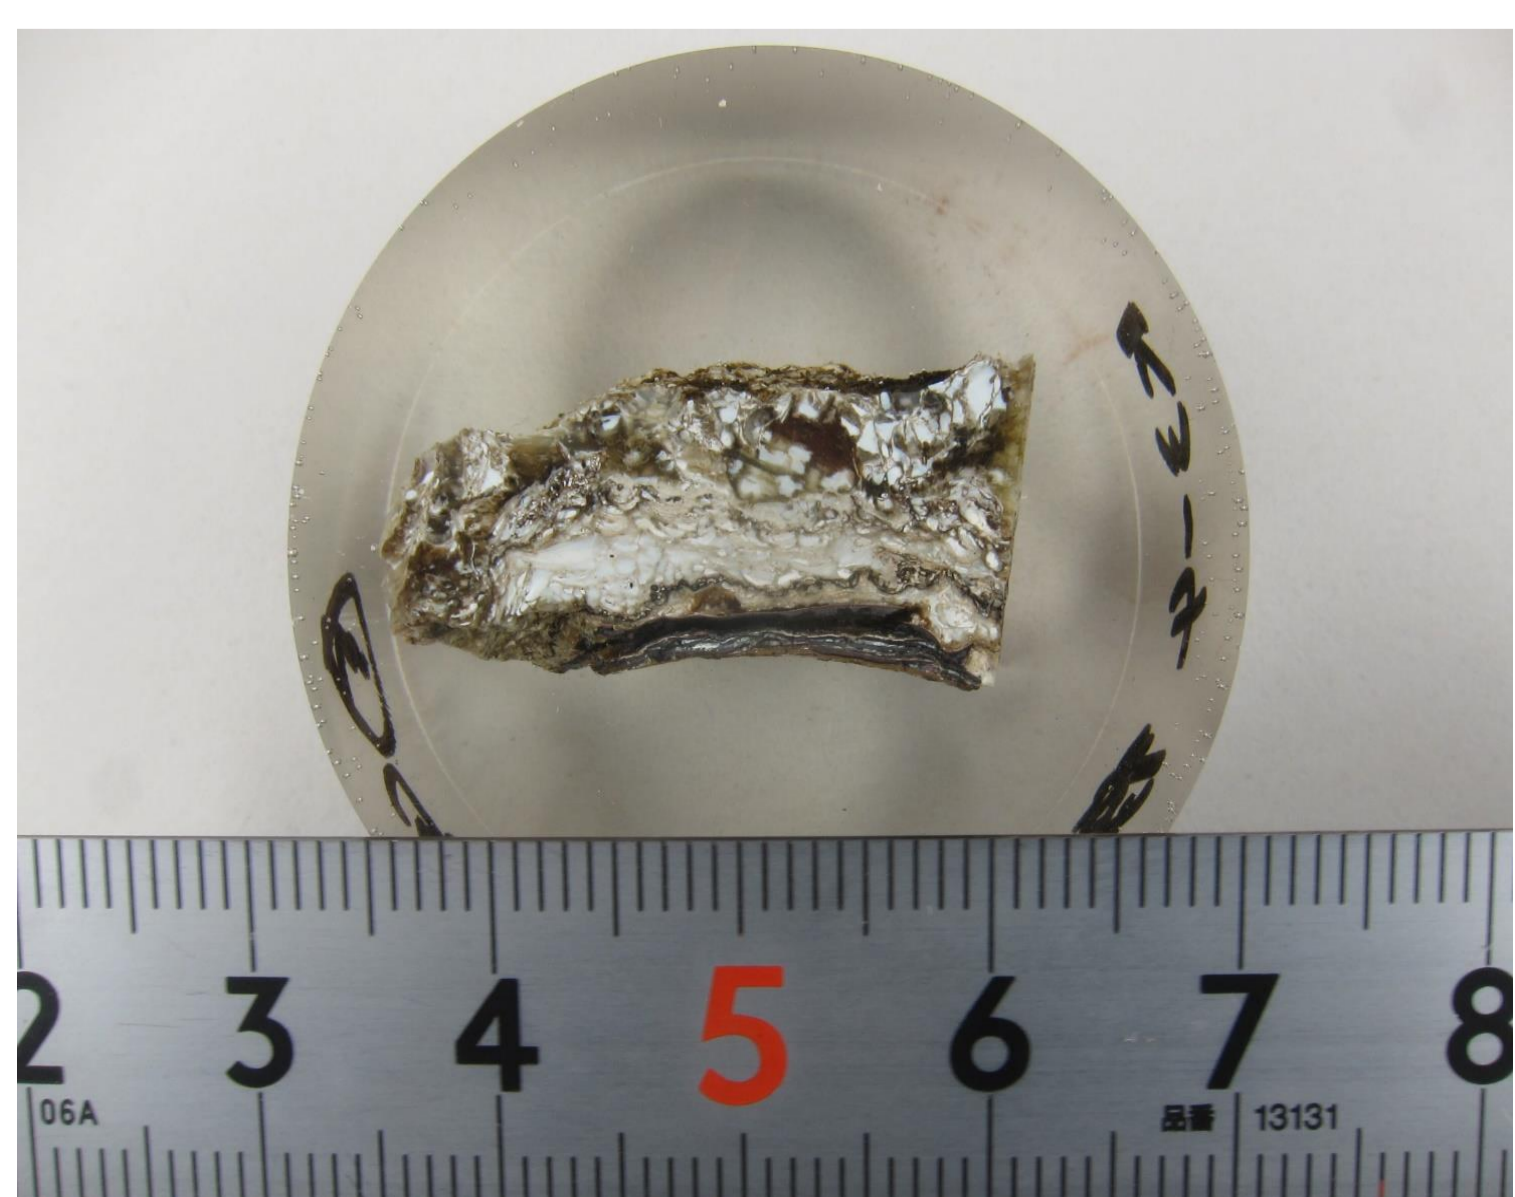
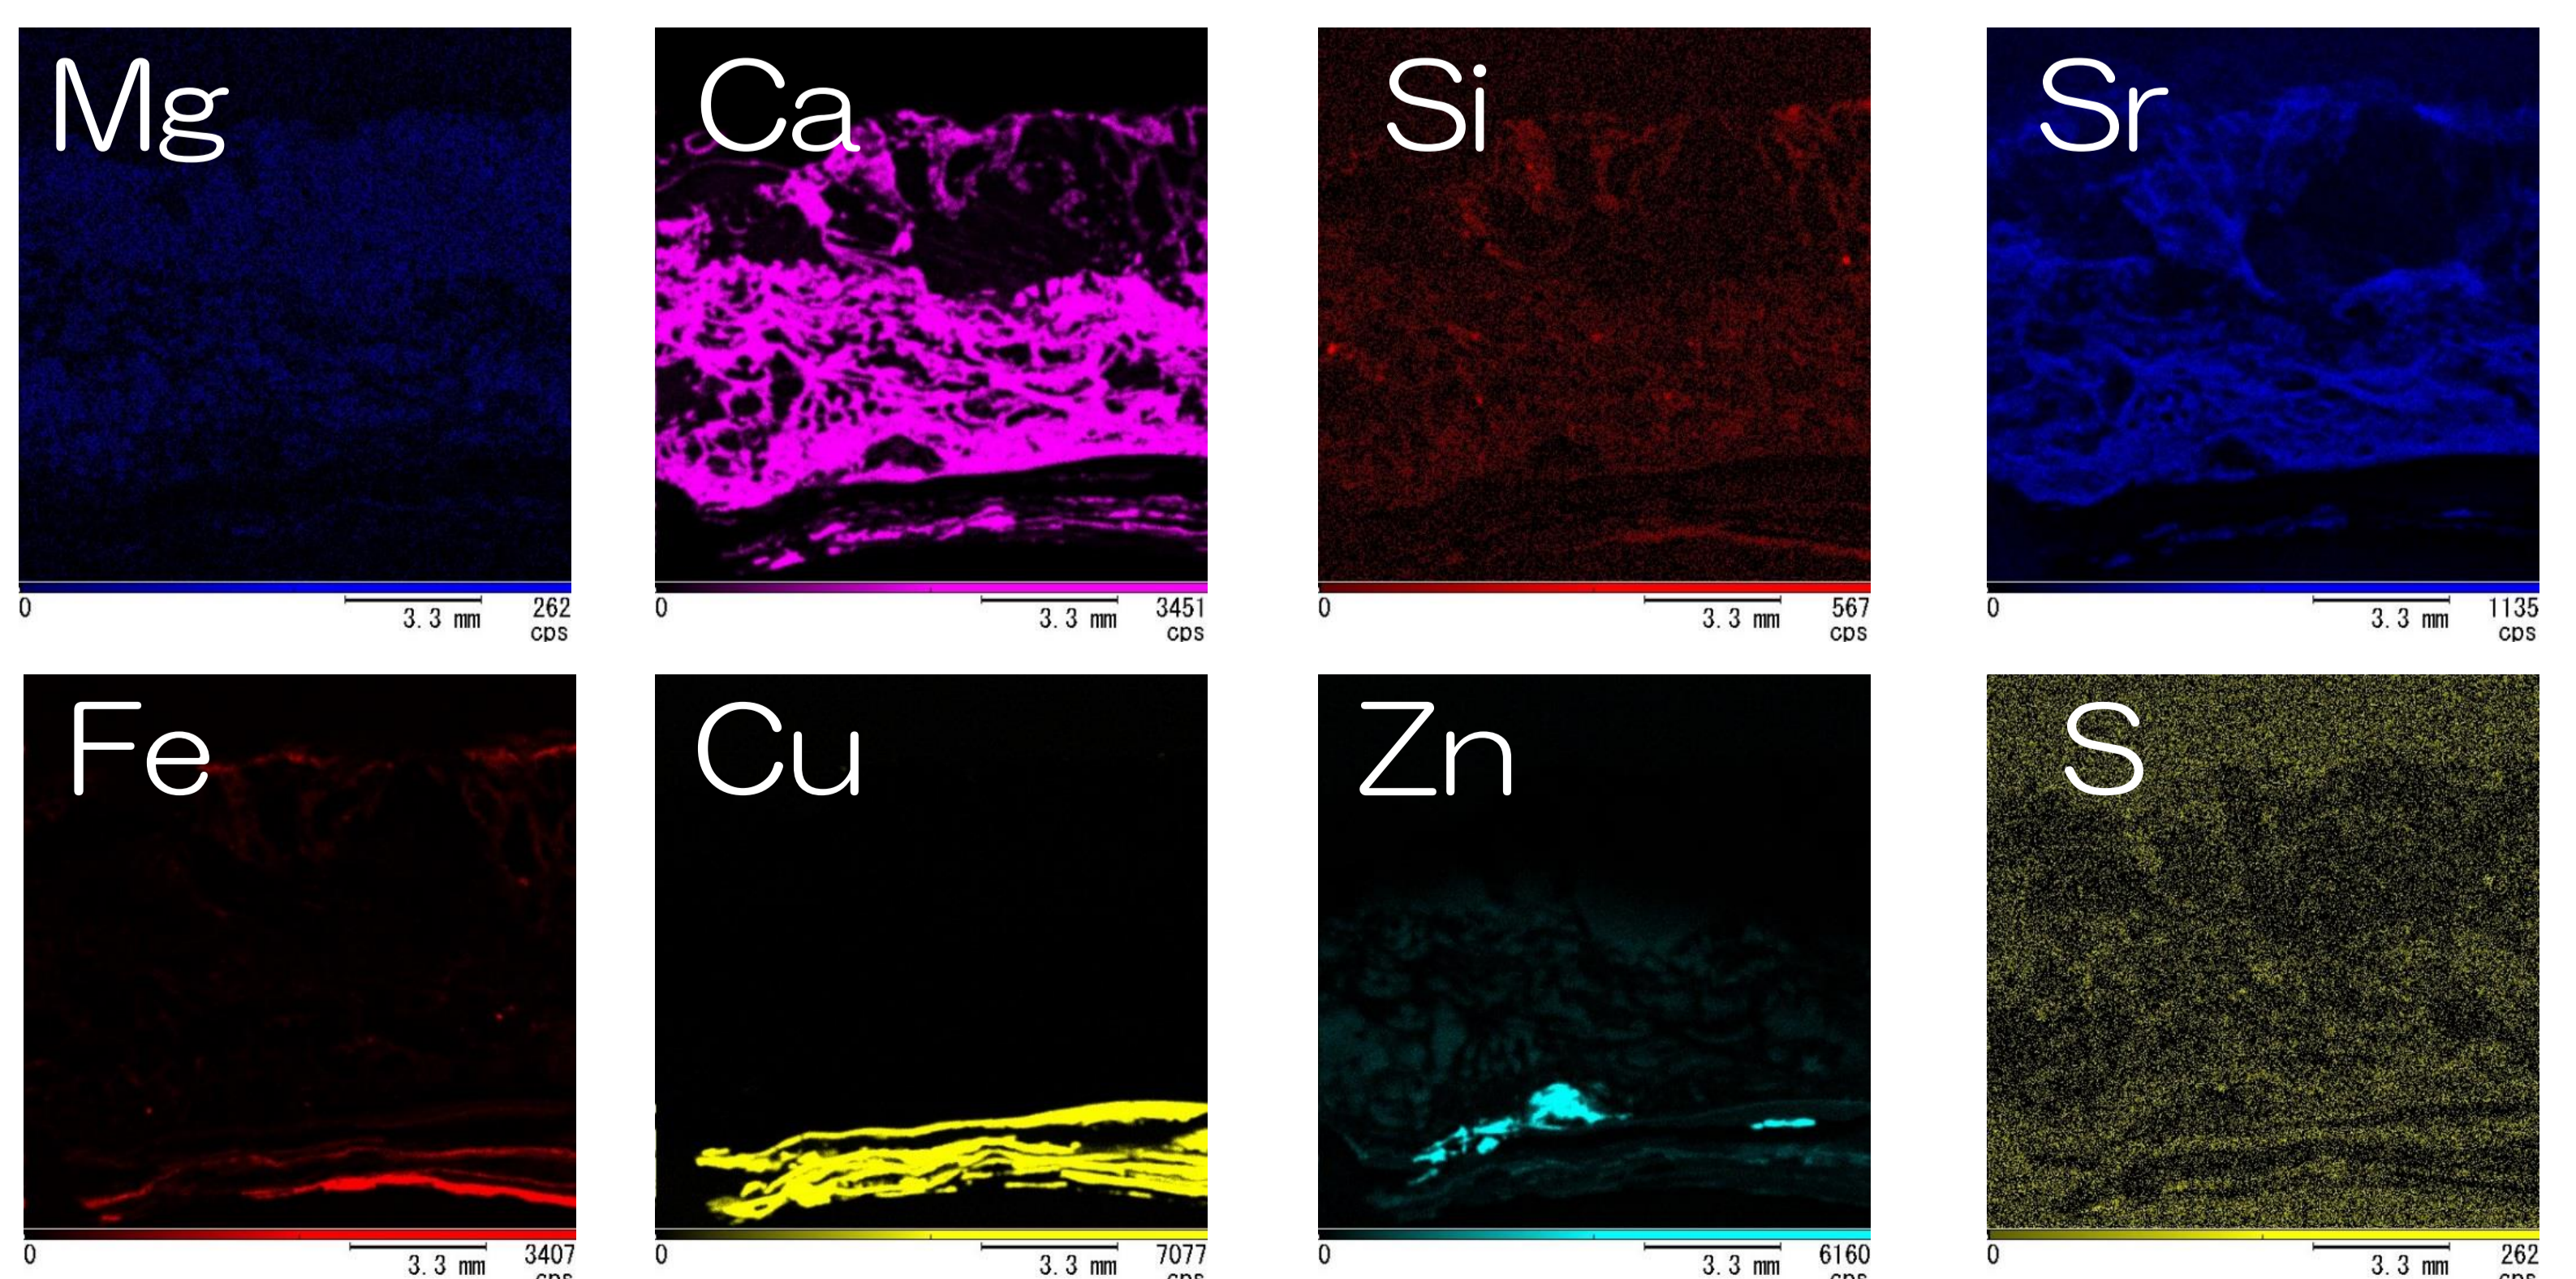
付着物の主成分は、水酸化マグネシウム ($Mg(OH)_2$) および炭酸カルシウム ($CaCO_3$) であった。フィルタ付着面に、鉄(Fe)、銅(Cu)、亜鉛(Zn)の金属成分が確認された。
