# 高温材料Co基合金の特性回復熱処理条件の検討

ガスタービン燃焼器ライナの延命化を目指して

## Study of Characteristic Recovery Heat Treatment Conditions for Co-based Alloy, a High-Temperature Material

Aiming to extend the life of gas turbine combustor liners

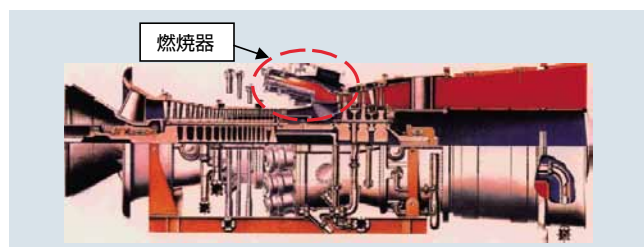
第1図 ガスタービン断面図

ガスタービン高温部品の燃焼器(第1図)は、高温の燃焼ガスに曝されるため、ユニットの起動・停止の繰り返しにより熱膨張と熱収縮が生じ、熱応力が発生する。燃焼器部品のひとつである燃焼器ライナ(第2図)は、高温の燃焼ガスに曝される内面側に遮熱コーティングが施され、外面側は冷却空気により冷却する構造となっている。また、複雑構造(第6図参照)であるため、局部的に冷却空気や燃焼ガスの温度不均一によって熱応力が発生する。このような熱応力が繰り返し作用して熱疲労による材料劣化が生じ、特に冷却孔等の微小領域に集中してき裂が発生することが多く、定期的な補修を行っている。しかし、定期的な補修を行っても材料劣化は進行し、6～8年程度の短寿命で新製取替が必要となっている。

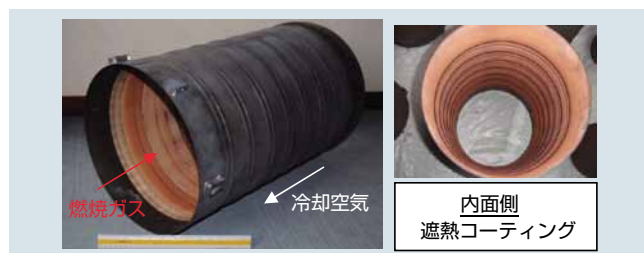
第2図 燃焼器ライナの外觀

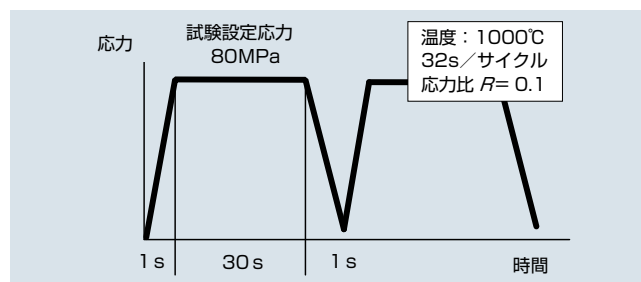
第3図 熱疲労試験サイクル

まず、熱疲労を付与する試験条件(第3図)は温度一定・応力変動条件とし、実機の使用条件から熱疲労試験での破断寿命を1000℃、最大80MPa(30秒保持の台形波)の条件で、720サイクルとした。次に、破断寿命720サイクルの25%(180サイクル)、50%(360サイクル)、75%(540サイクル)を付与した熱疲労試験後、引張試験を実施した。第4図に室温での引張試験の伸びと絞りを示す。引張強さと0.2%耐力の低下は認められなかったが、伸びと絞りは熱疲労サイクル数の増加とともに低下し、熱疲労によって脆化する傾向が認められた。このように熱疲労による劣化は、室温での引張伸びと絞りに影響を及ぼすことが分かった。

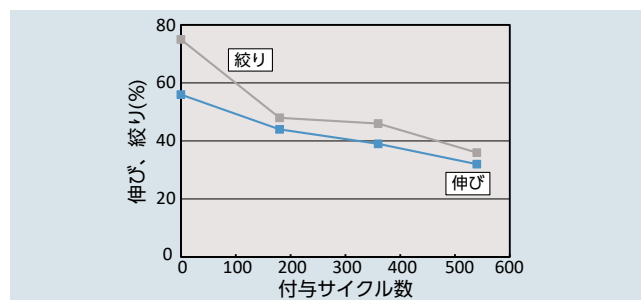
第4図 熱疲労材の引張試験結果(室温)

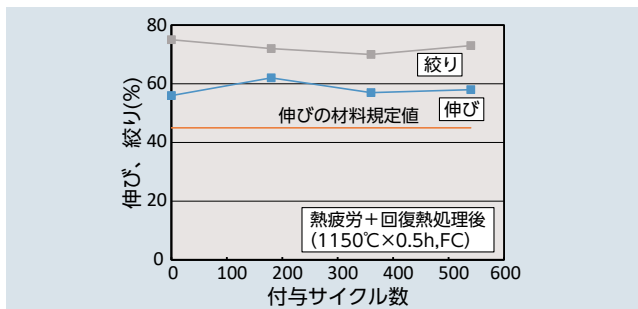
第5図 熱処理後の熱疲労材の引張試験結果(室温)

Co基合金（新材）を用いて、熱疲労による材料劣化を与え、その後熱処理を行い引張特性の回復状況を確認した。熱処理条件は、材料製造時の熱処理条件に近い1180℃または1150℃×0.5時間の高温保持とし、その後の冷却は水冷（WQ）またはファン冷却（FC）とした。熱疲労による材料劣化を与え、1150℃×0.5時間保持、FC後における室温での引張試験の伸びと絞りを第5図に示す。WQ、FCのどちらも、熱疲労劣化により低下した引張特性は回復することを確認したが、0.2%耐力は材料製造時の規定値379MPaをわずかに下回った。

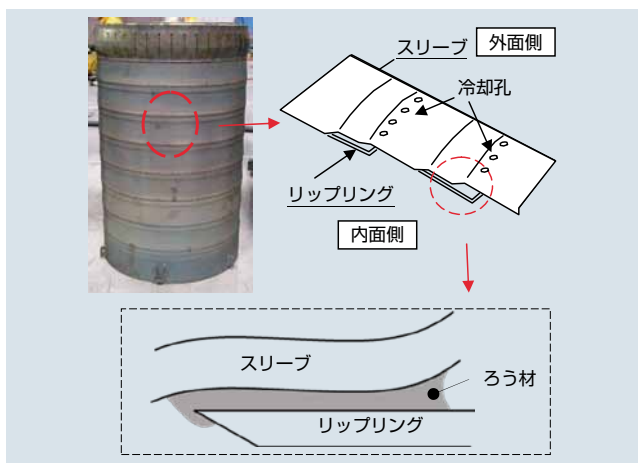
第6図 燃焼器ライナの構造

第6図に燃焼器ライナの構造を示す。冷却孔を通り外面側から流入した冷却空気を整流するため、リップリングが設置されており、このリップリングはスポット溶接とろう付けによりスリーブに固定されている。そこで、ろう材の材料特性を把握して熱処理の影響を調査した。

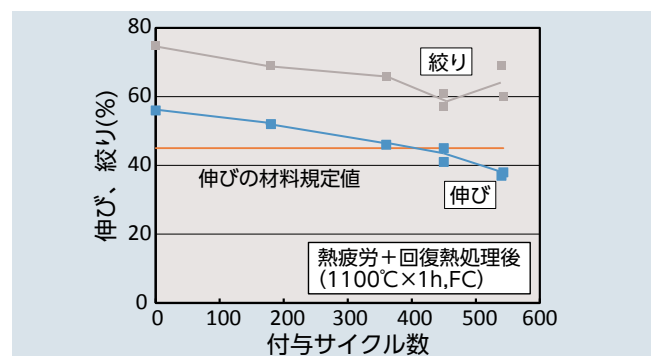
第7図 回復熱処理後の熱疲労材の引張試験結果(室温)

熱疲労による材料劣化を与え、1100℃×1時間保持、FC後における室温での引張試験の伸びと絞りを第7図に示す。なお、熱処理により回復する引張伸びの規定値境界を確認するため、450サイクルの熱疲労を付与した試験を2点追加した。引張伸びは熱疲労サイクル数の増加とともに低下傾向を示すことから、熱疲労寿命の50%（360サイクル）消費する時期までに回復熱処理を行う必要があることが分った。
