変電所巡視の合理化に向けた状態確認作業の省力化技術に関する研究 漏油検出材の開発と監視カメラによる状態確認装置の試行

Study of labor-saving technology on condition monitoring work for rational patrol in substation
Development of insulating oil leakage indicator & trial monitoring device using visual camera

(電力技術研究所 電力設備G)

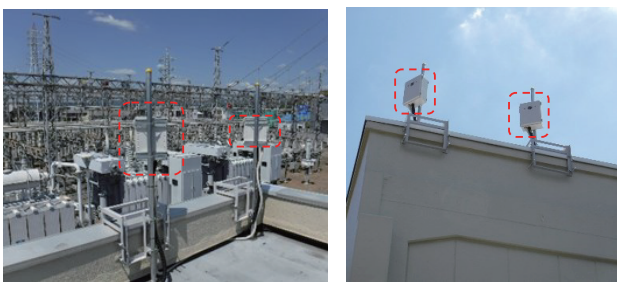
第3図 漏油検出の固定式カメラの設置状況

漏油検出材を用いた油入機器の漏油有無の確認方法として、漏油の懸念のある77/6.6kV変圧器3バンクの油密フランジ部にあらかじめ漏油検出材を貼り付け、その変色度合いを可視画像カメラで監視することとした。変圧器上部は隣接する変電所建物の屋上に設置した固定式カメラで監視し、変圧器下部は移動体に搭載した移動式カメラで撮影した。固定式カメラの設置状況を第3図に示す。

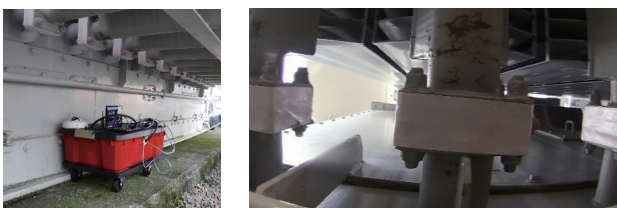
第4図 漏油検出の移動式カメラ

変圧器の低い位置の監視には、移動式カメラを用いた。移動式カメラでの撮影作業状況と撮影した画像の例を第4図に示す。

(1) 移動体 (2) 撮影した画像の例
